# 25 AÑOS

## EN LA PRESERVACIÓN DEL PATRIMONIO

**Acciones 1988-2014**

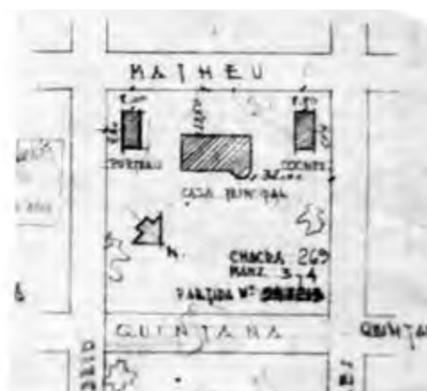
Croquis de implantación. Fuente: Obras privadas de la Municipalidad de General Pueyrredon.

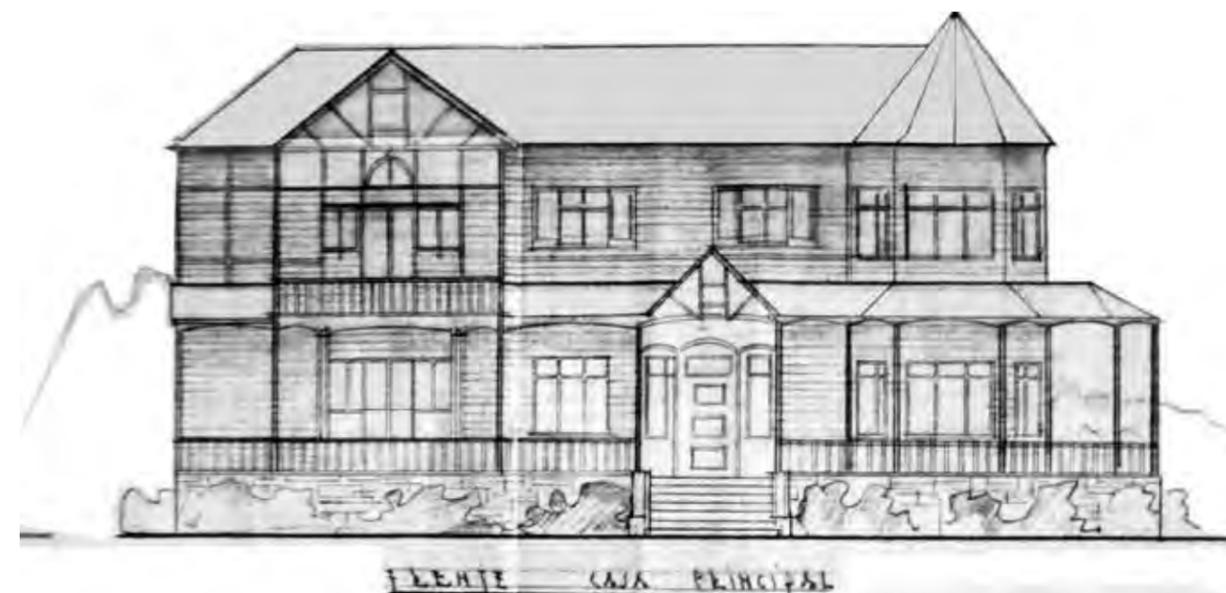
FRENTE CASA PRINCIPAL

Villa Victoria. Planos del expediente municipal, 1959 Fuente: Municipalidad de General Pueyrredon.

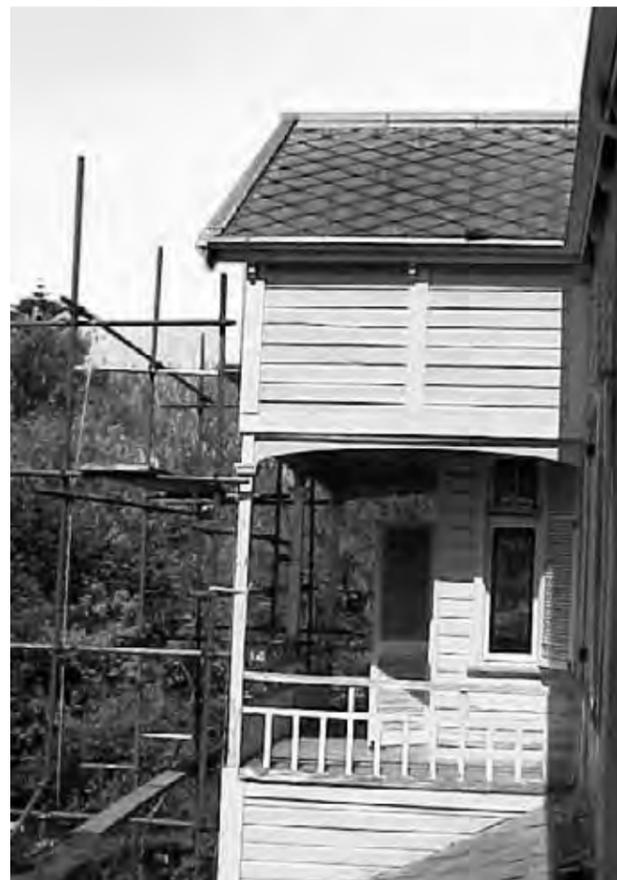
La villa en obra, 1988.  
Fuente: FPB.

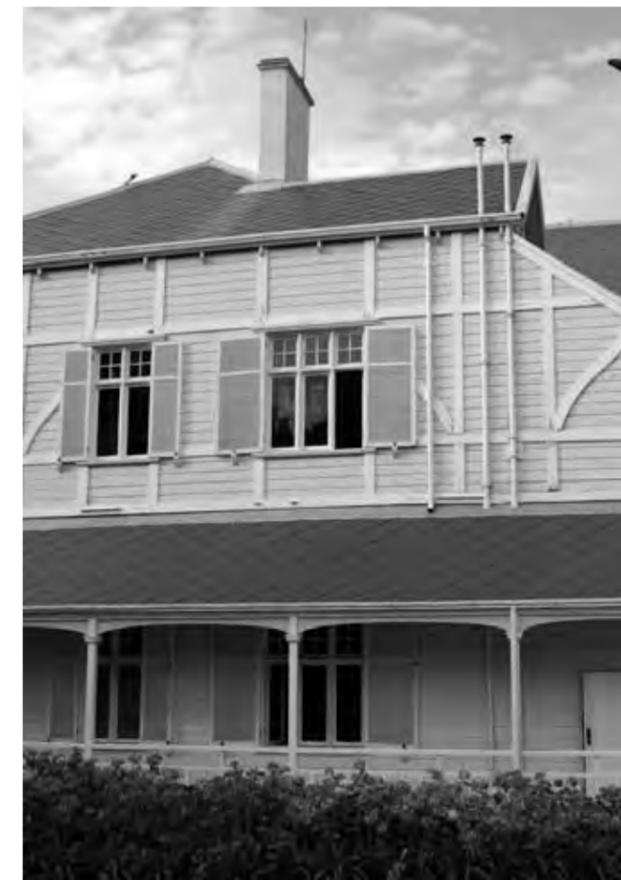
Detalle de la galería de la villa, poco después de la recuperación del año 1989. Fuente: FPB.

Con respecto a las barandas de madera que circundan la galería, muy pocas de ellas pudieron rescatarse, dado el avanzado estado de putrefacción de la madera en la unión con el piso de baldosas, el desprendimiento de las partes, especialmente en los encuentros con las columnas. En cuanto al piso calcáreo decorado se detectaron movimientos y riesgo de fractura, por lo cual hubo que removerlas, solucionar los problemas por tramos y recolocarlas.

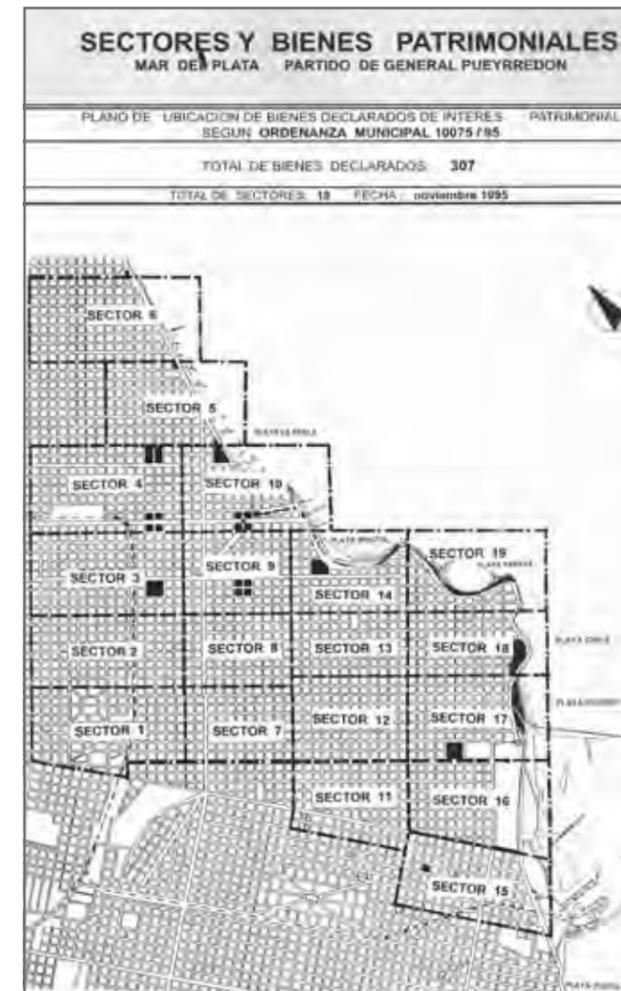
Plano de división en sectores del Inventario de Obras declaradas de Valor patrimonial 1995. Fuente libro *Cien Obras de Valor Patrimonial de Mar del Plata*, 1995.

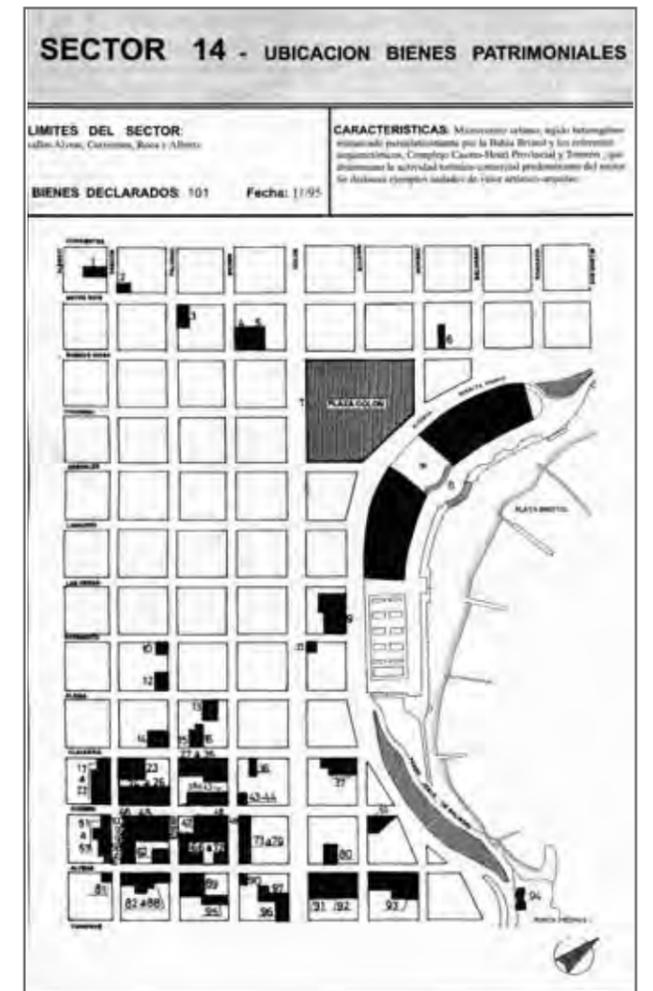
Plano uno de los sectores donde se indican los bienes declarados sectores del Inventario de Valor patrimonial 1995. Fuente: libro *Cien Obras de Valor Patrimonial de Mar del Plata*.

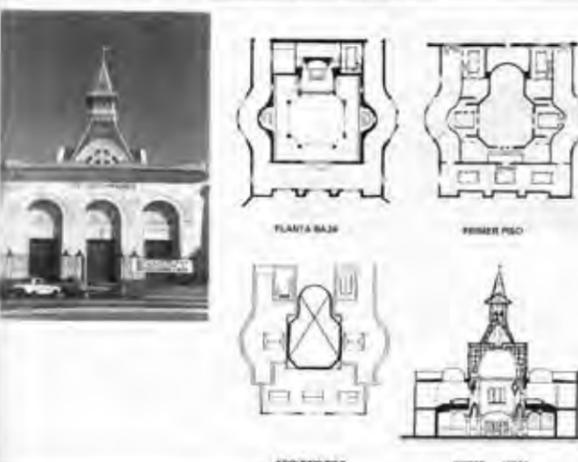
<b>DATOS HISTÓRICOS - TÉCNICOS TIPOLOGICOS - SITUACIÓN AMBIENTAL</b> Corriente Estilística: Modernismo Tipología: Edificio planta centralizada - Modernismo Relación Contextual: Regular Modificaciones - años: 1925		
<b>VALORACION - CAMPOS DE INTERES</b> AMBIENTAL: 3 HISTÓRICO-SIMBÓLICO: 4 ARTES-ARQUITECTURA: 4 FUNCIÓN: 3 CATEGORÍA: B GRADO HISTÓRICO: 2

Ficha de reconocimiento y valoración del edificio del Instituto Saturnino Unzué. Declarado Monumento Histórico Nacional y patrimonio de la Municipalidad de General Pueyrredón 1995. Libro Cien Obras de Valor Patrimonial.

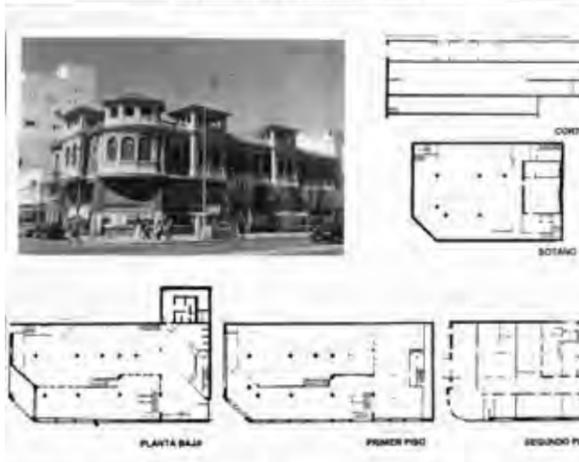
<b>DATOS HISTÓRICOS - TÉCNICOS TIPOLOGICOS - SITUACIÓN AMBIENTAL</b> Corriente Estilística: Modernismo Tipología: Edificio planta centralizada - Modernismo Relación Contextual: Regular Modificaciones - años: 1924		
<b>VALORACION - CAMPOS DE INTERES</b> AMBIENTAL: 3 HISTÓRICO-SIMBÓLICO: 4 ARTES-ARQUITECTURA: 4 FUNCIÓN: 3 CATEGORÍA: B GRADO HISTÓRICO: 2

Ficha de reconocimiento y valoración del edificio particular con función comercial y viviendas. Declarado de Interés patrimonial por la Municipalidad de General Pueyrredón 1995. Libro Cien Obras de Valor Patrimonial.

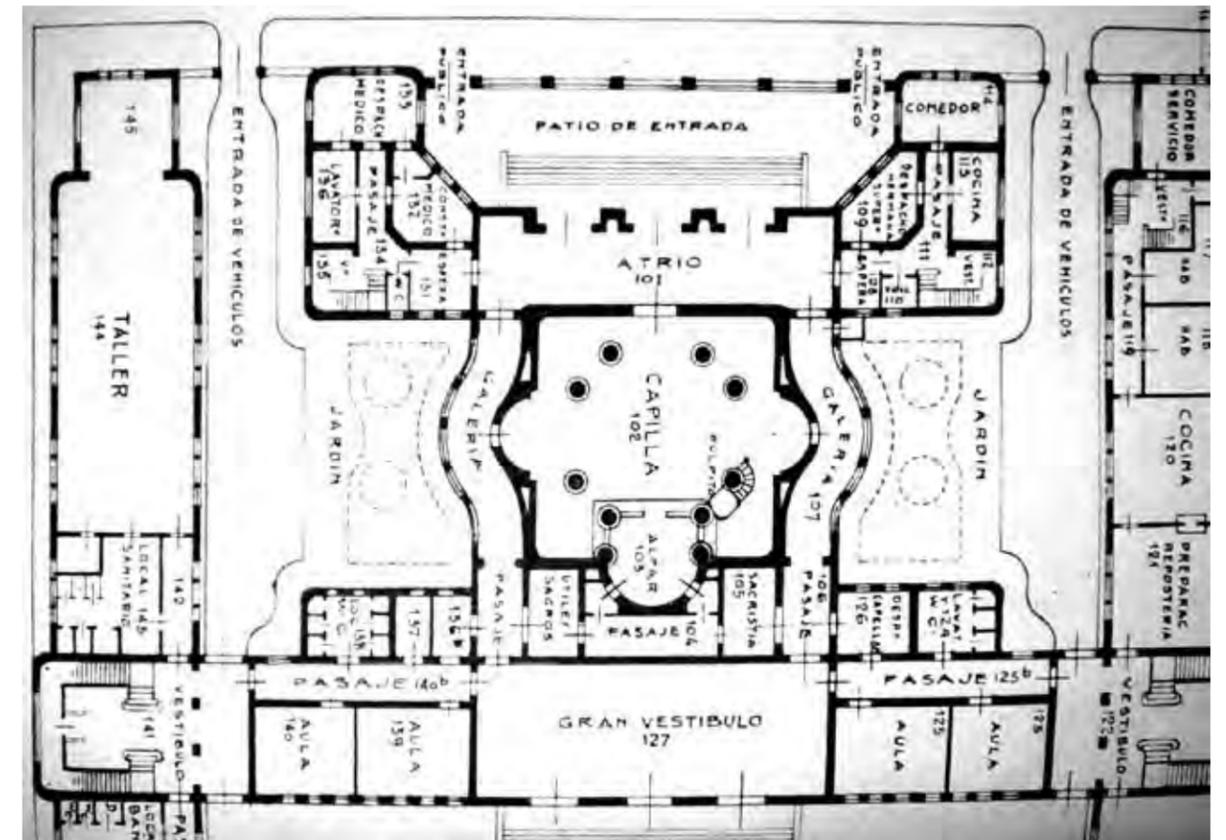
Planta parcial del Edificio del Instituto, donde se destaca la centralidad del Oratorio.  
Fuente: Archivo General de la Nación.

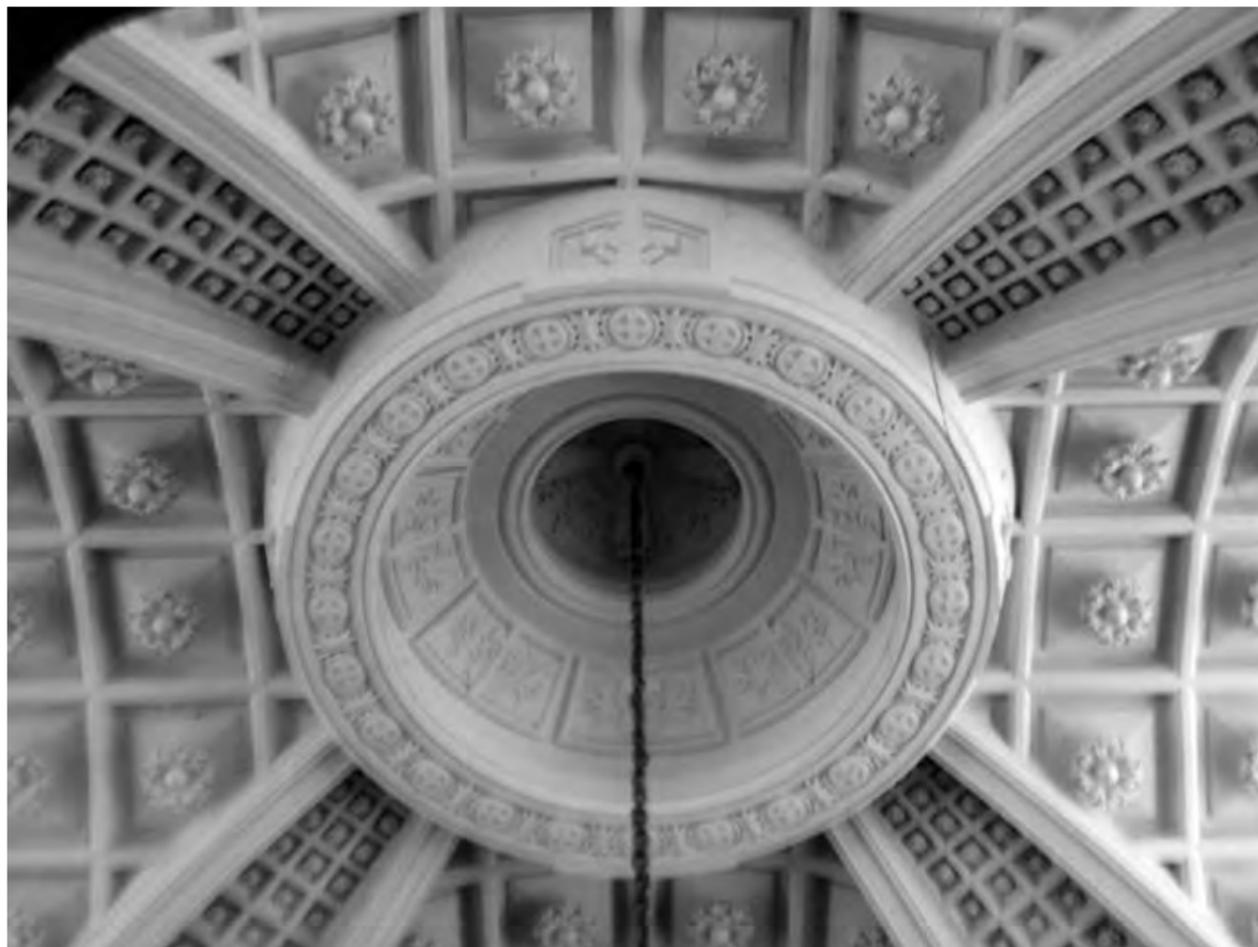
Centro cúpula interior del oratorio. Detalles ornamentales

**Características:** Edificio proyectado en mampostería de ladrillos comunes con estructura metálica y acabado de pintura con carga sobre revestimiento de yeso. Cubre el Oratorio una impactante cúpula de yeso. Pisos, columnas y frisos de mármoles policromados, Tallas, figuras, bronce y un bellissimo pantocrátor completan el interior de esta notable pieza de arquitectura neo-bizantina.

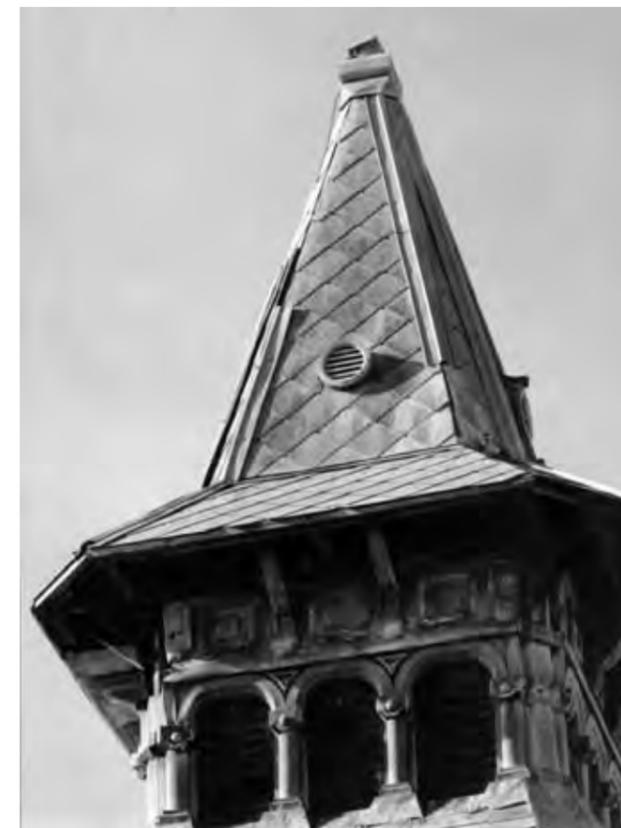
Estado del capulín de torre al momento de comenzar el reconocimiento del sector. Imagen perteneciente al pliego licitatorio.

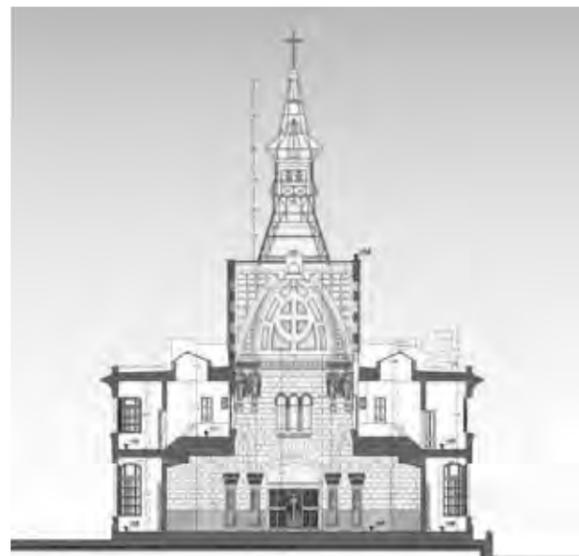
Corte transversal de oratorio y torre campanario del Oratorio central del conjunto Unzué. Perteneciente al relevamiento.

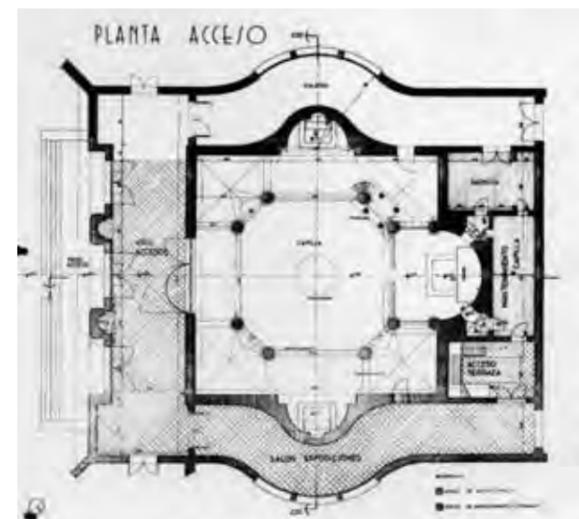
Planta baja del Oratorio central del conjunto Unzué. Fuente: Perteneciente al relevamiento.

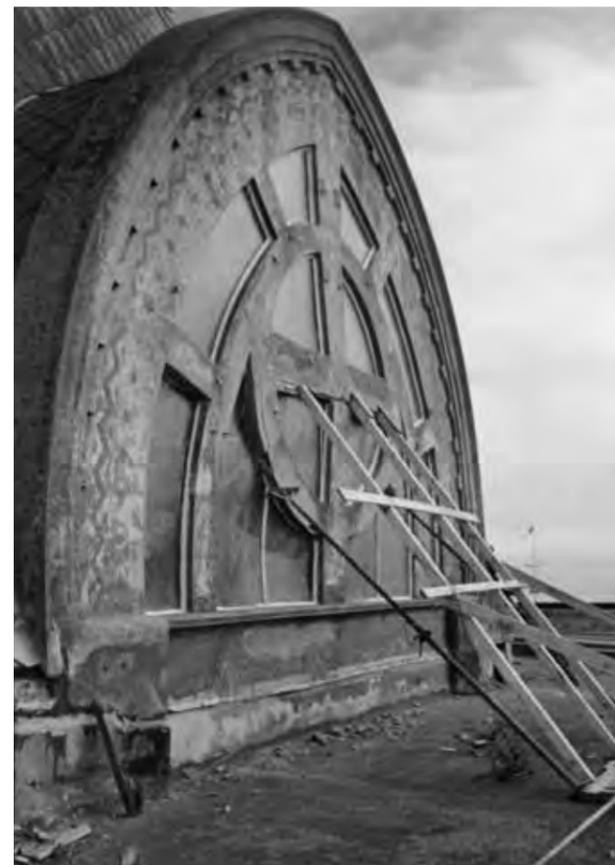
Estado de los arcos ojivales y vitrales al momento de comenzar el reconocimiento sector terraza perimetral de la torre. Fuente: FPB.

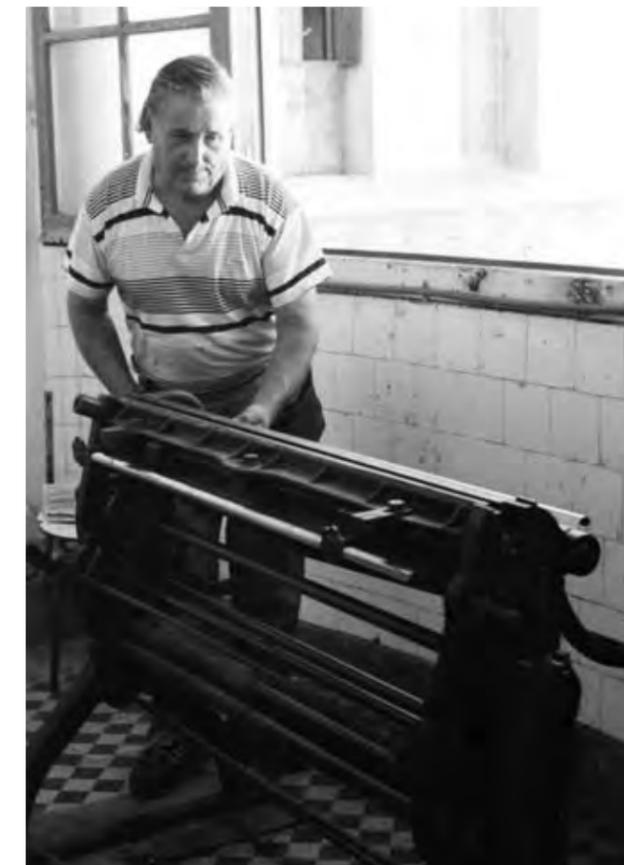
Comienzo de las obras, los artesanos, en este caso el coordinador de las tareas de la cubierta y artesanado don Amor Seijo. Plegando las láminas de cobre con que fueran realizados la totalidad de los elementos de la torre incluyendo la cruz. Fuente: FPB.

- Recomposición de formas, siluetas y texturas, respetando dimensiones, características y valores originales. Como los arcos ojivales, la recuperación y tratamiento de piezas de la cúpula interior de yeso. La restauración total de la cubierta de la torre campanario y chapitel, utilizando un material noble como el cobre que fue plegado y articulado como el original.

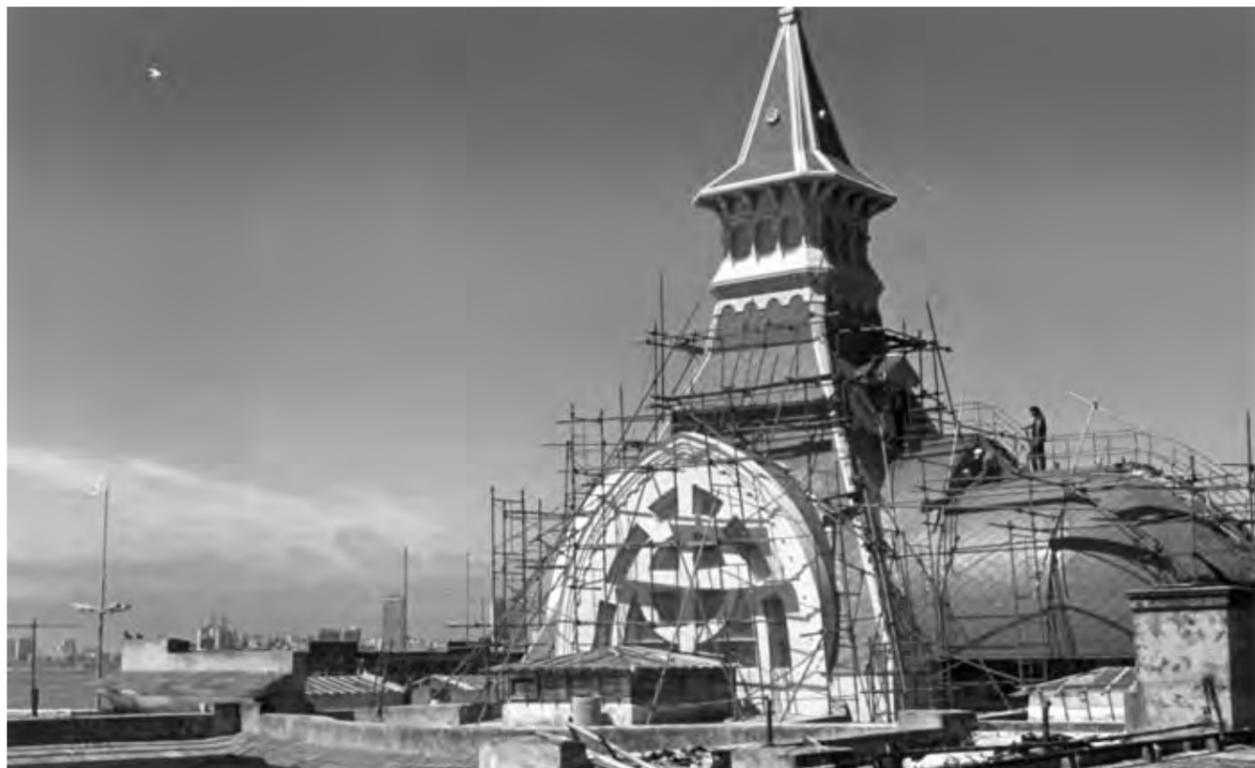
*Tareas de restauración en arcos ojivales, se destaca ya la carpintería de aluminio para la colocación de los vitrales ya recuperados. Perteneciente al pliego licitatorio.*

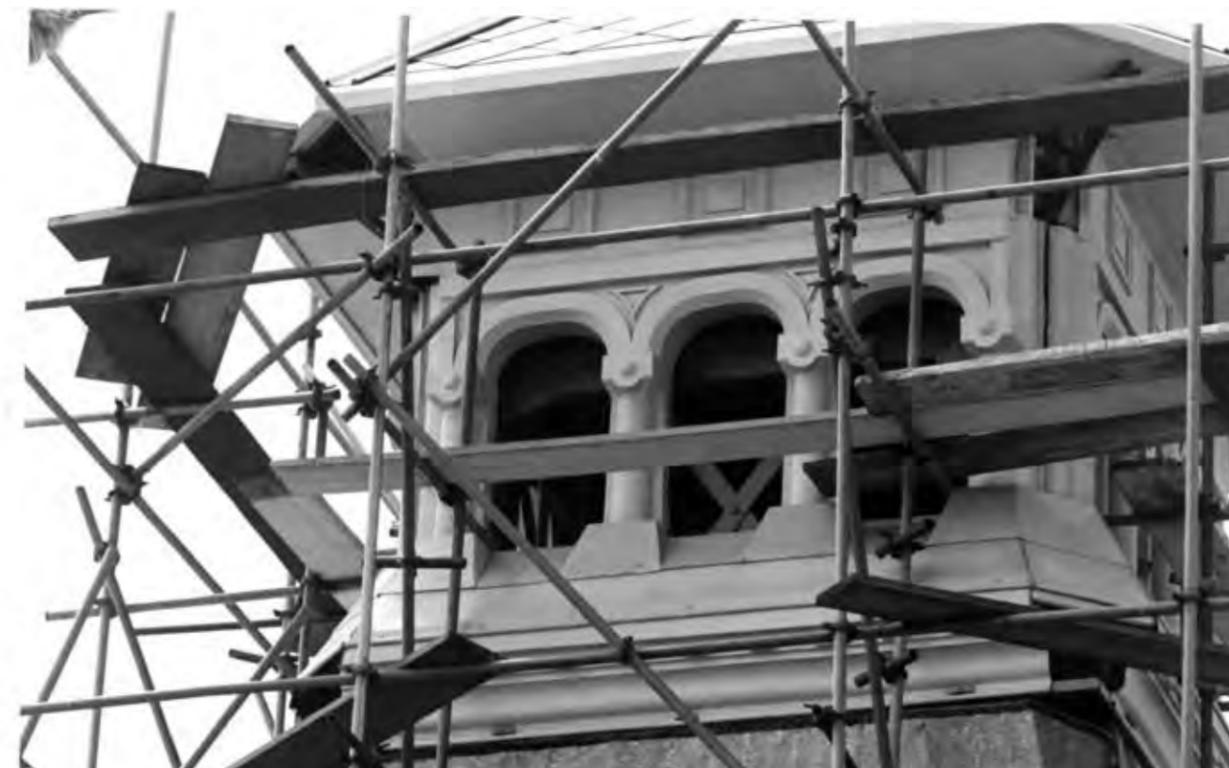
*Comienzo de las obras, andamios para la colocación de las nuevas piezas similares a las originales, sector campanario. Perteneciente al pliego licitatorio.*

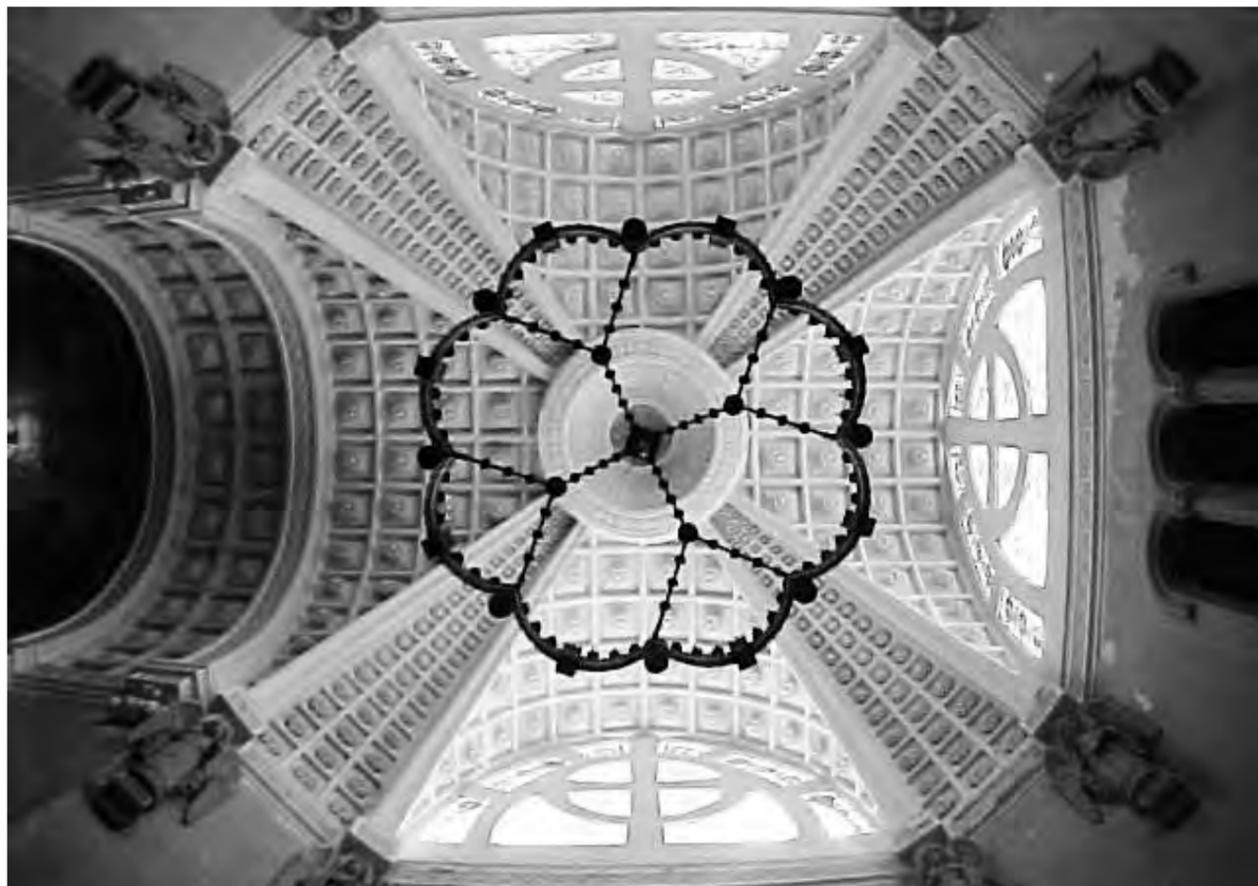
Cúpula completa de yeso con ubicación de vitrales.  
Fuente: FPB.

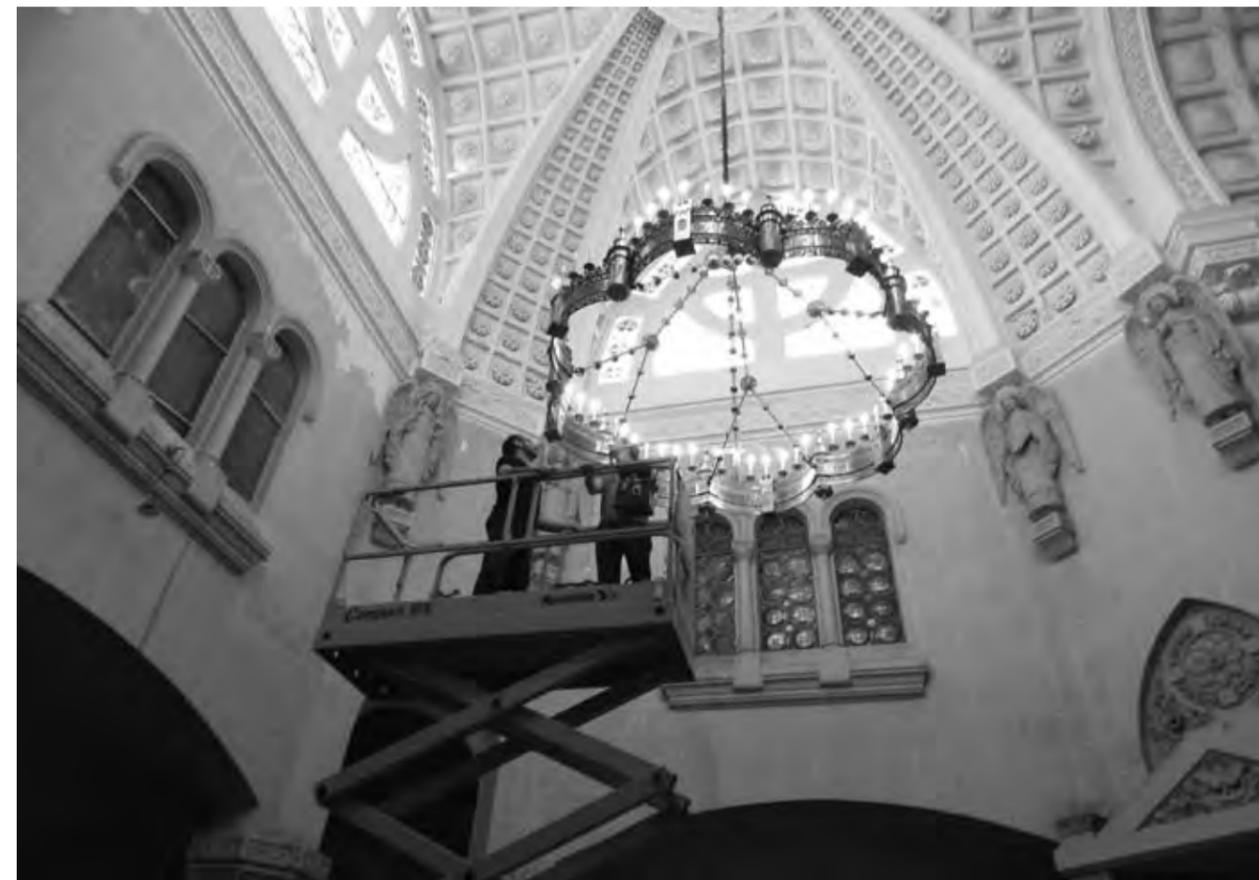
Etapa de recuperación integral 2014, pruebas con especialistas en el tratamiento del bronce sobre el lampadario. Cabe aclarar que del mismo modo diferentes especialistas acudieron a definir el estado de las piezas originales. Fuente FPB

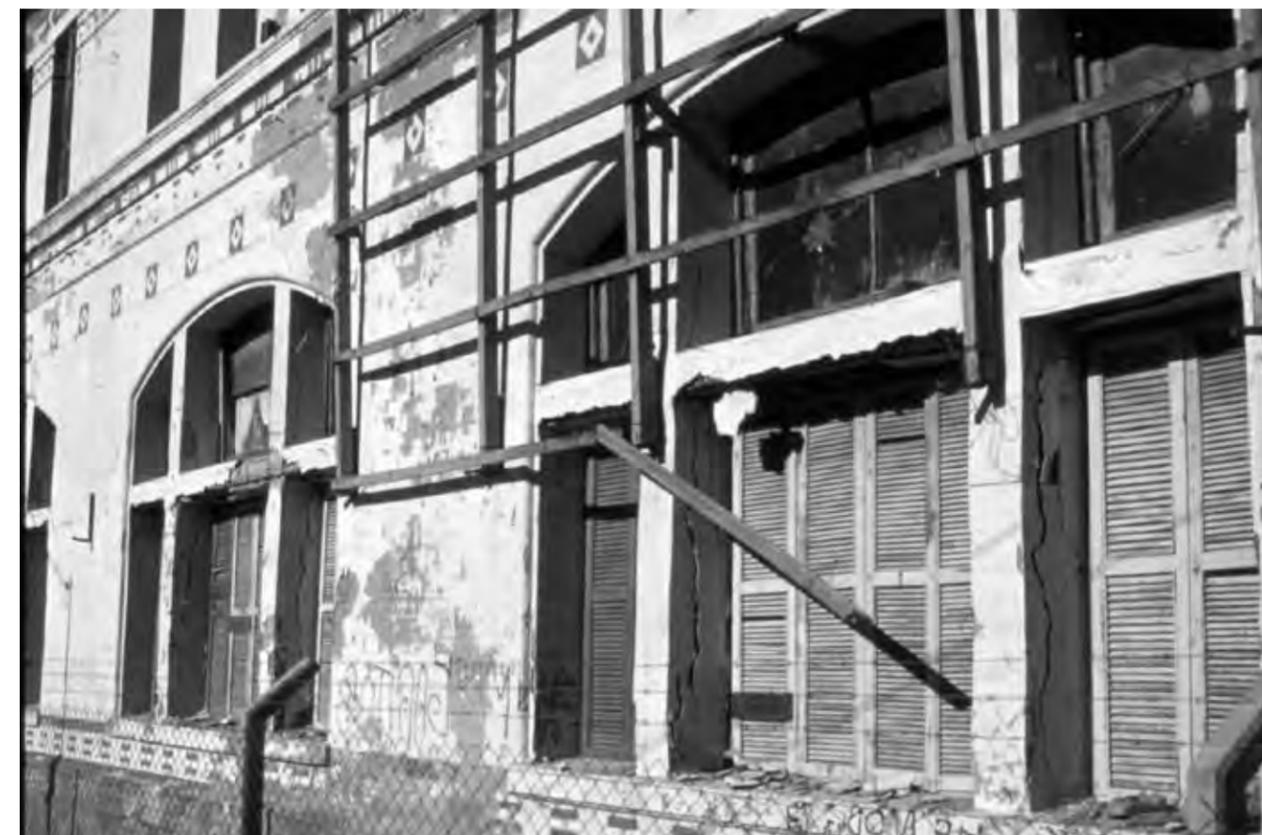
Detalle estado anterior a la intervención

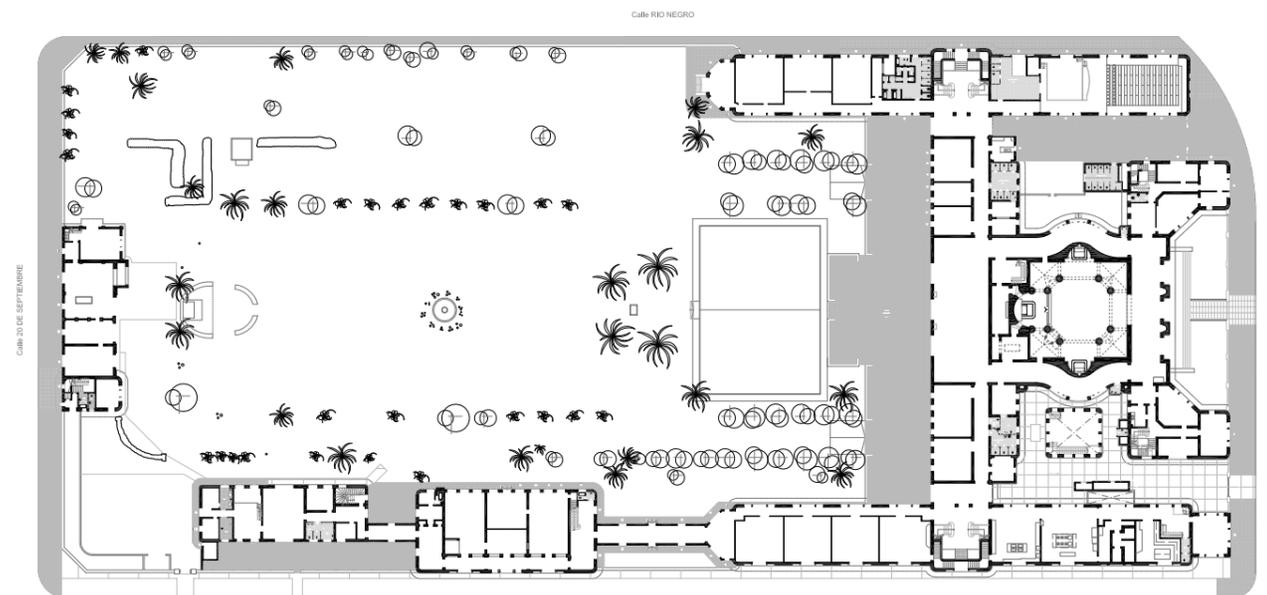
Planta de conjunto del Instituto Unzué. Situación 2005 - 2da etapa. Fuente Propuesta de Puesta en valor.

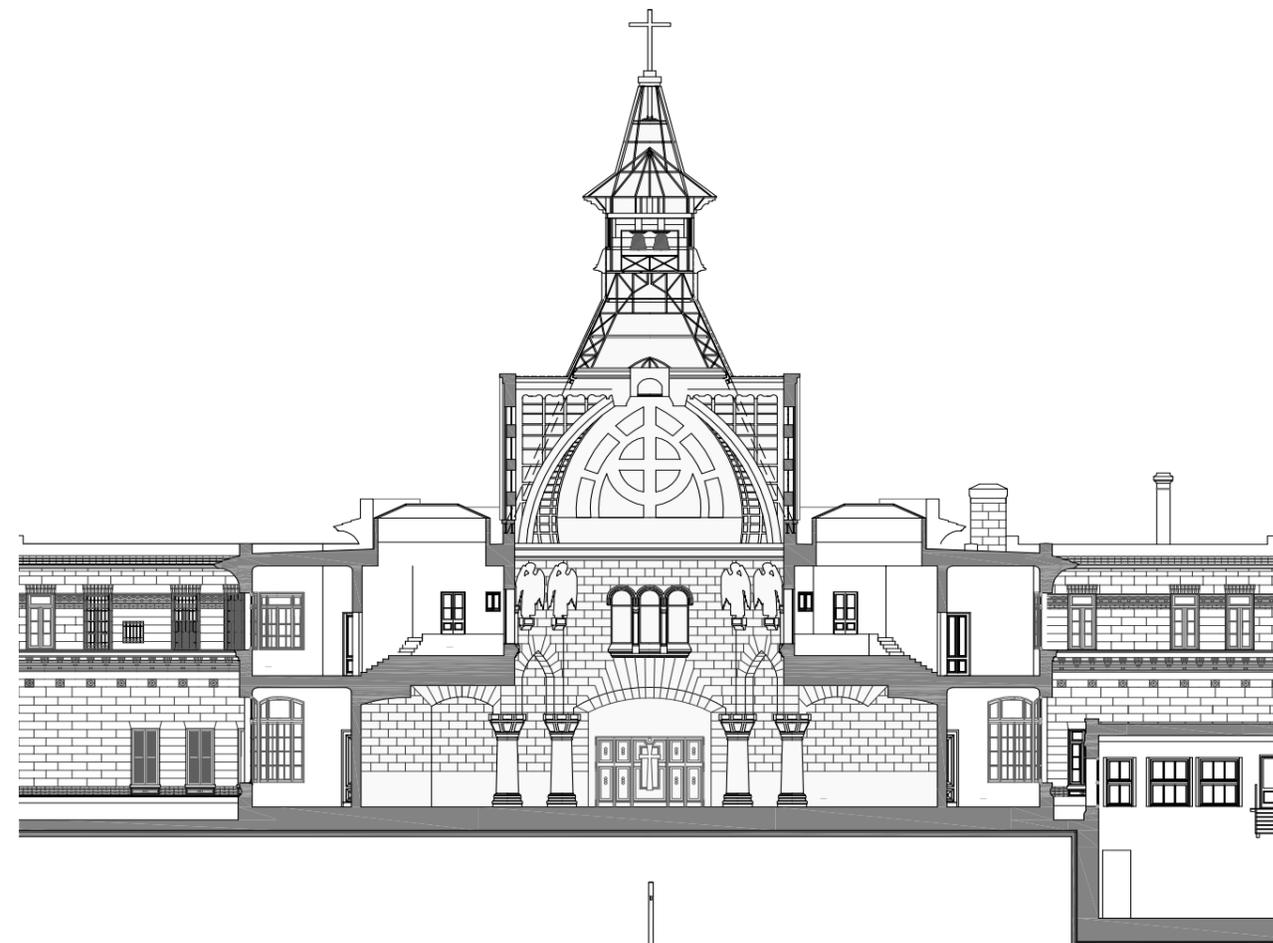
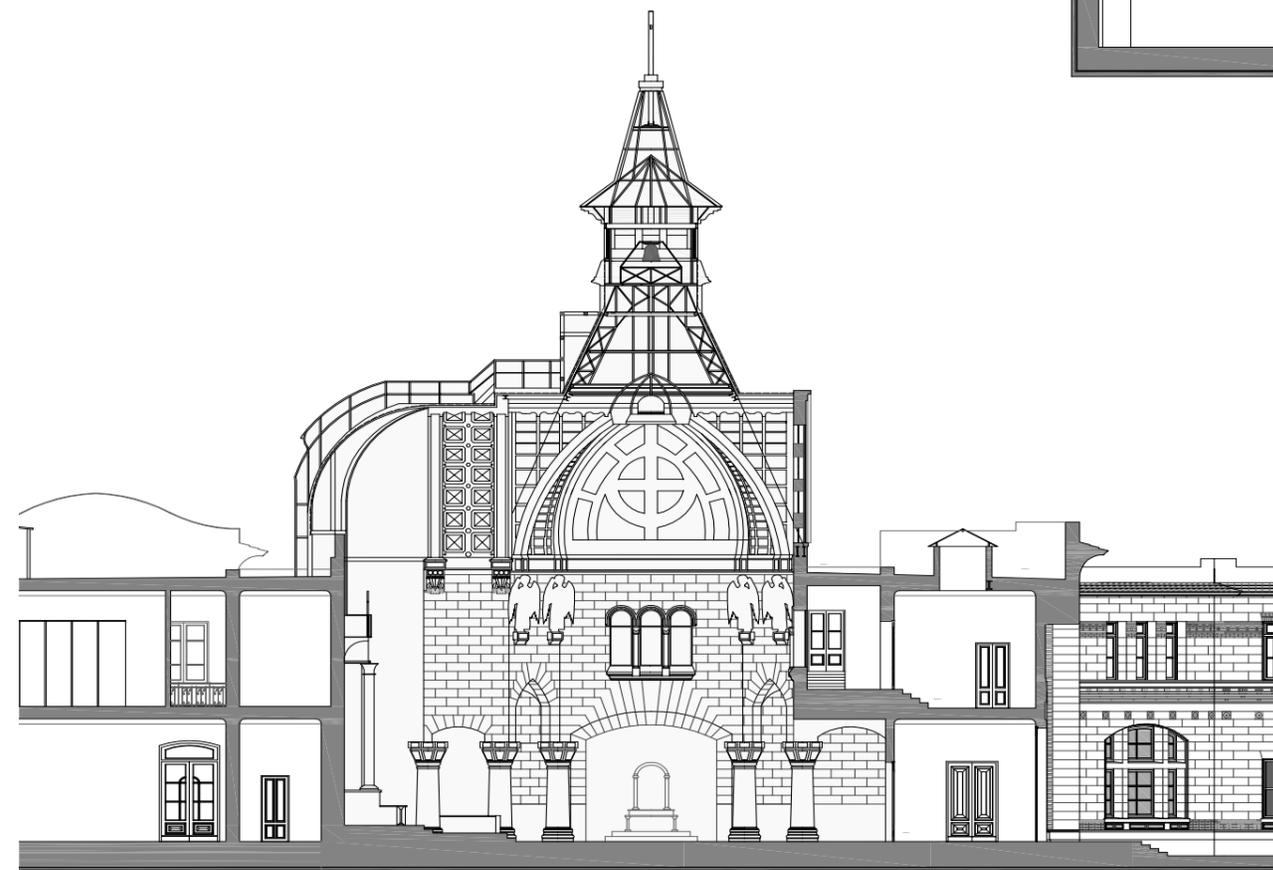
Cortes 2da etapa, sector Capilla. Fuente Propuesta de Puesta en valor.

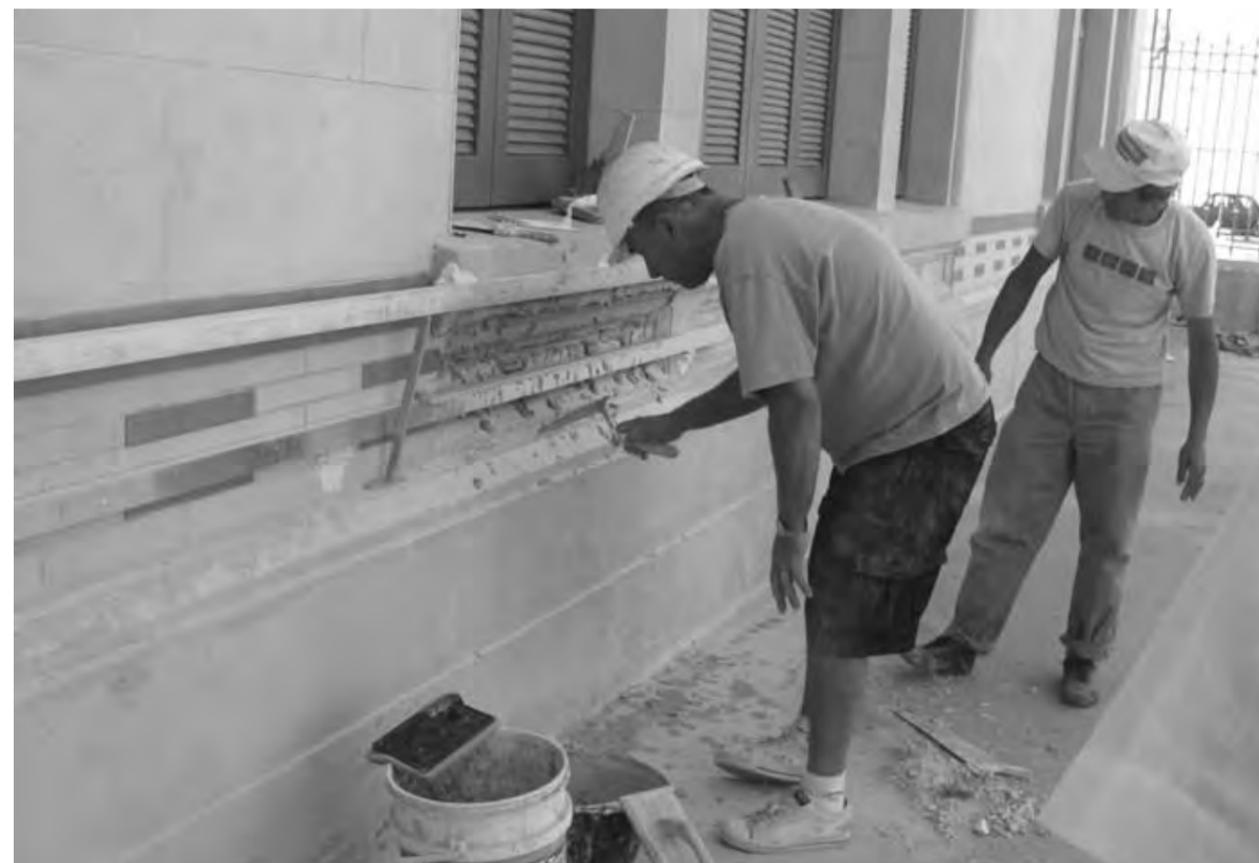
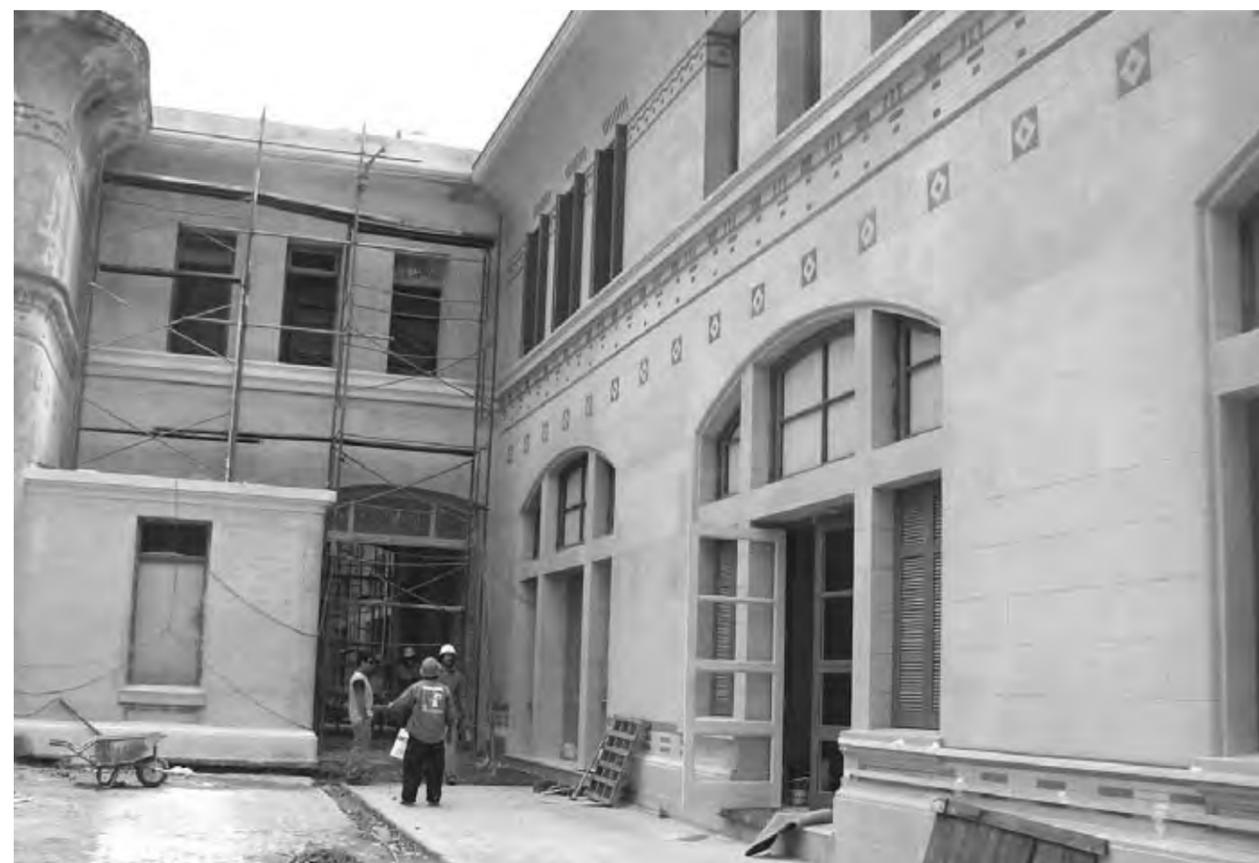
Proceso de obra. Recuperación de fachadas interiores, aplicando técnicas originales

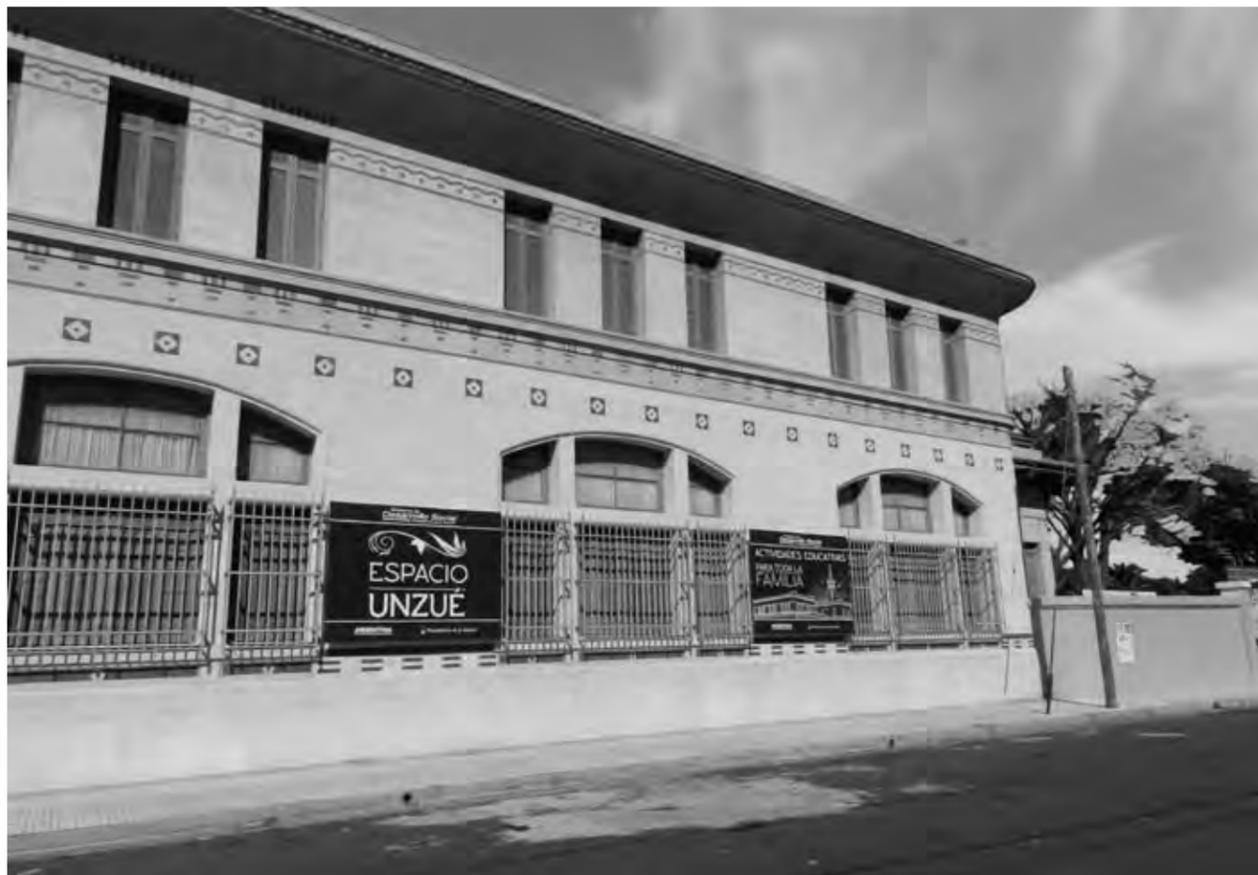
Sector de fachada calle Neuquén finalizado. Fotografía del pliego.

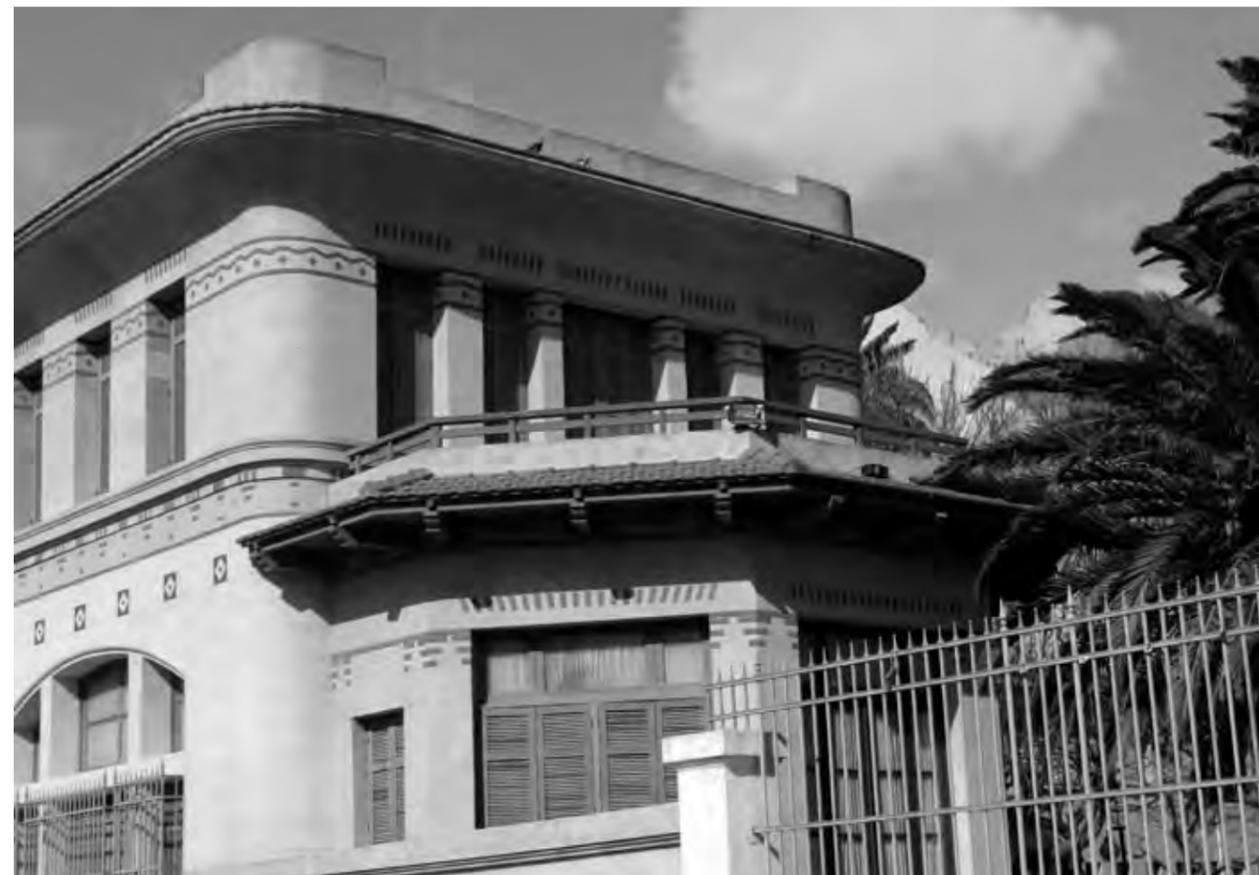
Detalle de fachada restaurada calle España. Fuente FPB.

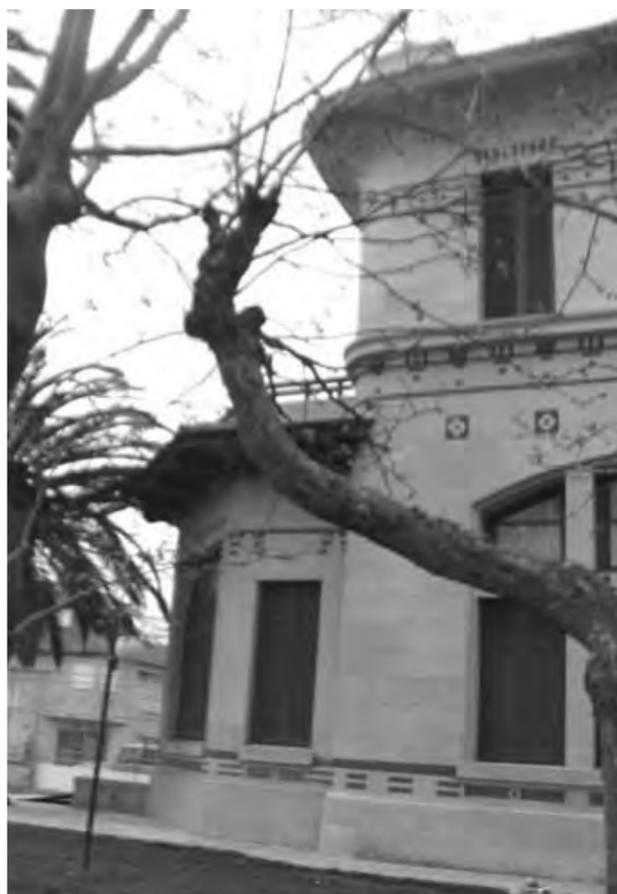
Sectores de fachada calle Neuquén finalizado.  
Fotografía del pliego.
