# 25 AÑOS

## EN LA PRESERVACIÓN DEL PATRIMONIO

**Acciones 1988-2014**

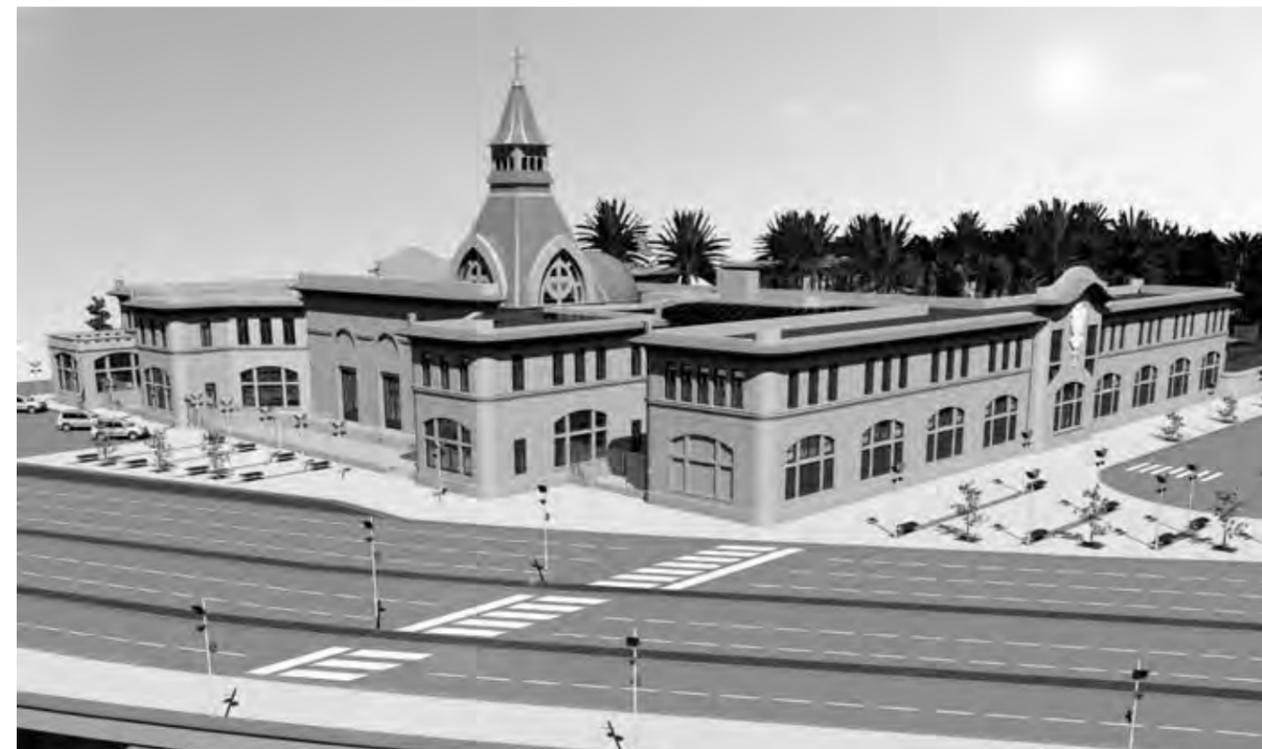
Propuesta de recuperación de área circundante al instituto con nueva parquización. Fuente proyecto integral.

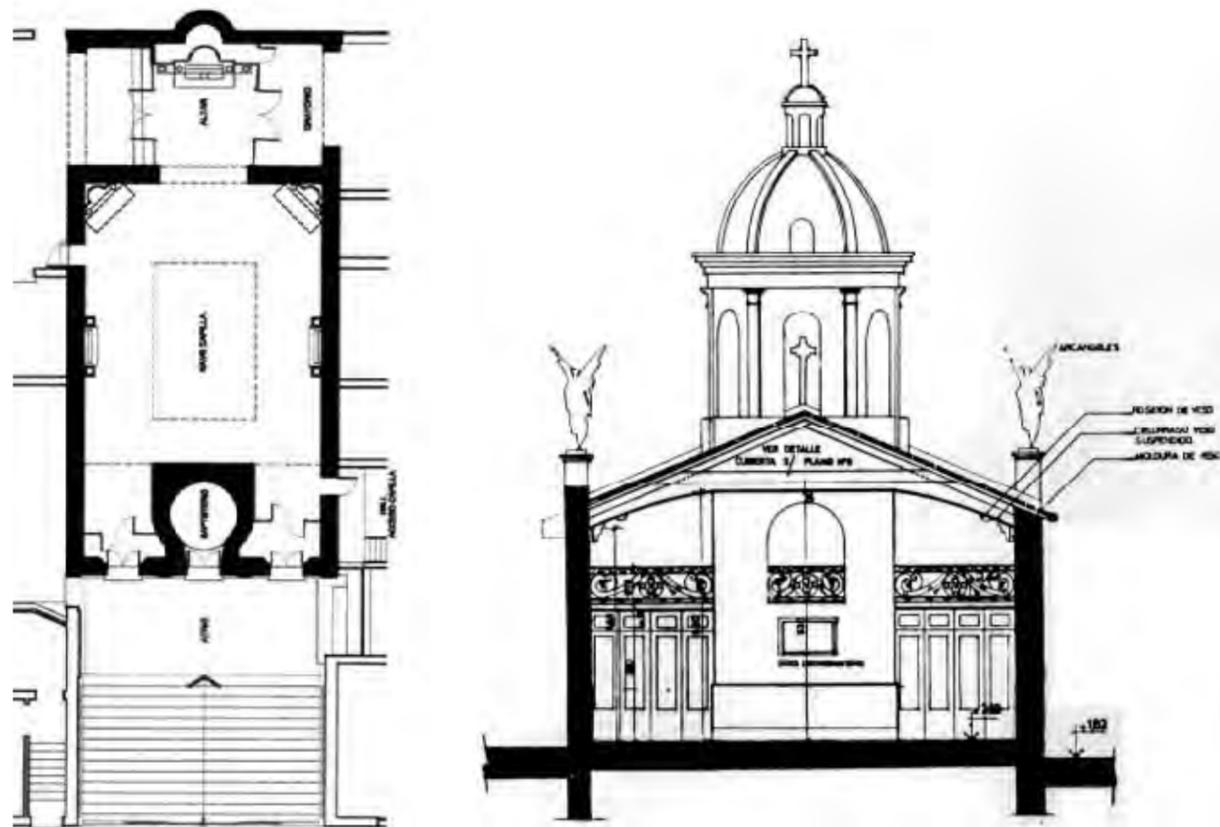
Síntesis planos de planta y corte. Fuentes propias.

Espacialmente se estructura en una nave rectangular con torre cúpula, con un altar principal y cuatro secundarios adosados a los muros de piedra revocada de ochenta centímetros de espesor. Un espacio exterior con escalinata de piedra martelinada y un atrio exterior que remata en una reja sobre línea municipal y entre ambos, el acceso a la capilla que conforma un espacio intermedio conteniendo tres puertas; dos de acceso a la capilla y una al baptisterio exterior circular, el coro en planta alta y el campanario superior como torre remate culmina con una estructura formal de cúpula, linterna ciega y cruz. La cubierta es de tejas francesas normandas a dos aguas.

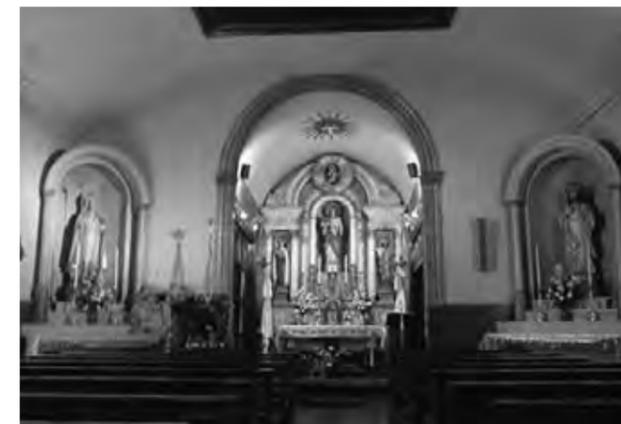
Interior de la capilla antes de su intervención, aprox. 1994. Fuentes propias

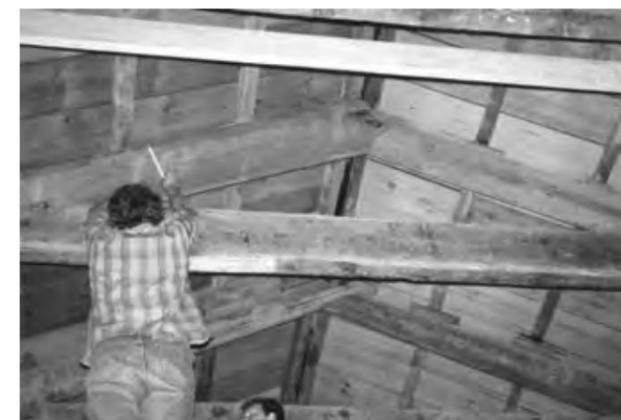
Parte del proceso de saneamiento del maderamen. Fuentes propias.

Dicho informe concluye en que la procedencia de las piezas es europea, pino Rojo del Báltico, abeto rojo o spruce, Roble de Eslovenia, pertenecientes a piezas de aproximadamente 60 años de crecimiento. Las marcas en las piezas y la propia forma de rollizo pueden corresponder a partes componentes de alguna embarcación, sin haberse podido verificar al momento su relación con el "Alice". Las piezas fueron atacadas en su mayoría por insectos xilófagos y por "pudrición castaña" efecto de humedad.

... "Las piezas examinadas han sido tratadas y se ha demostrado la efectividad del tratamiento"... "Se ha realizado dos tipos de tratamientos, erradicante y preventivo..."

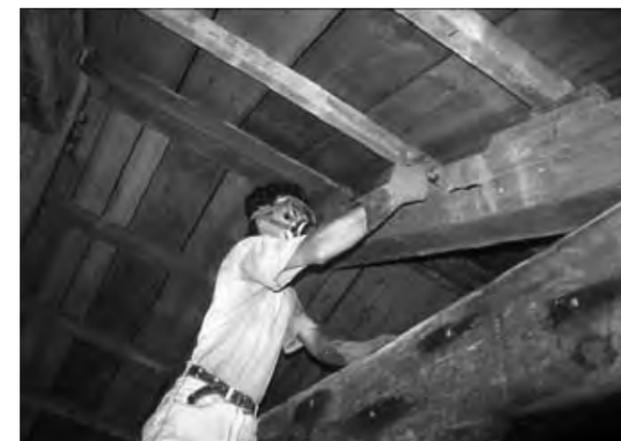
Primeras intervenciones tendientes a rescatar el cuadro colgado del cielorraso de Erulo Erolí. Se destacan las cabriadas rústicas. Fuentes propias.

original, evitando todo tipo de alteración dada su condición testimonial. Esta tarea requirió de extremo cuidado, dado que fue necesario proteger la estructura en el apoyo de muros de piedra, para lo cual se diseñaron sistemas de apuntalamientos con el fin de no modificar la factura original, respetando la "rusticidad" de su construcción, lo cual refiere a la falta de mano de obra disponible en aquel pueblo portuario de origen.

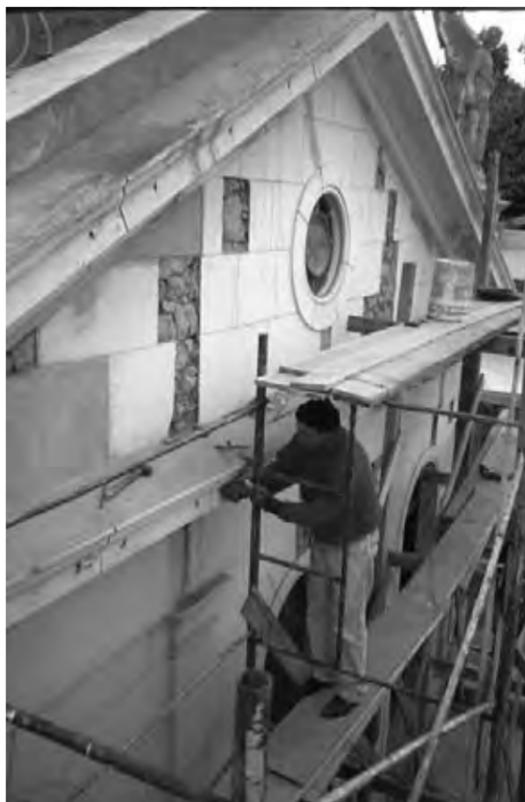
Tareas de recuperación de la fachada.  
Fuentes propias.

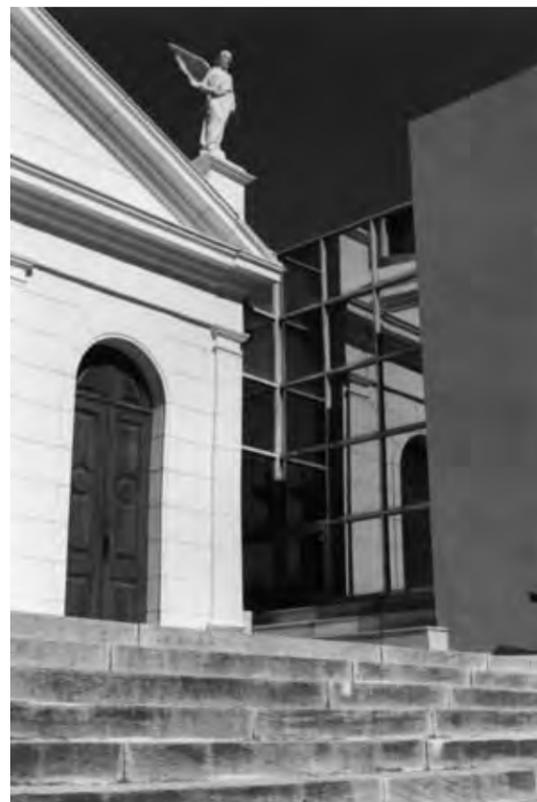
Sector de restauración culminada, recuperando la totalidad del frontis, escalones de acceso y arcángeles.

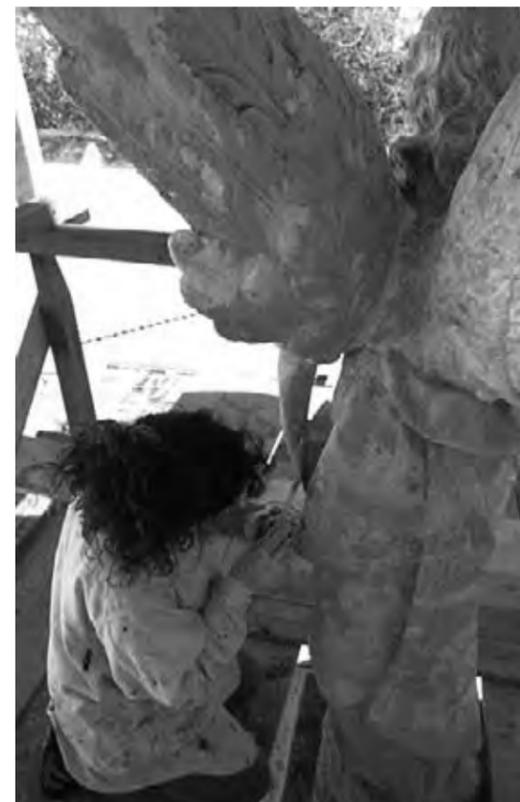
Escultora trabajando en la recuperación de los arcángeles de la fachada. Fuentes propias.

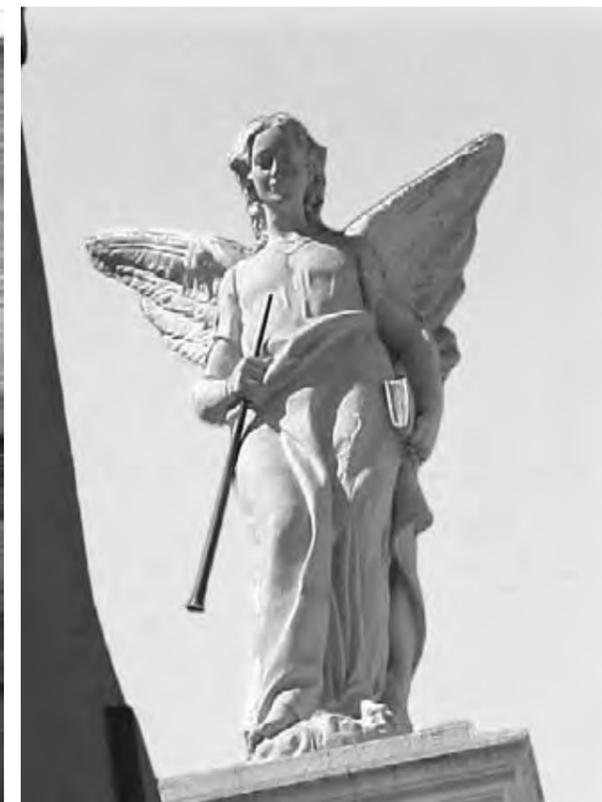
Recuperación de las piezas ornamentales.  
Fuentes propias.

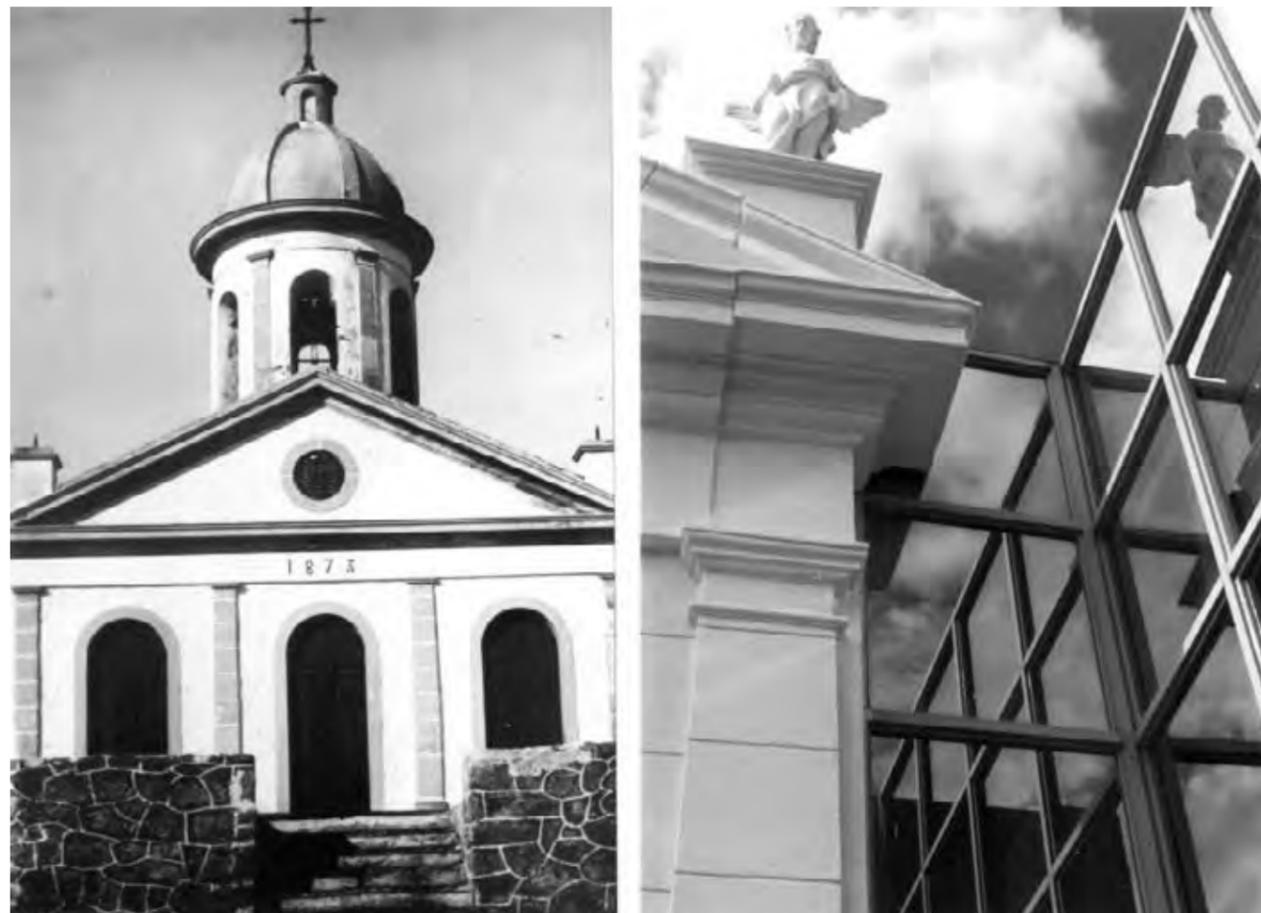
Imagen original y sector de restauración culminada, recuperando la totalidad del frontis. Fuentes propias

En el transcurso de estas obras se descubrieron los pisos originales de ladrillo, tanto como la impronta de las ventanas laterales anuladas en 1903, habiéndose dejado como testimonio uno de estos

vanos, que incluye la carpintería metálica original, el tratamiento de la piedra y la datación dejada en el muro por el artesano que en el año 1903 realizó esta obra.

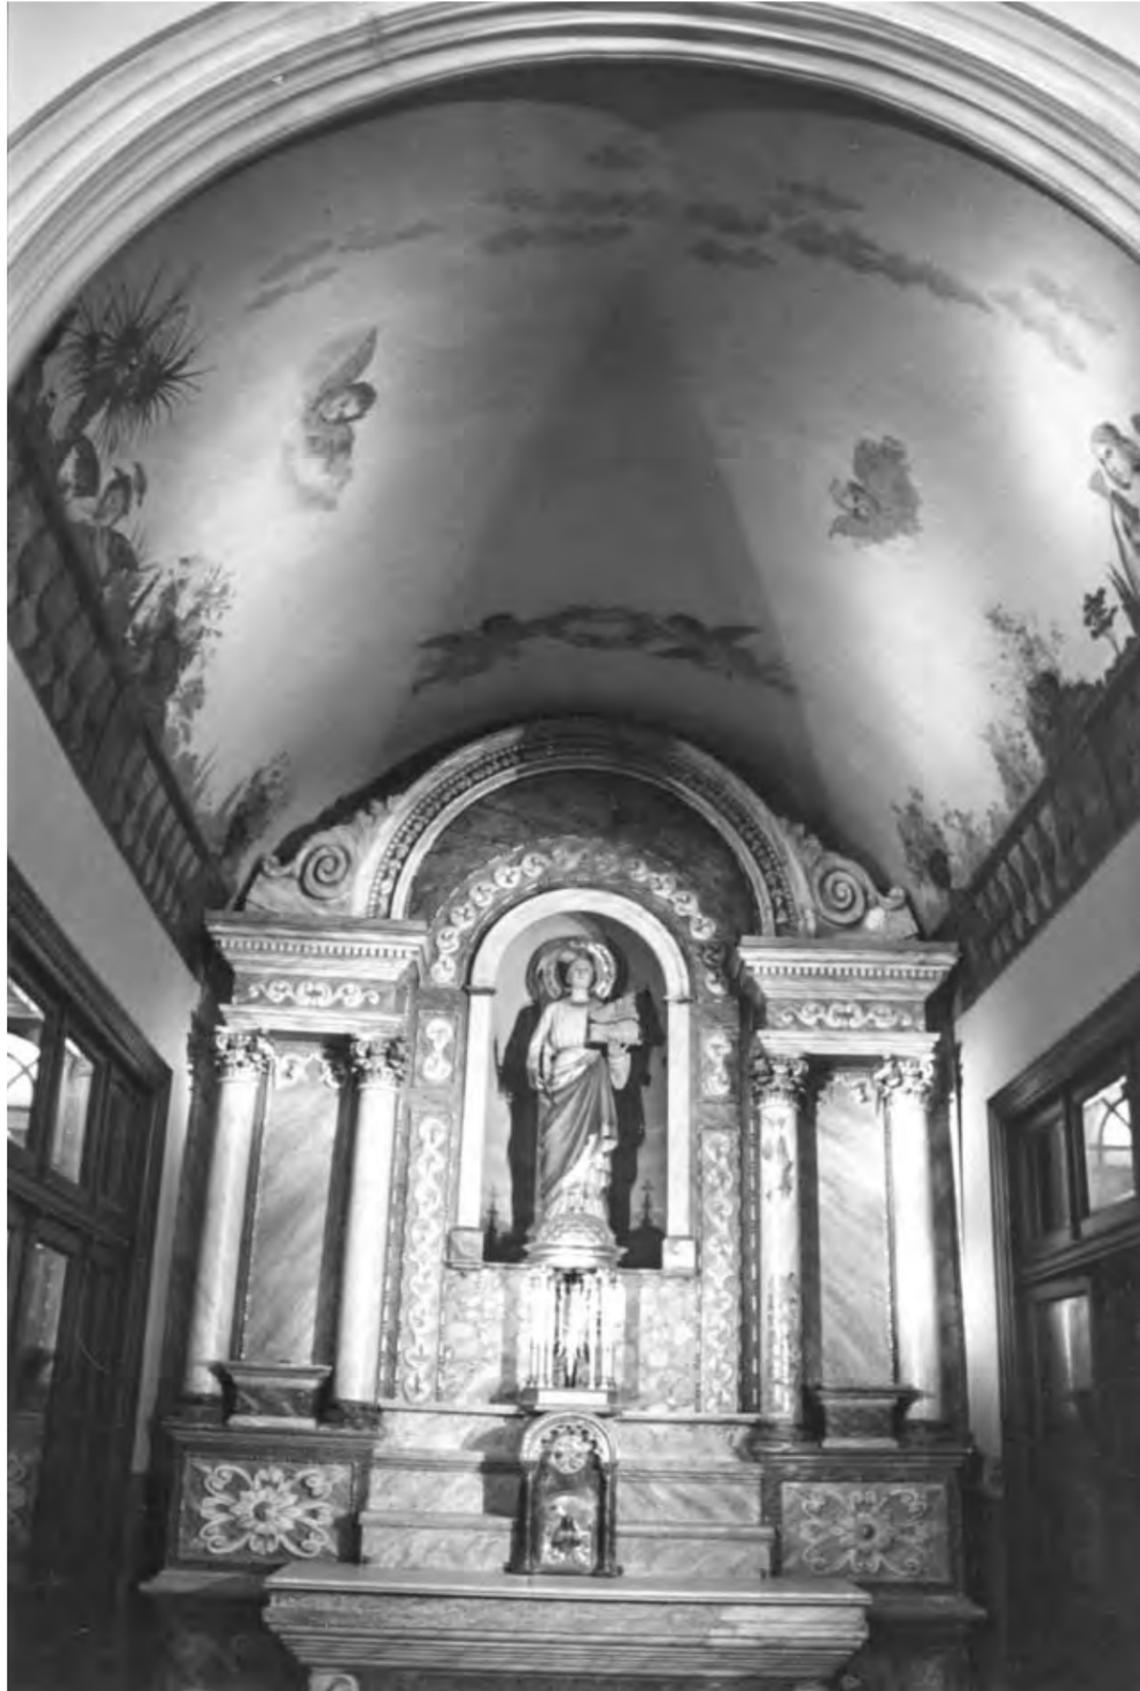
*Imagen interior de la capilla una vez restaurada. Fuentes propias.*

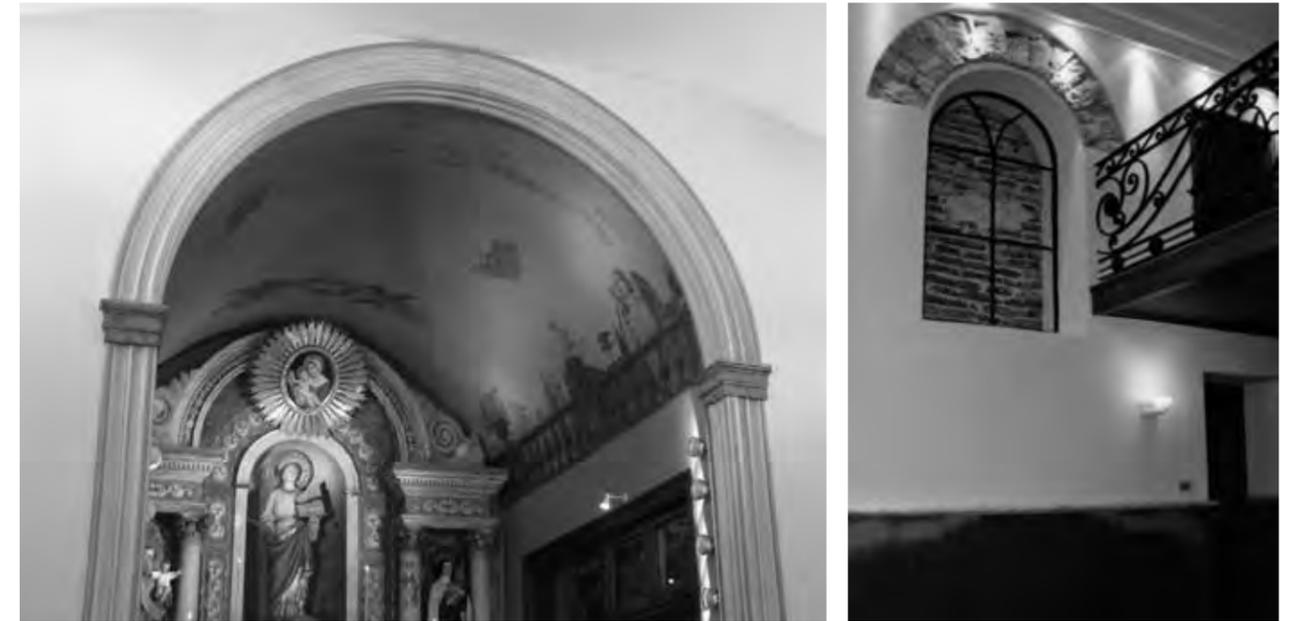
*Detalles frescos e interiores recuperados.  
Fuentes propias.*

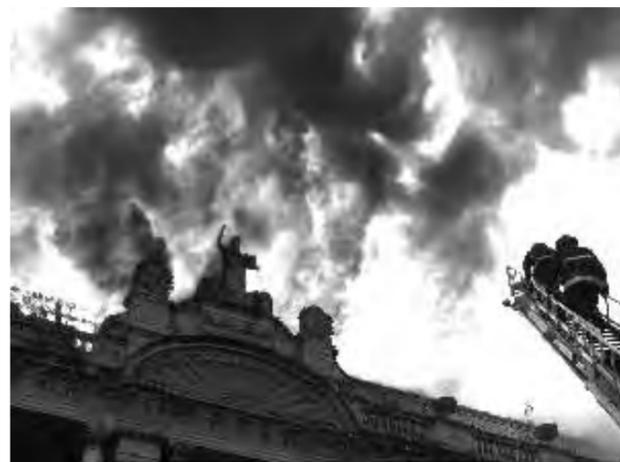
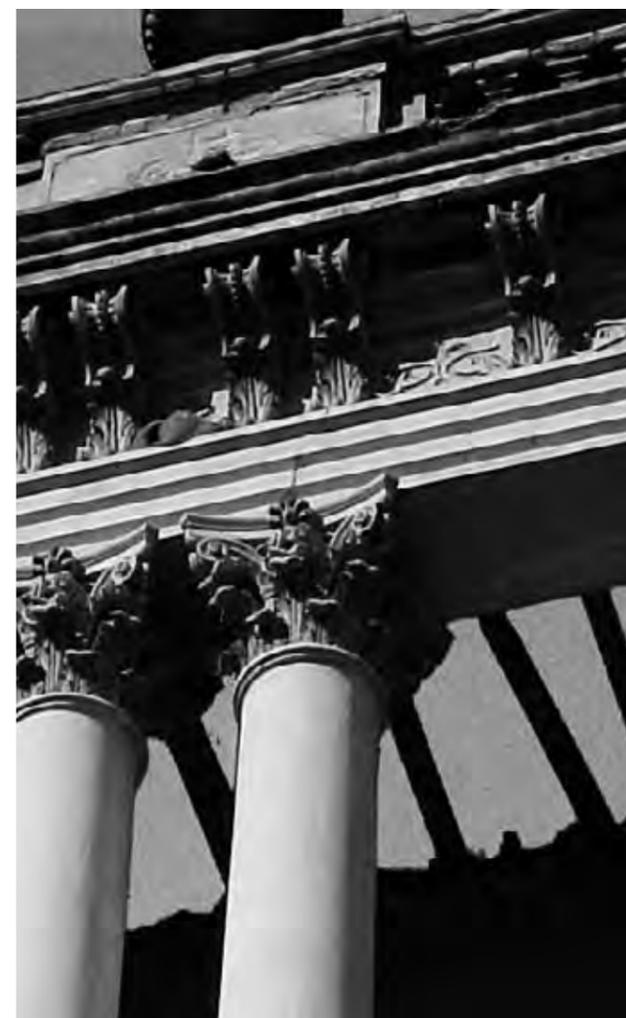
Siniestro que destruye parcialmente la cubierta y deja a la estructura muraria y ornamentación sin protección, con riesgo de derrumbe. Fuentes documentación pliego.

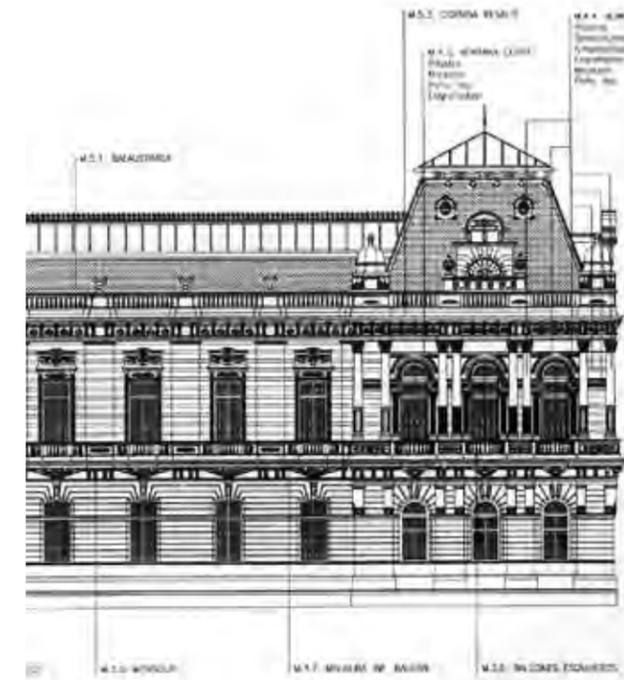
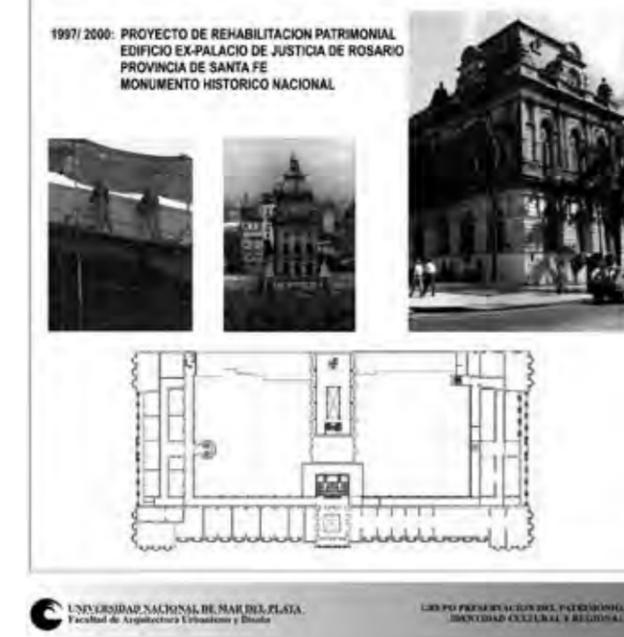
Ficha de reconocimiento de lesiones. Fuente: documentación pliego.

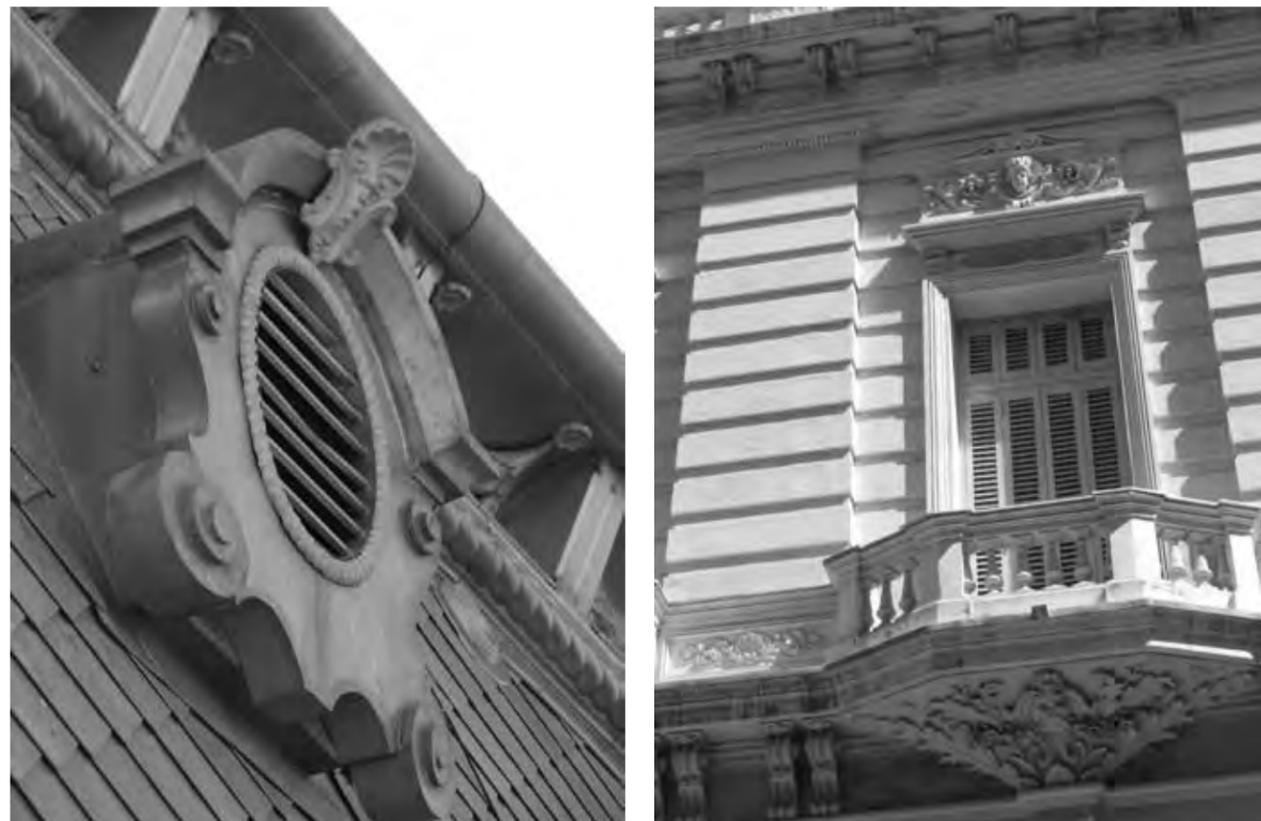
Cubierta y aventanamiento culminados en la 2da etapa de obra. Fuente: documentación.

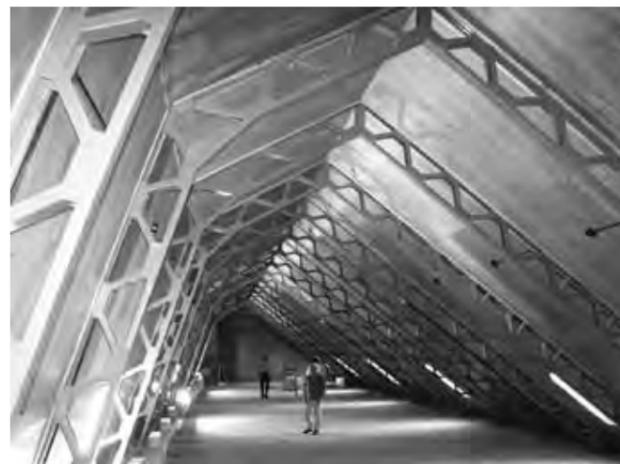
Interior manzarda destruida por el incendio.  
Nueva propuesta de uso

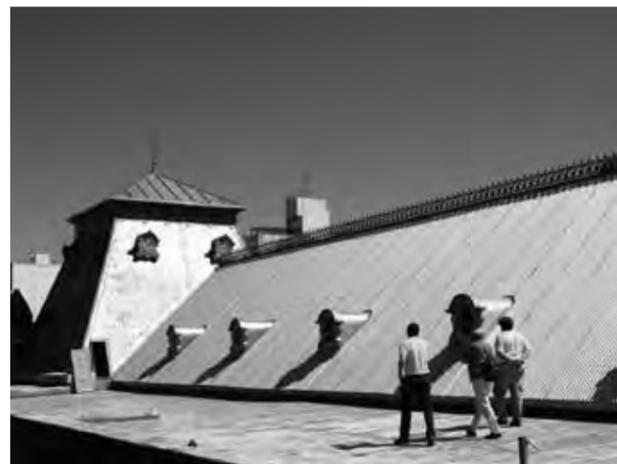
Restauración de manzarda calle Córdoba.  
Cubierta y ornatos de zinc y chapa galvanizada.

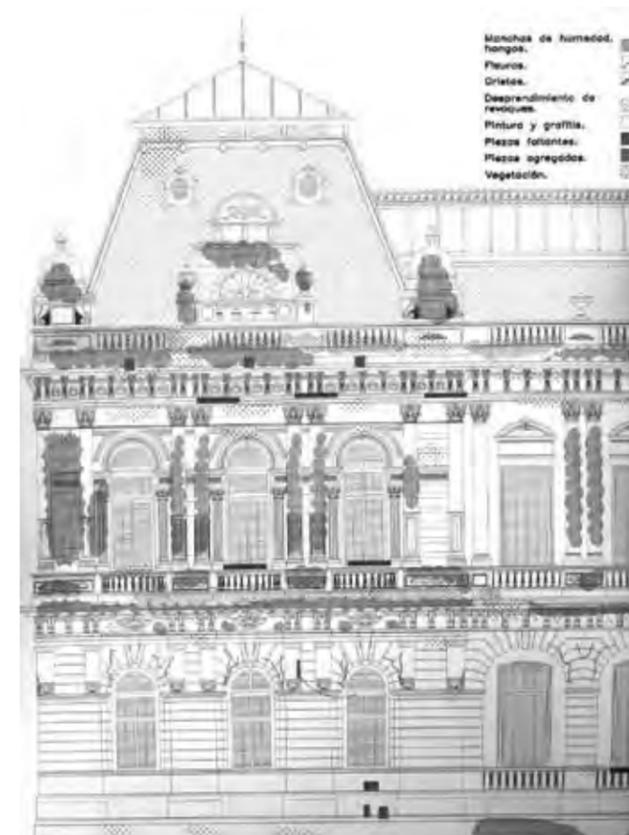
Sector plano de lectura de lesiones.  
Fuente: documentación pliego.

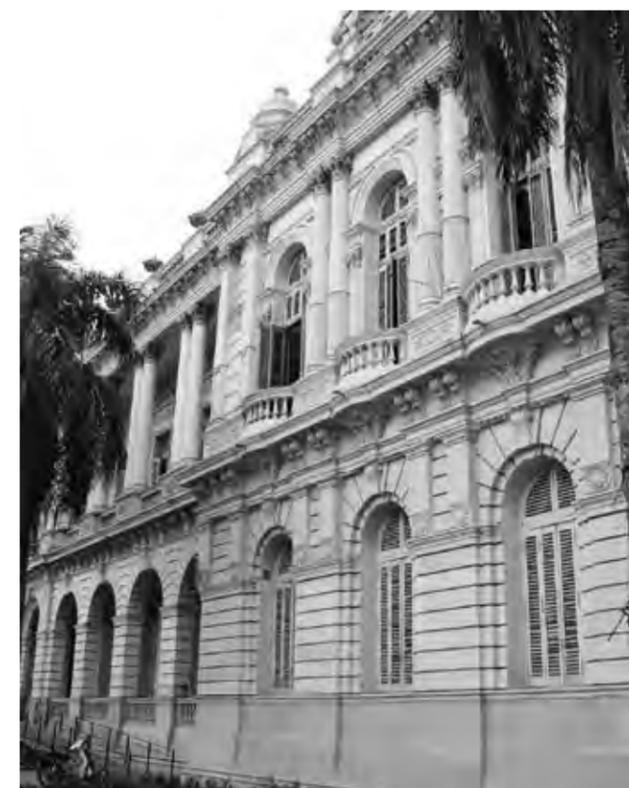
Detalle de restauración de fachadas exteriores.  
Fuente: documentación pliego.

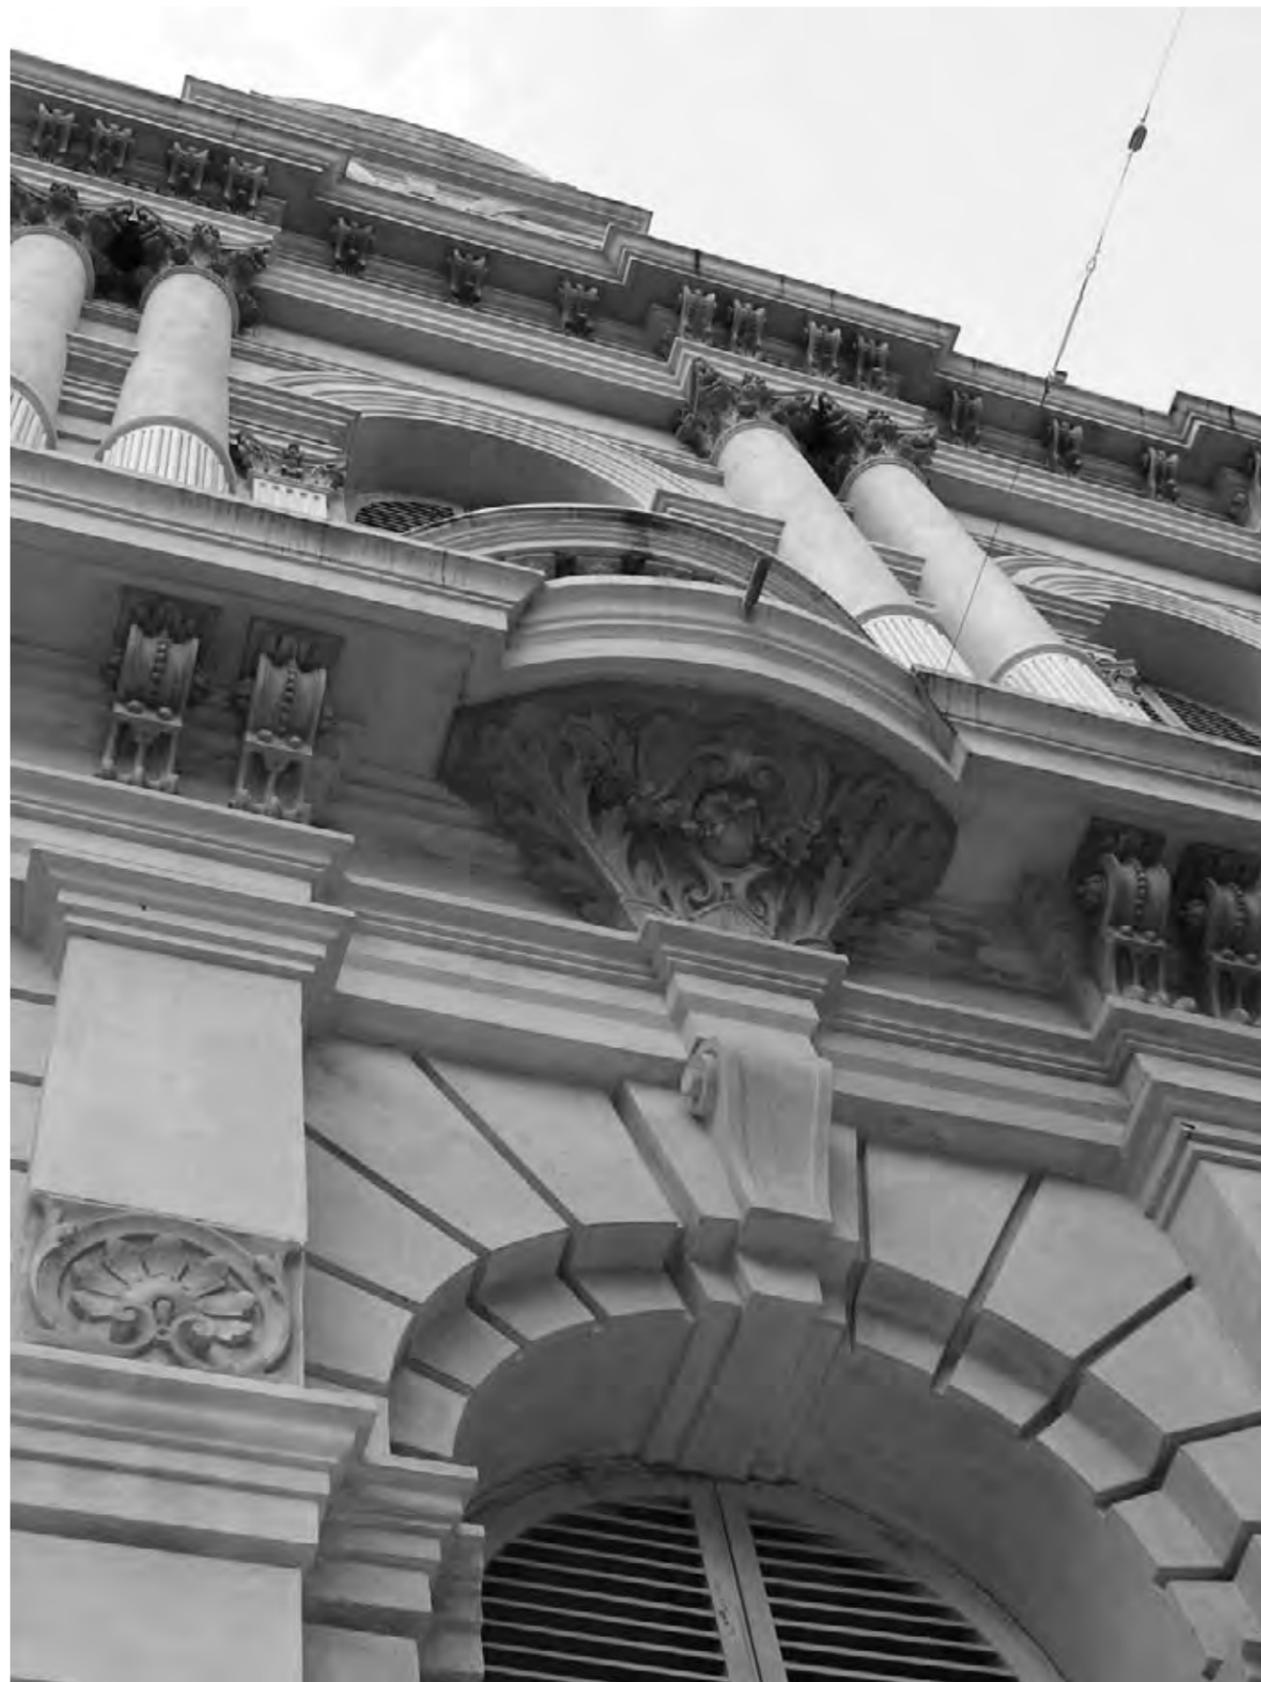
Detalle de restauración de fachadas exteriores.  
Fuente: documentación pliego.

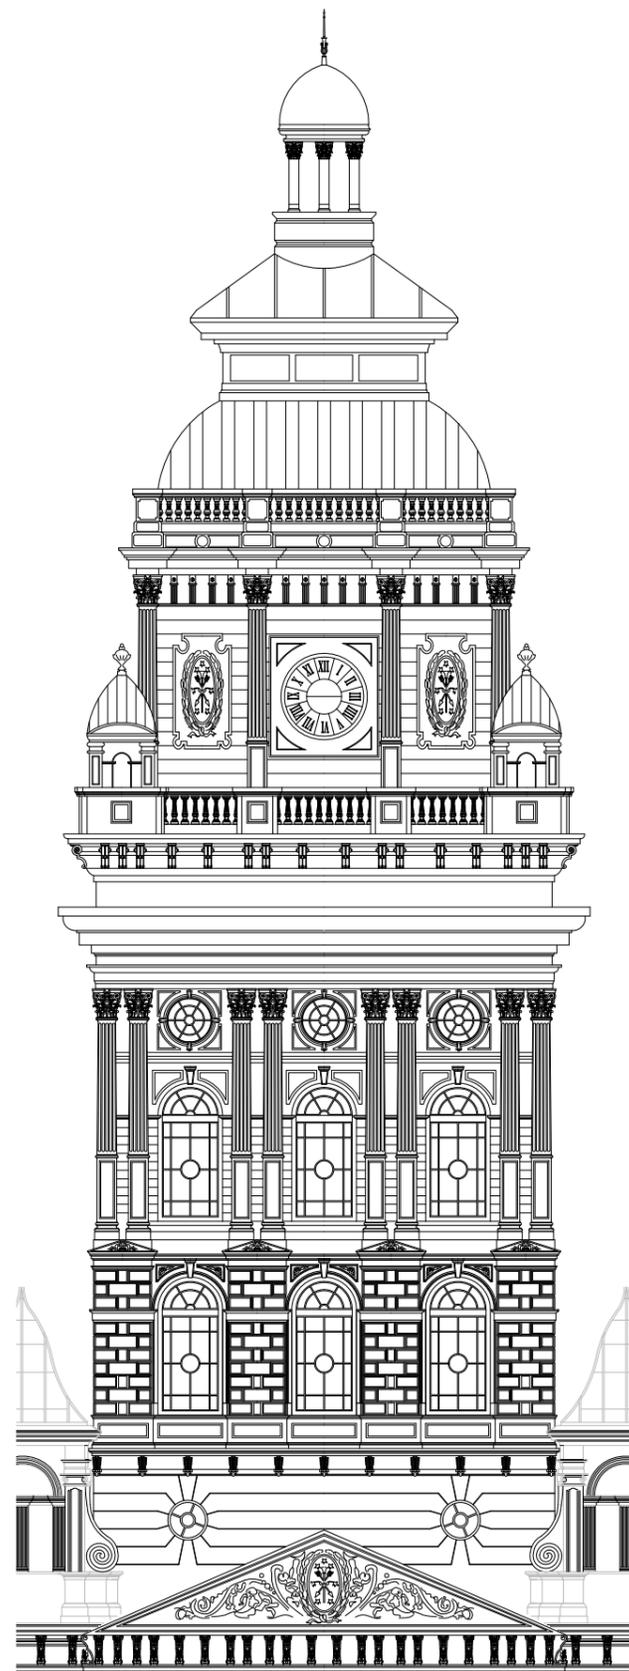
Detalle de torre central.  
Fuente: documentación pliego.

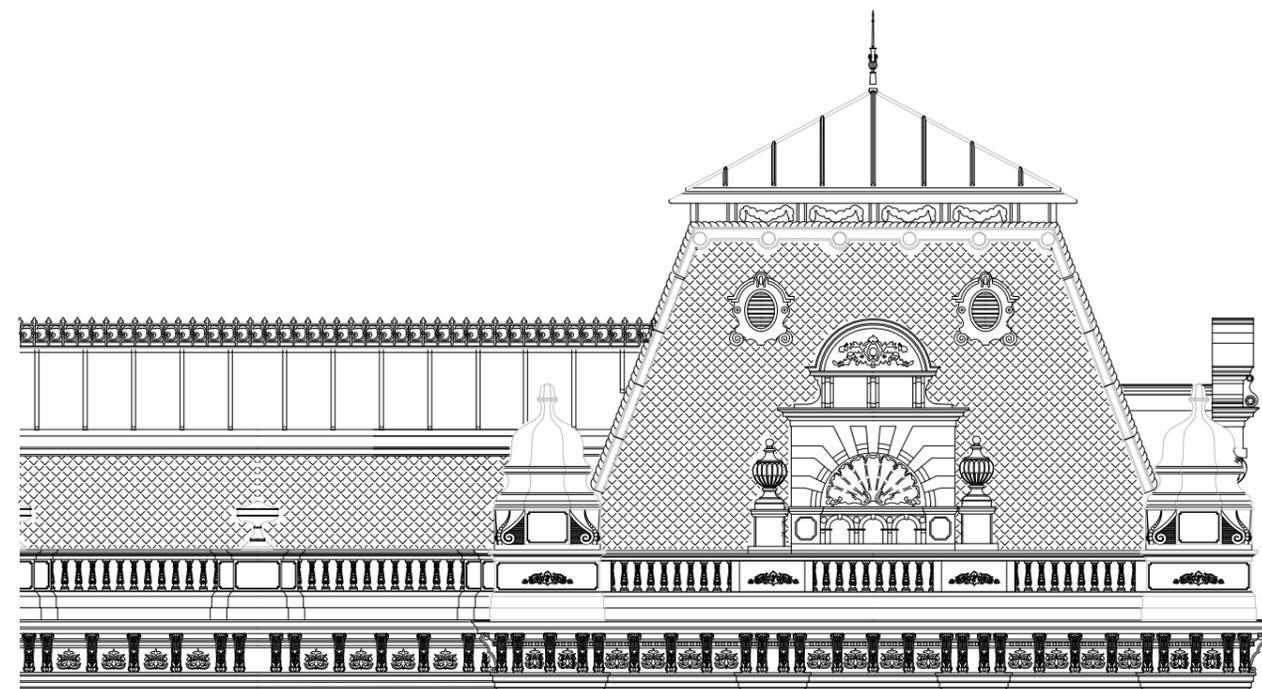
Detalle de cornisa. Fuente: documentación pliego.

Se reconstruyó el sistema de cornisas desde los tramos superiores de balaustradas, hasta el nivel superior de los capiteles de columnas y pilastras. Se tomó esta decisión por el avanzado estado del deterioro detectado en las últimas inspecciones a la obra. En dichos relevamientos se detectaron desprendimientos de material de revestimiento sobre la estructura portante de perfiles metálicos, ubicados por encima de la línea superior de columnas. Esto nos obligó a redefinir el nivel de trabajo, ya que se veían comprometidas piezas estructurales de gran importancia en el funcionamiento general del edificio y especialmente la cubierta.

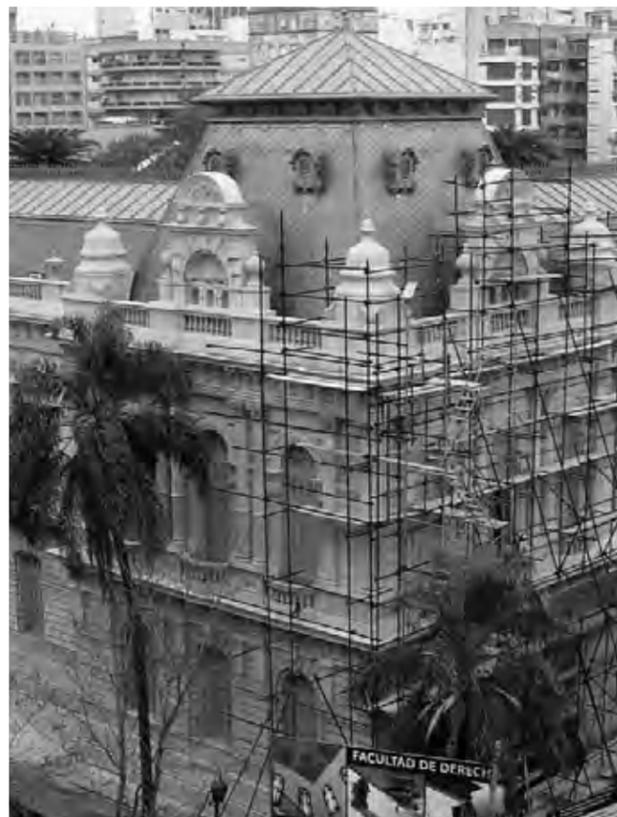
Comienzo de tareas de recuperación de fachadas.  
Fuente: documentación pliego.

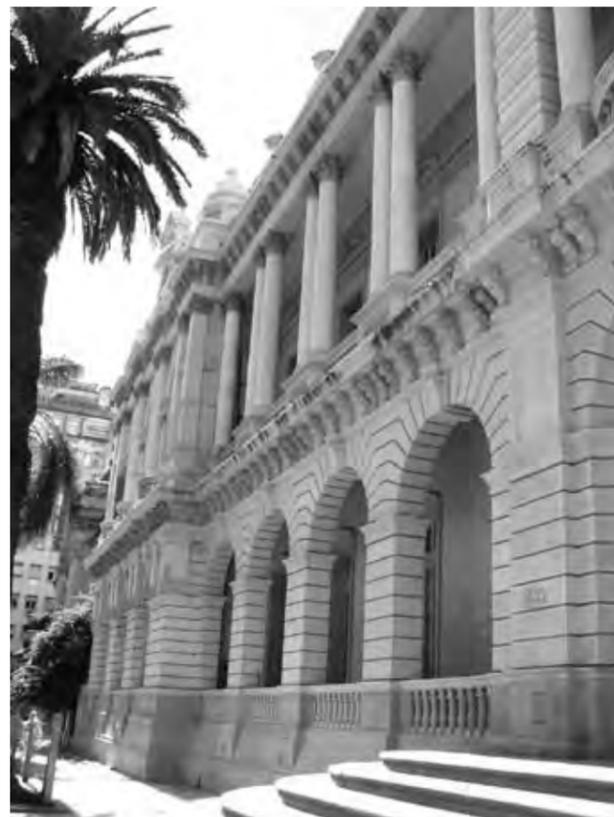
Detalle de restauración de fachadas exteriores calle Córdoba.  
Fuente: documentación pliego.

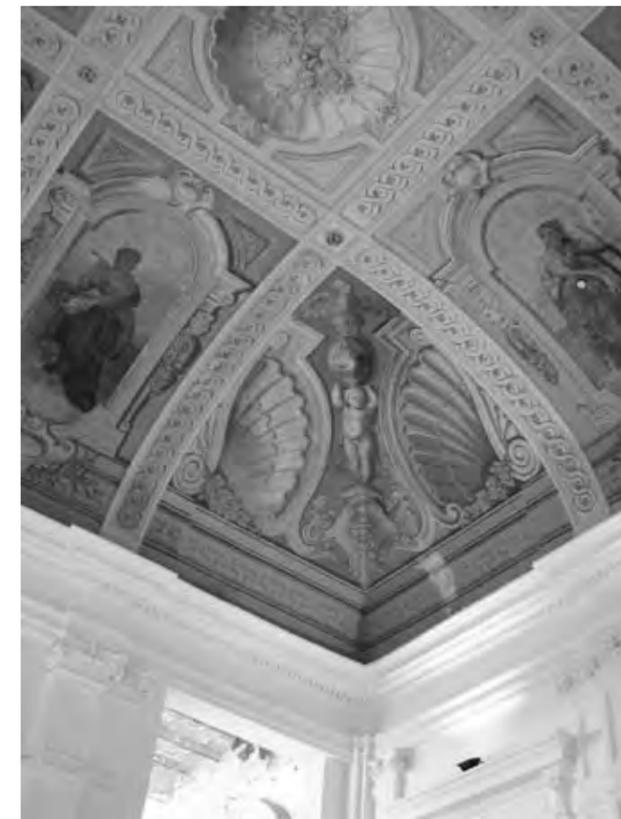
Detalle de restauración de cielorrasos interiores  
Fuente: documentación pliego.

Dado el alto grado de deterioro de los cielorrasos, principalmente en planta alta, la actitud fue la reconstrucción total, con excepción de los cielorrasos moldurados que cubren los antiguos halles de acceso por la calle Santa Fe. Para lo cual se propuso utilizar un sistema constructivo similar al existente en otros sitios del edificio, de cielorrasos suspendido armado de yeso, respetando los niveles anteriores y recuperando las molduras existentes.

Se reconstruyeron las molduras faltantes en formas similares a las desaparecidas o deterioradas por el incendio y sus consecuencias. En el hall de acceso por calle Santa Fe totalmente ornamentado, se restauró el cielorraso original existente, por lo cual se debió arbitrar las medidas de resguardo, antes de las futuras obras.

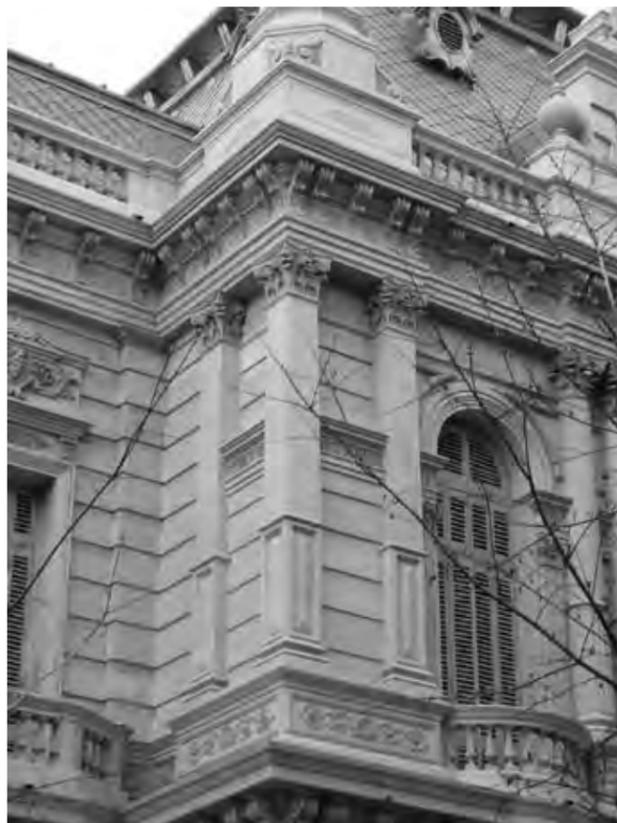
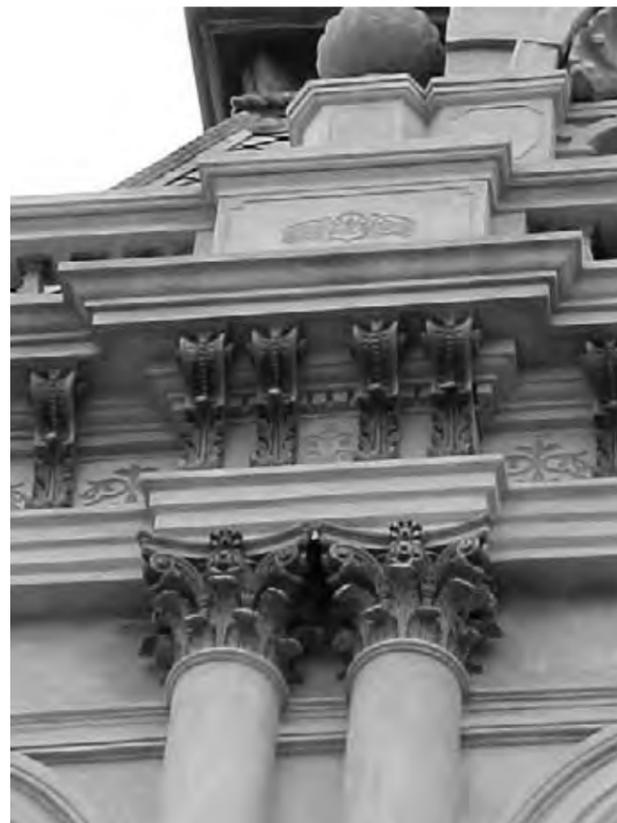
Sectores culminados de la restauración de fachadas. Fuente: FPB.

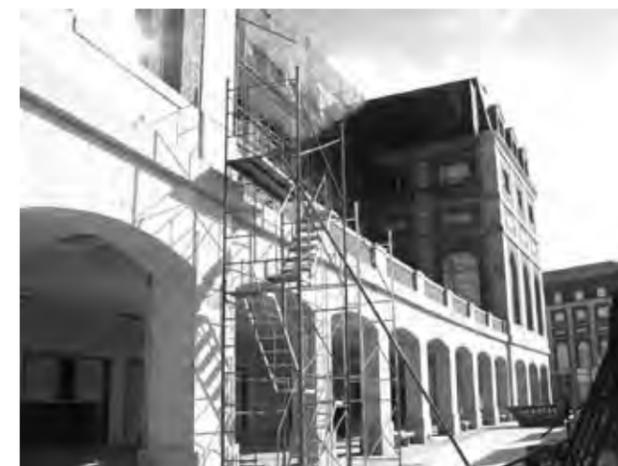
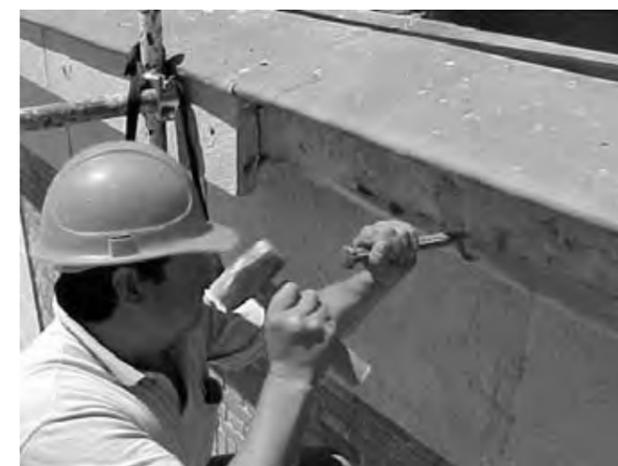
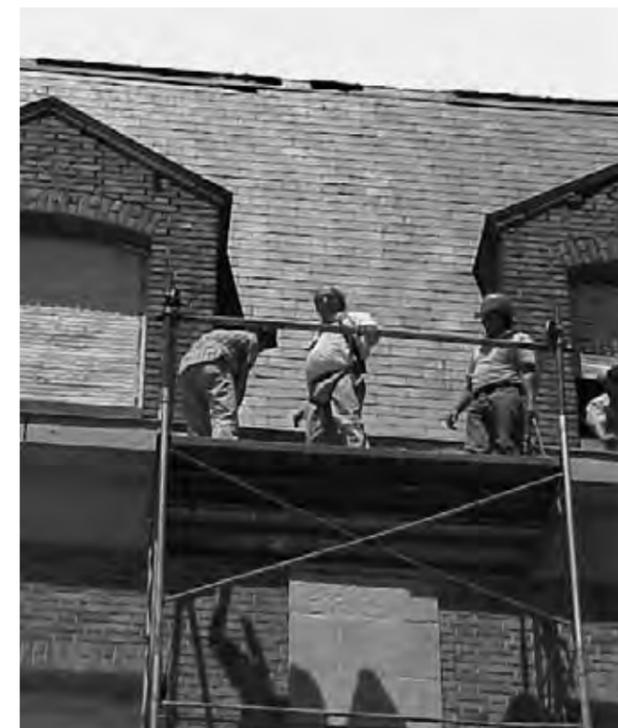
Tareas de relevamiento y análisis de las patologías.

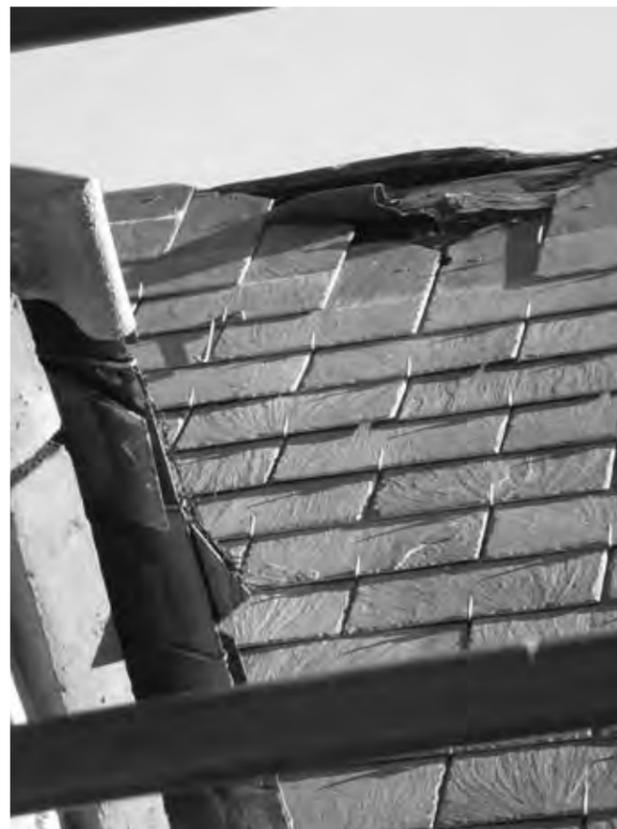
Estado de mansarda en el momento del reconocimiento. Fuente, trabajo informe de riesgo según convenio.

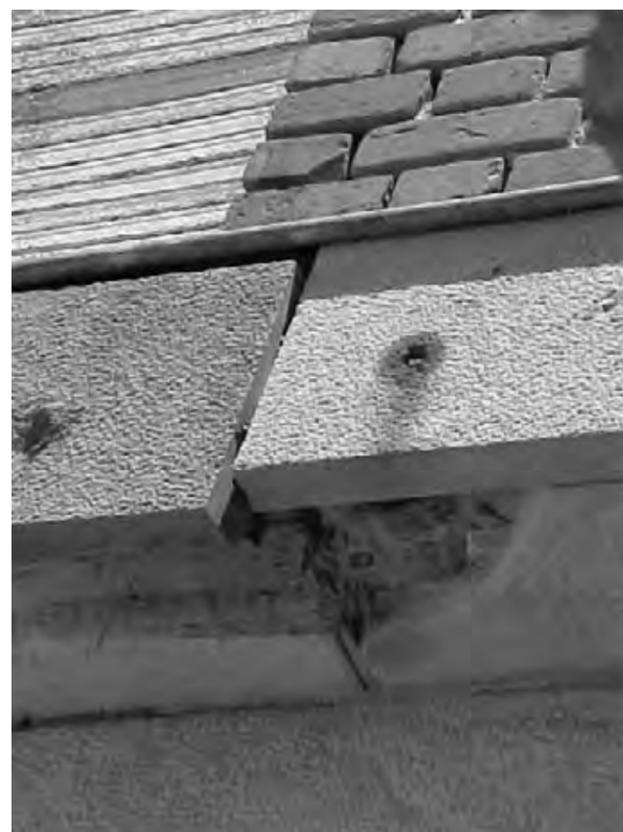
Estado de cornisas en el momento del informe. Fuente, trabajo informe de riesgo según convenio.
