# 25 AÑOS

## EN LA PRESERVACIÓN DEL PATRIMONIO

**Acciones 1988-2014**

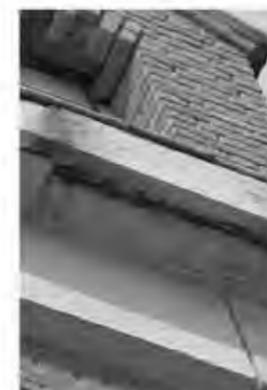
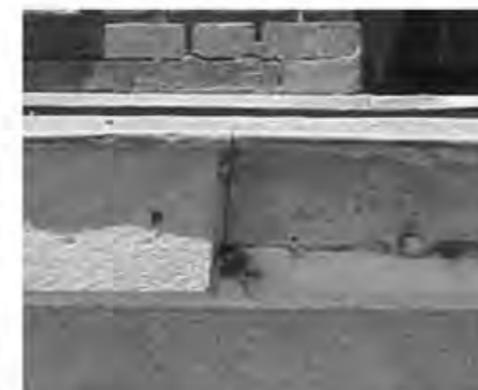
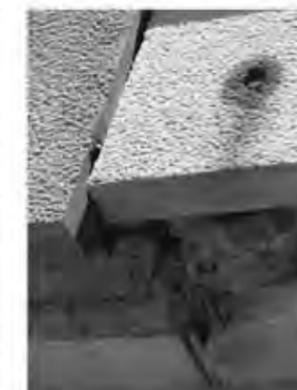
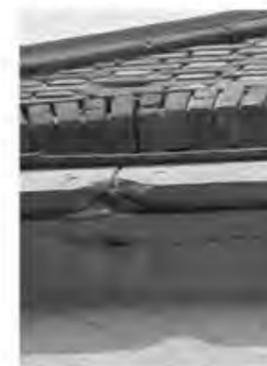
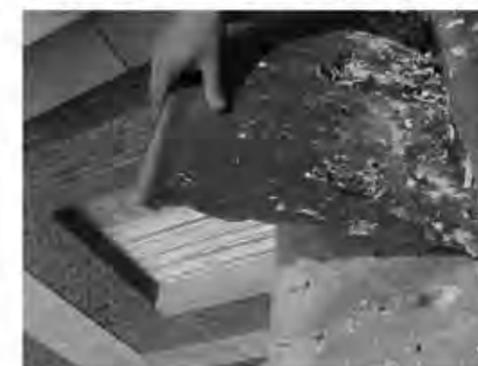
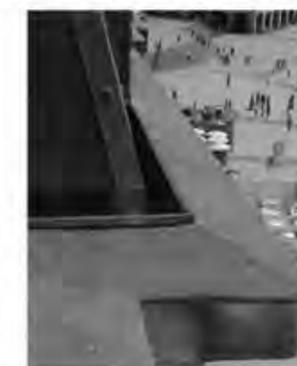
**FACHADA SOBRE RAMBLA MAR - TRAMO 15**  
**HP - 15 - CORNISA**

DESPRENDIMIENTO DE PIEZAS HORIZONTALES Y VERTICALES DEL REVESTIMIENTO DE PIEDRA

GRIETAS Y ROTURAS

DESPRENDIMIENTO DE PIEZAS DE ZINC DE LA BABETA

Sistema de fichaje de lesiones por tramos.

En el caso de sistemas constructivos singulares (cubierta de pizarra por ejemplo) o elementos componentes de la composición con problemas particulares (marquesinas o chimeneas), se han efectuado fichas de reconocimiento de lesiones, que acompañan la definición de las acciones de resguardo particulares para cada caso. Así como se ha realizado una ficha de registro de cateos de mayor significación para las intervenciones realizadas posteriormente. Los niveles de lectura se descomponen a su vez en el análisis de los sistemas constructivos componentes, a los cuales denominamos:

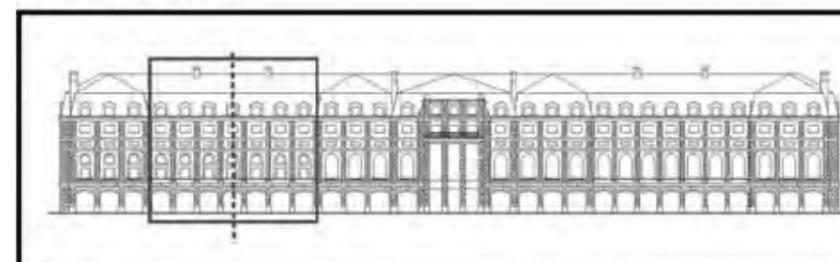
**FACHADA SOBRE RAMBLA MAR - TRAMO 15**

Referencia: VER MAPA DE RIESGO - FACHADA SOBRE RAMBLA MAR

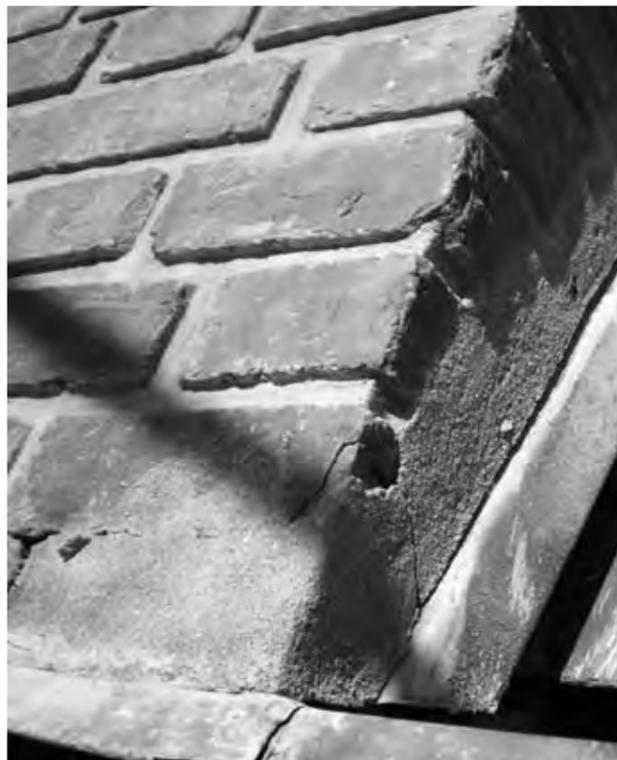
Situación de zinguería y mampostería durante el reconocimiento.

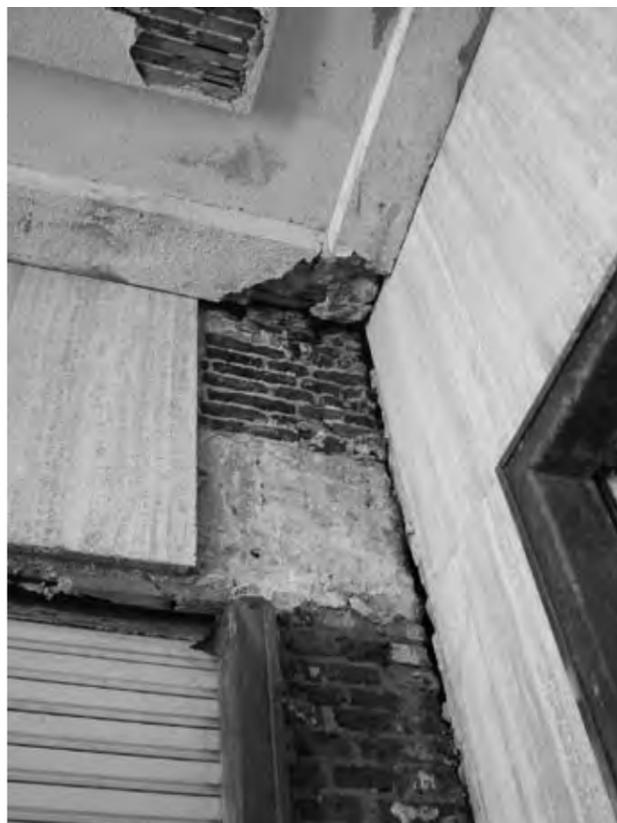
Reconocimiento lesiones sectores galería.

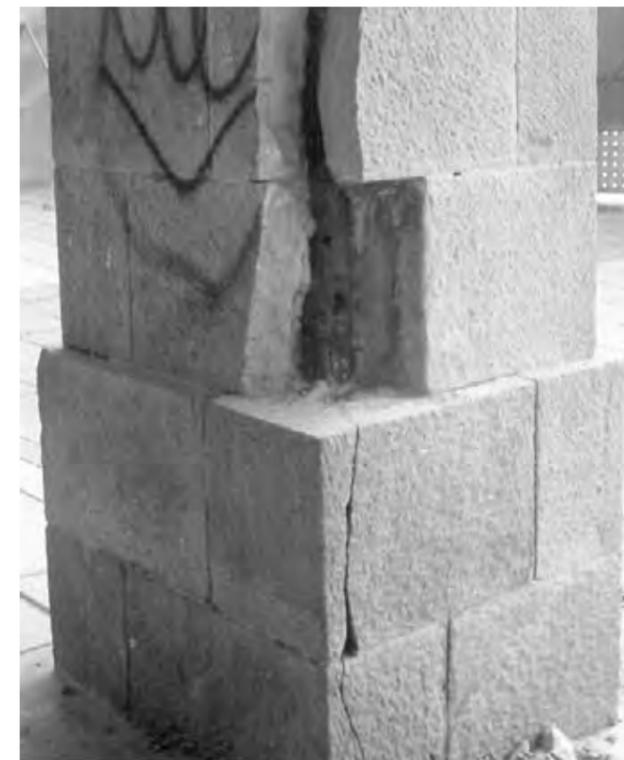
Reconocimiento lesiones en columnas recova.

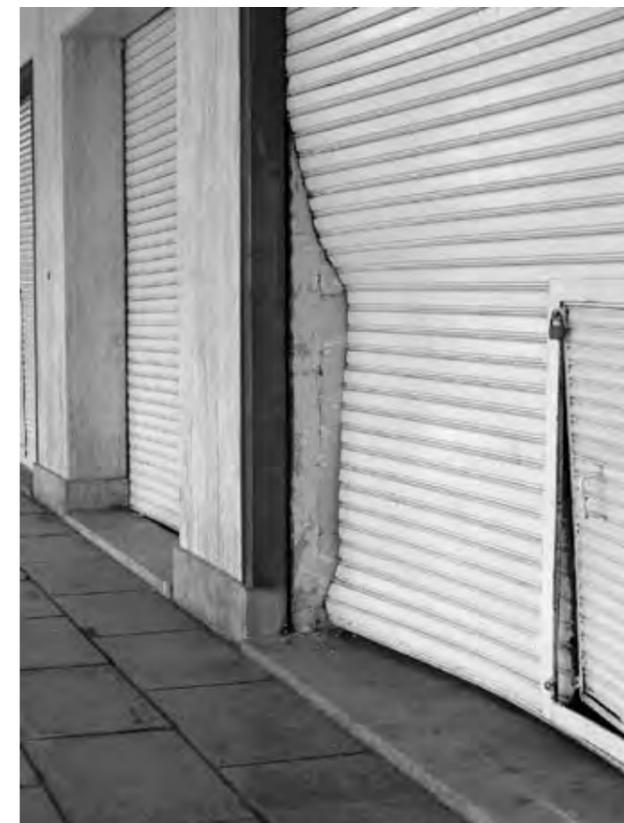
Reconocimiento lesiones sectores galería.

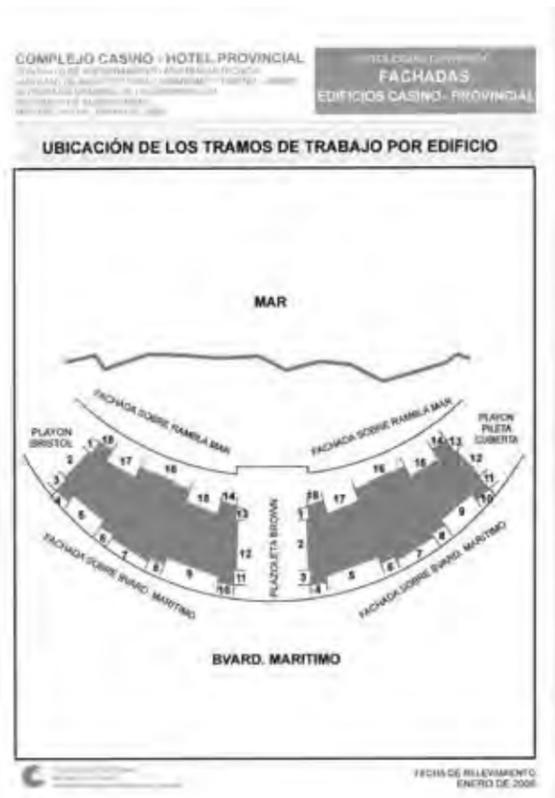
Esquema planimétrico de ubicación de tramos para el reconocimiento.

En cada bien se han podido establecer dieciocho tramos de trabajo, ubicándose respectivamente cinco sobre el frente marítimo, siete sobre el bulevar y tres en los frentes de la plazoleta y en las fachadas de los extremos del conjunto. Sobre cada tramo que denominamos según las siguientes siglas EC 1 al EC 18 (para edificio Casino) y HP 1 al HP 18 (Hotel Provincial), se han efectuado fichas de registro de lesiones de riesgo por niveles estructurales. En el caso de que los tramos o niveles no registrasen patologías eso no significó que no presentasen otras lesiones y síntomas que no fueron objeto de este trabajo.

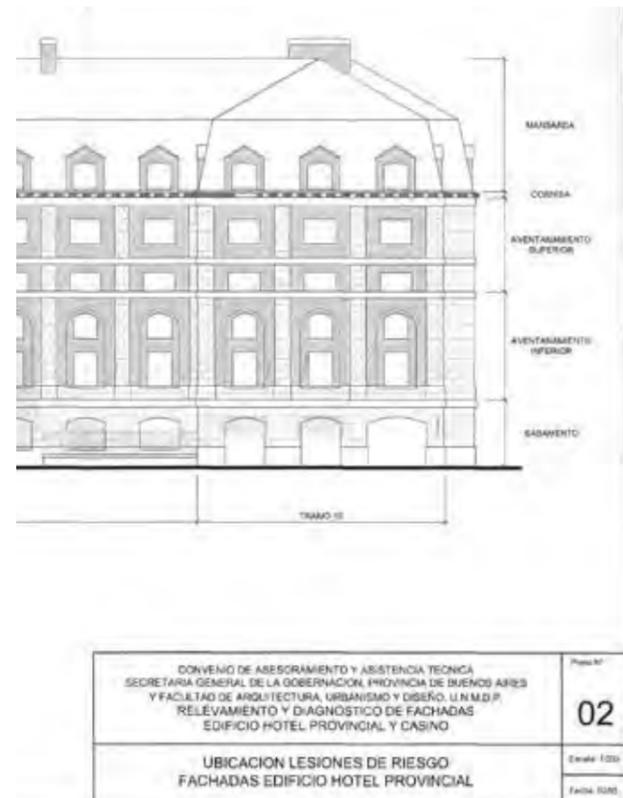
Sistema de fichaje de lesiones por tramos.

Se realizó el estudio y ubicación de las lesiones de riesgo por fachada y por edificio. Cada frente a su vez ha sido dividido en tramos y niveles de desarrollo formal y constructivo. Esto ha permitido la total lectura de los problemas, su registro sistemático y caracterización. Cateos, sondeos no destructivos y destructivos en los sitios de mayor riesgo nos han permitido conocer con mayor profundidad el funcionamiento estructural de los frentes de los edificios y se establecieron causas primarias y secundarias de dichas lesiones.

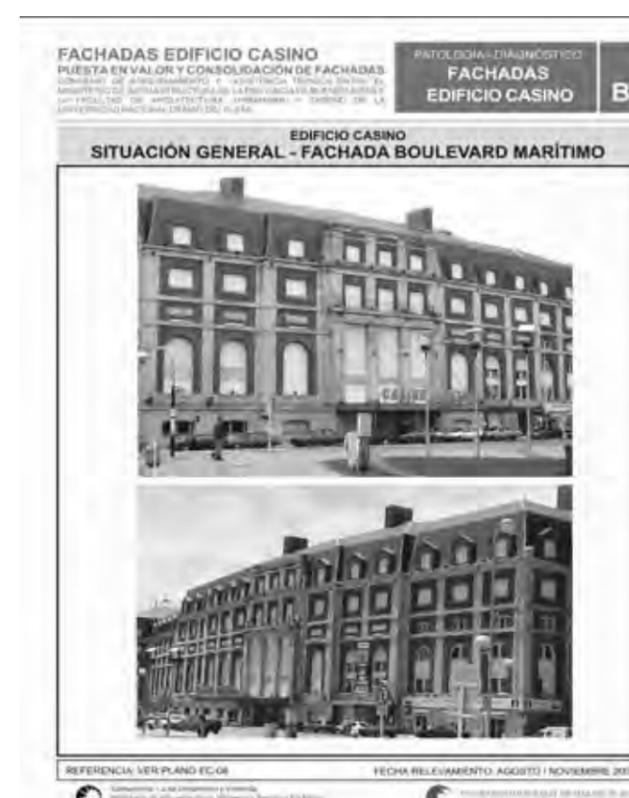
Ficha de reconocimiento situación general.

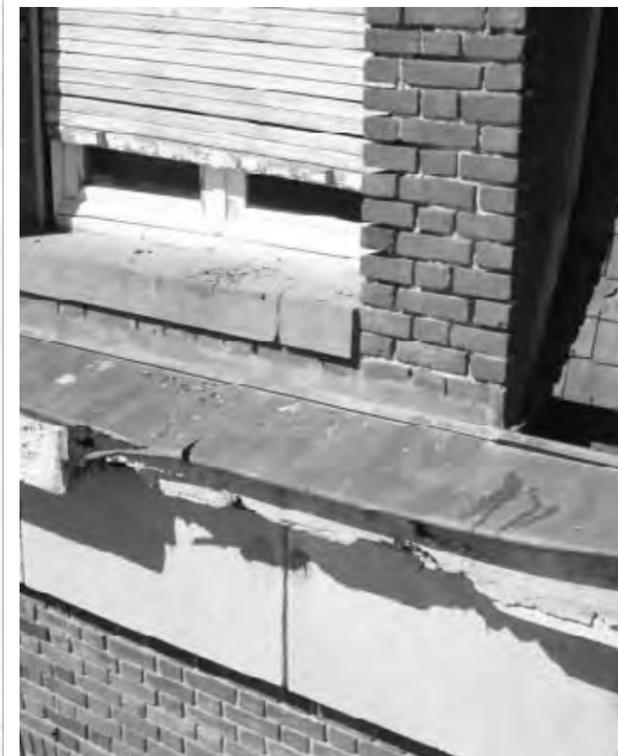
Estado de cornisas en el momento del informe.

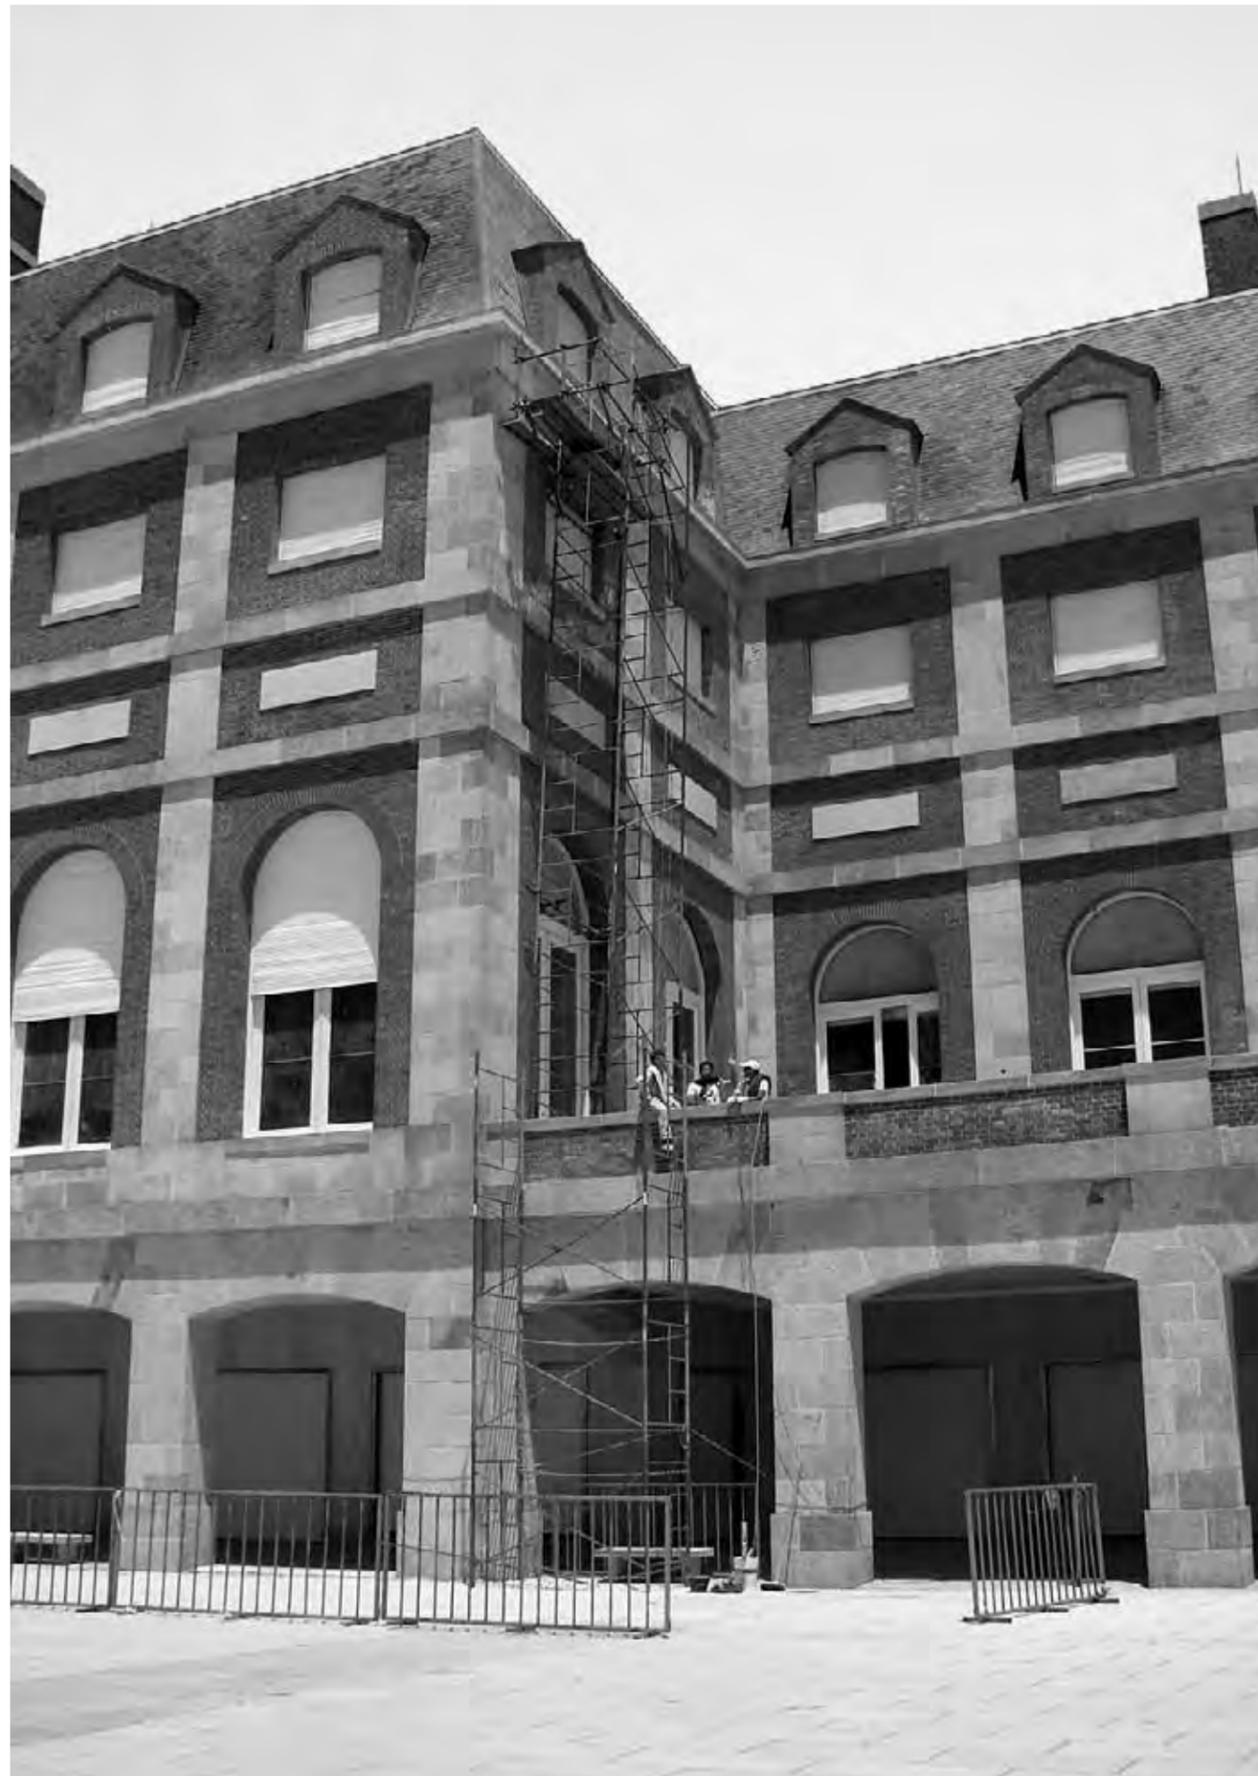
Tareas de reconocimiento de lesiones.

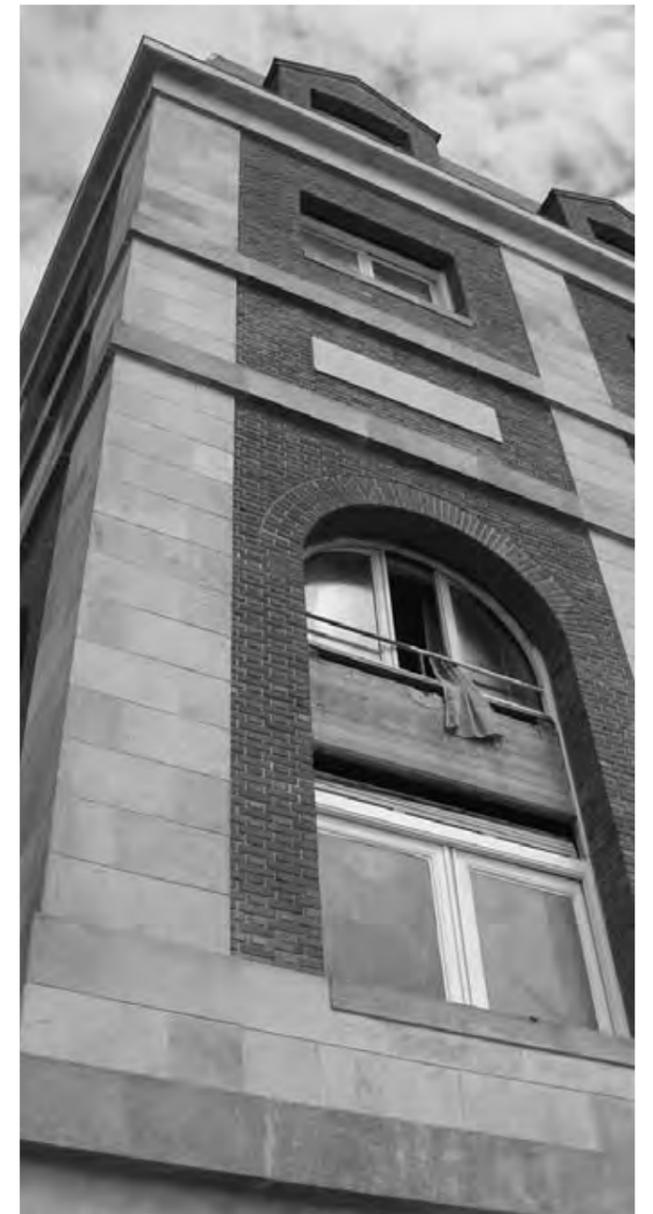
Estado de cornisas en el momento del informe.

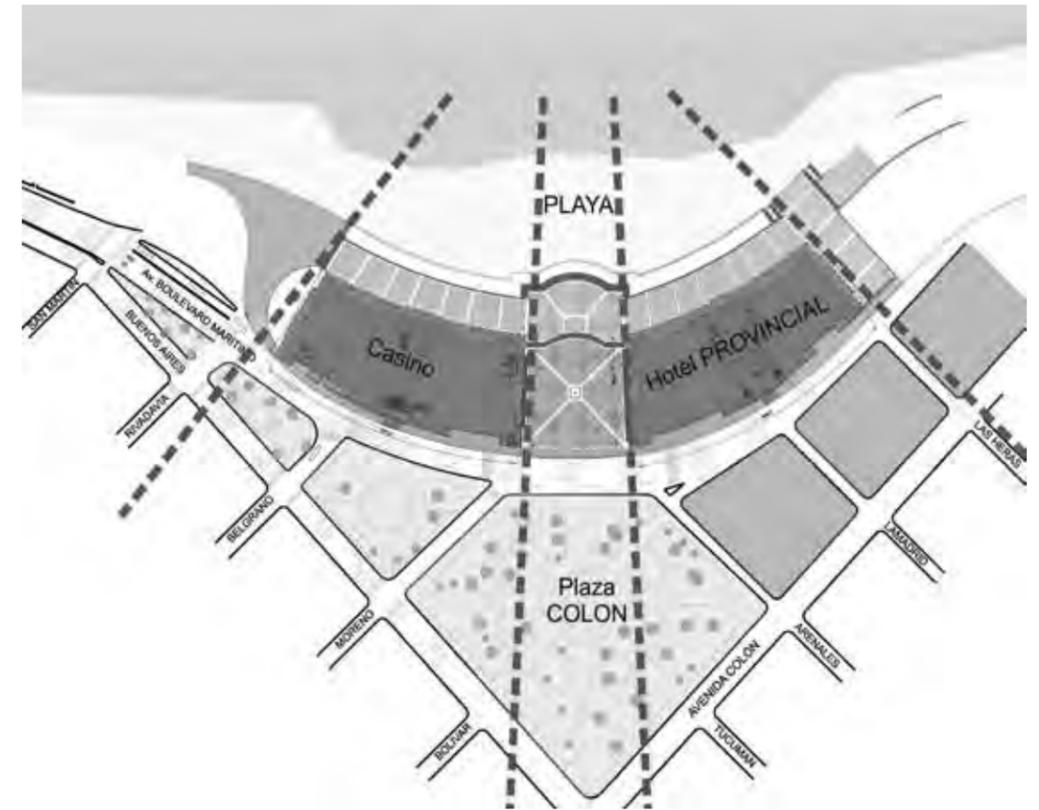
Estudio de estructura compositiva del conjunto. Bahía Bristol.

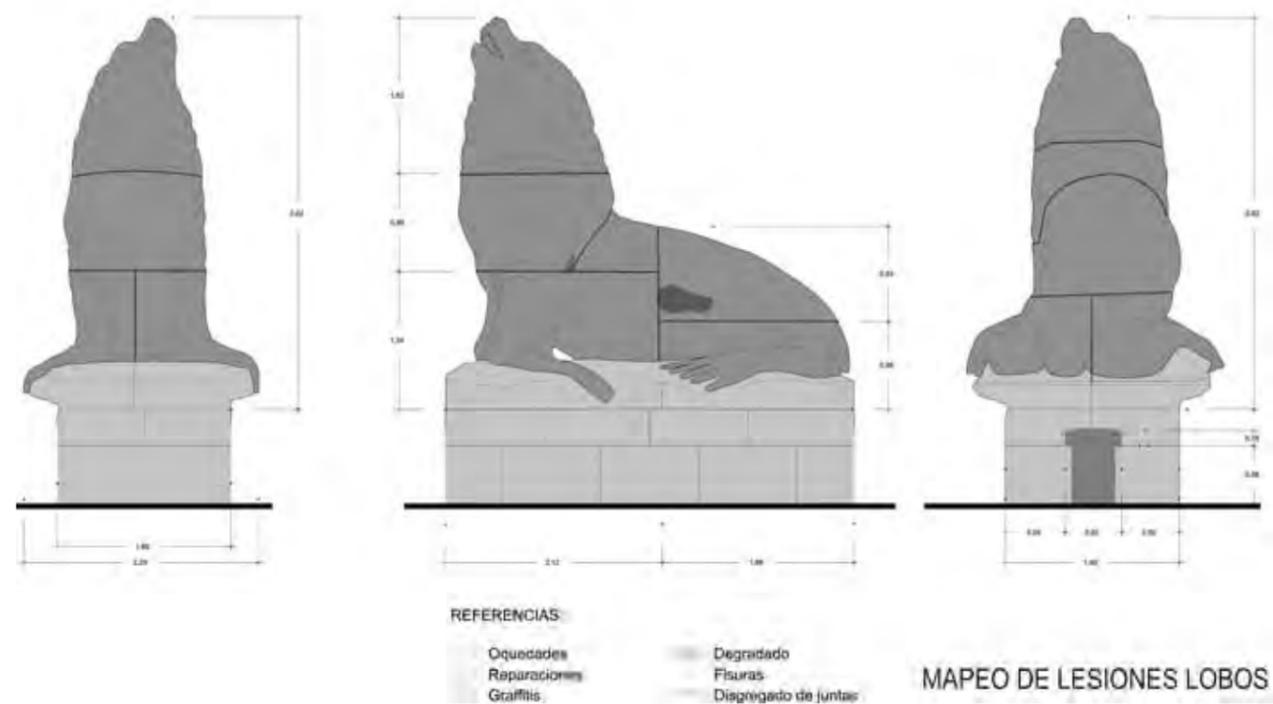
Plano de reconocimiento de lesiones en las esculturas de Fioravanti. Fuente Pliego para la el Gobierno de la Provincia.

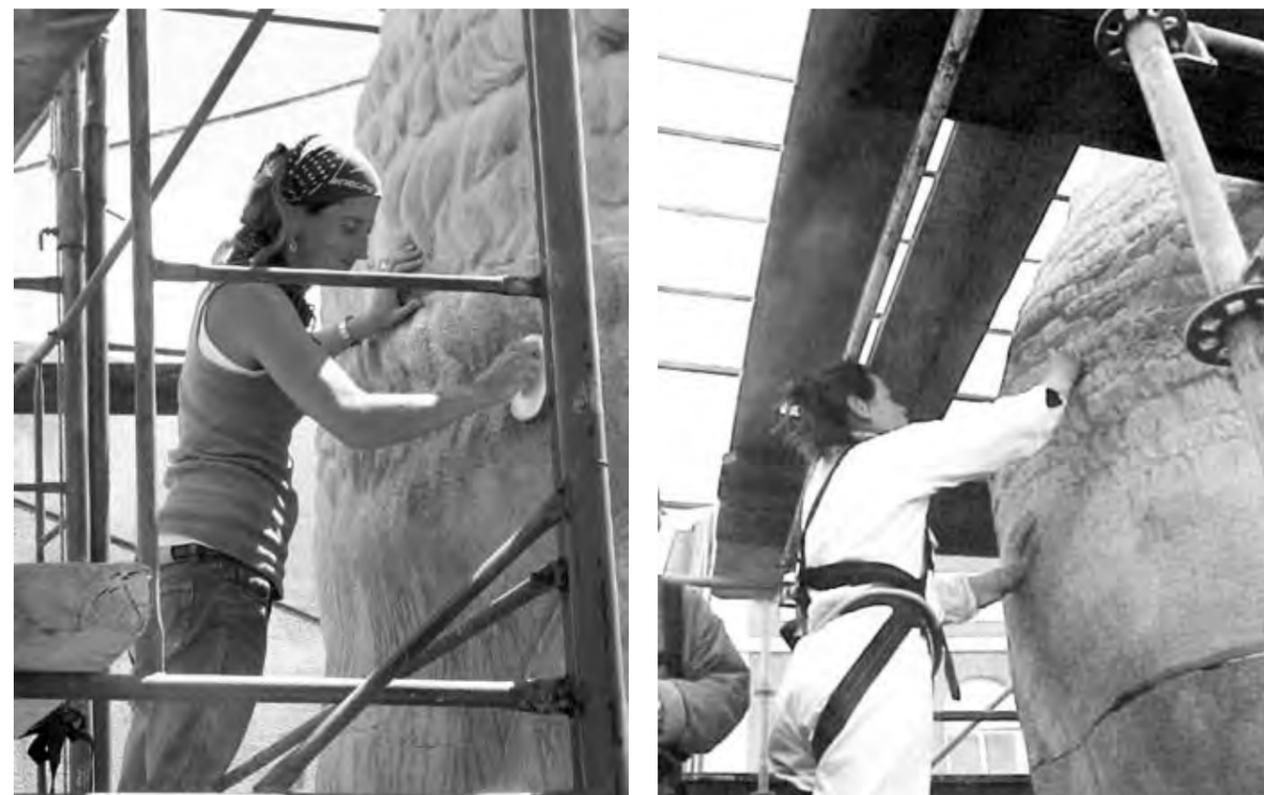
Trabajo de especialistas en la recuperación de los lobos. Fuentes propias.

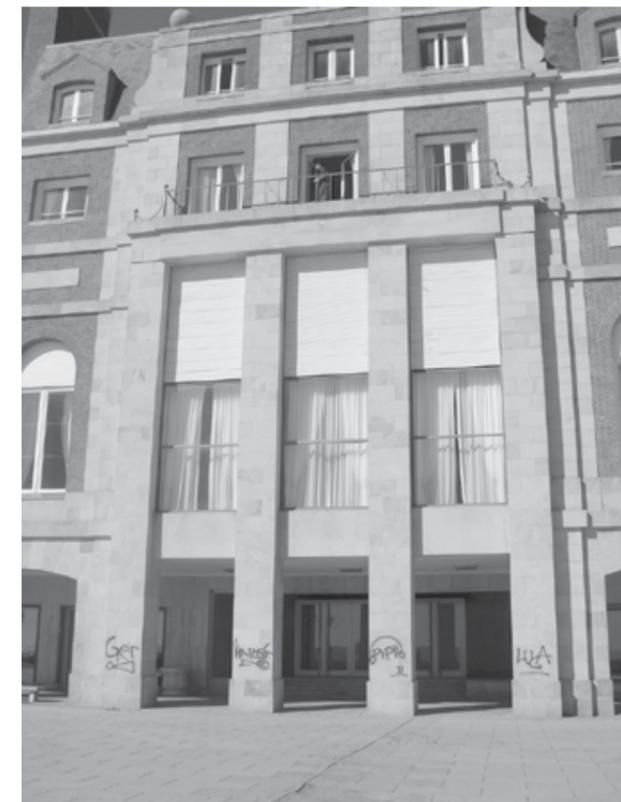
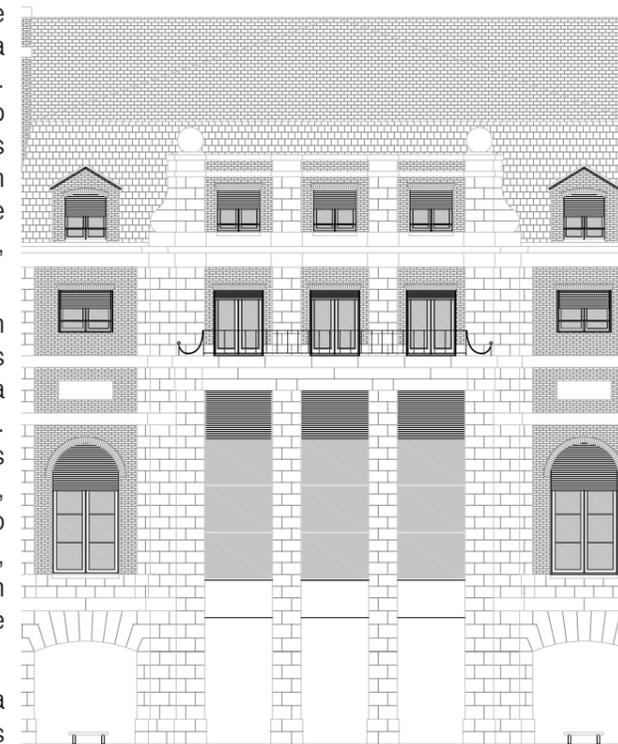
TRAMO 16

Detalles en fotografía y plano, del acceso al Hotel Provincial desde la Rambla. Fuentes propias.

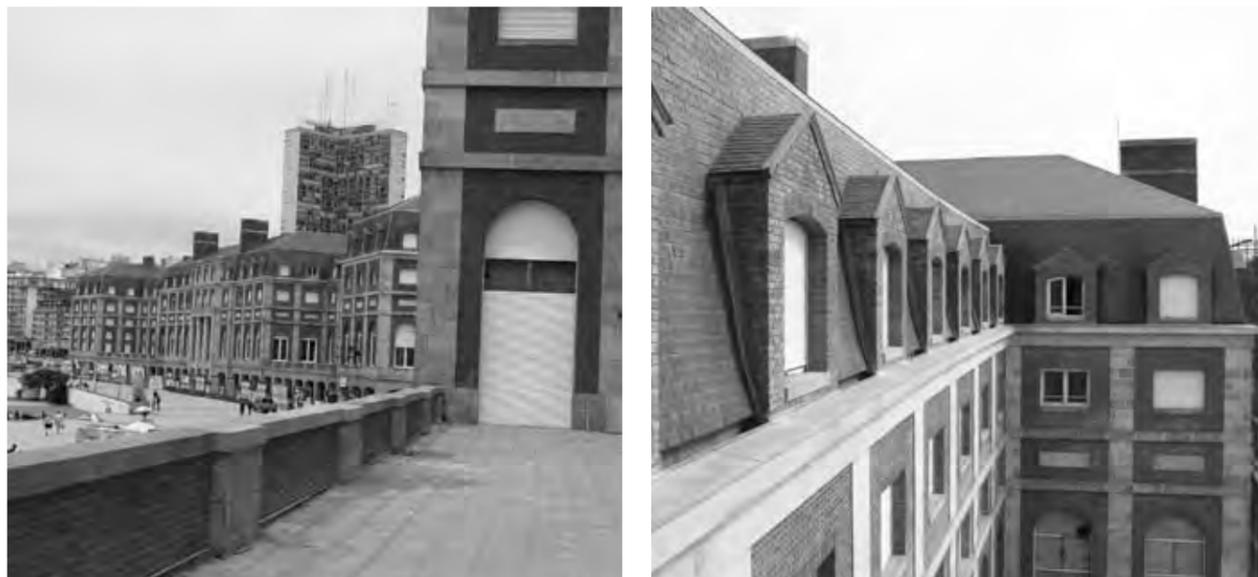
Trabajo de recuperación de las piedras de cornisa. Fuente Pliego para la el Gobierno de la Provincia.

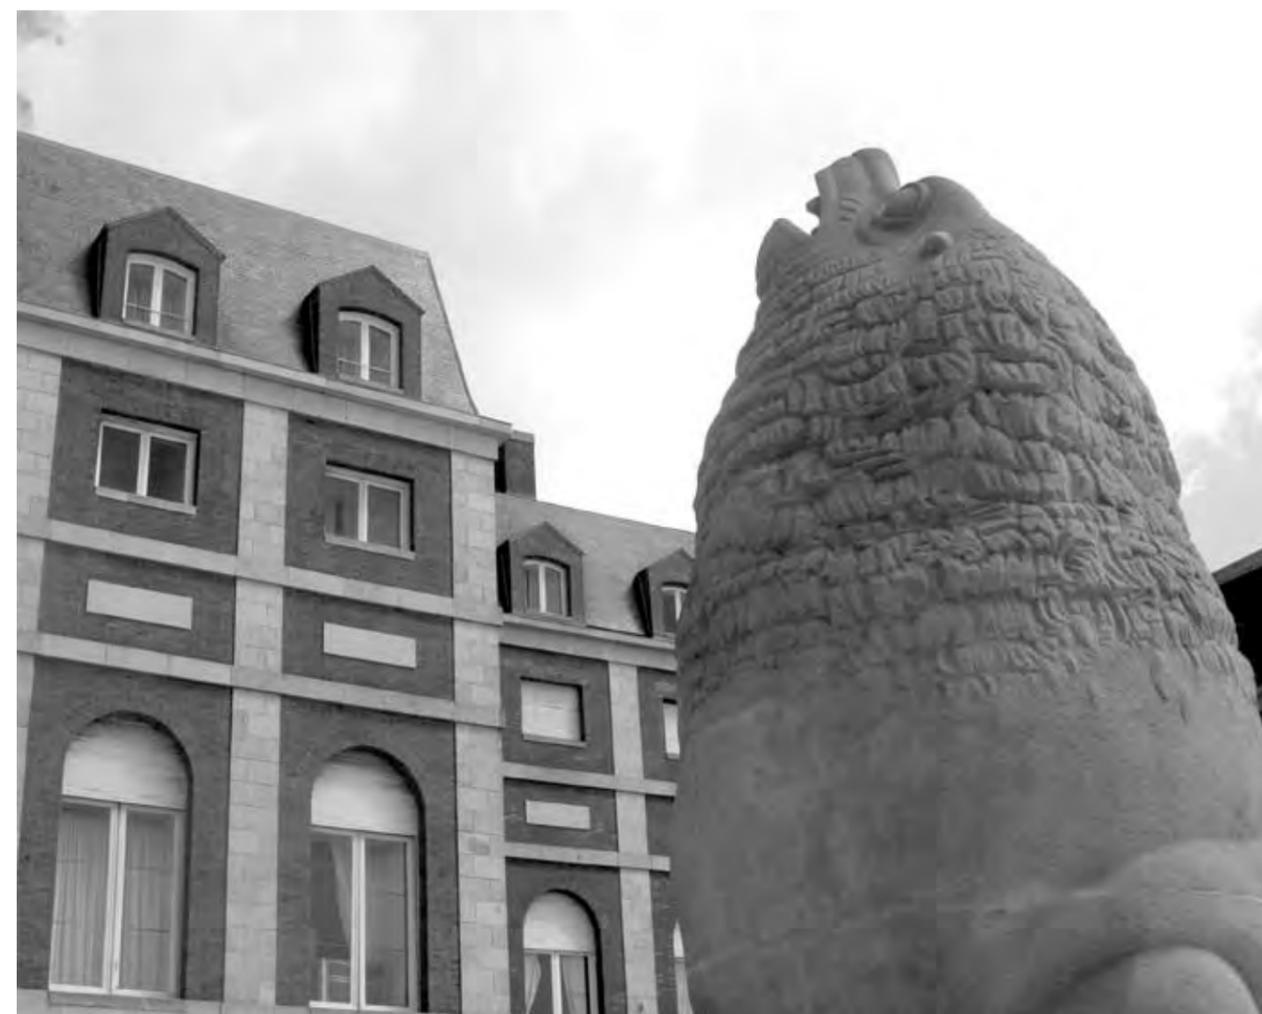
Imagen de rambla y edificio Hotel Principal ya intervenidos. Fuentes propias.

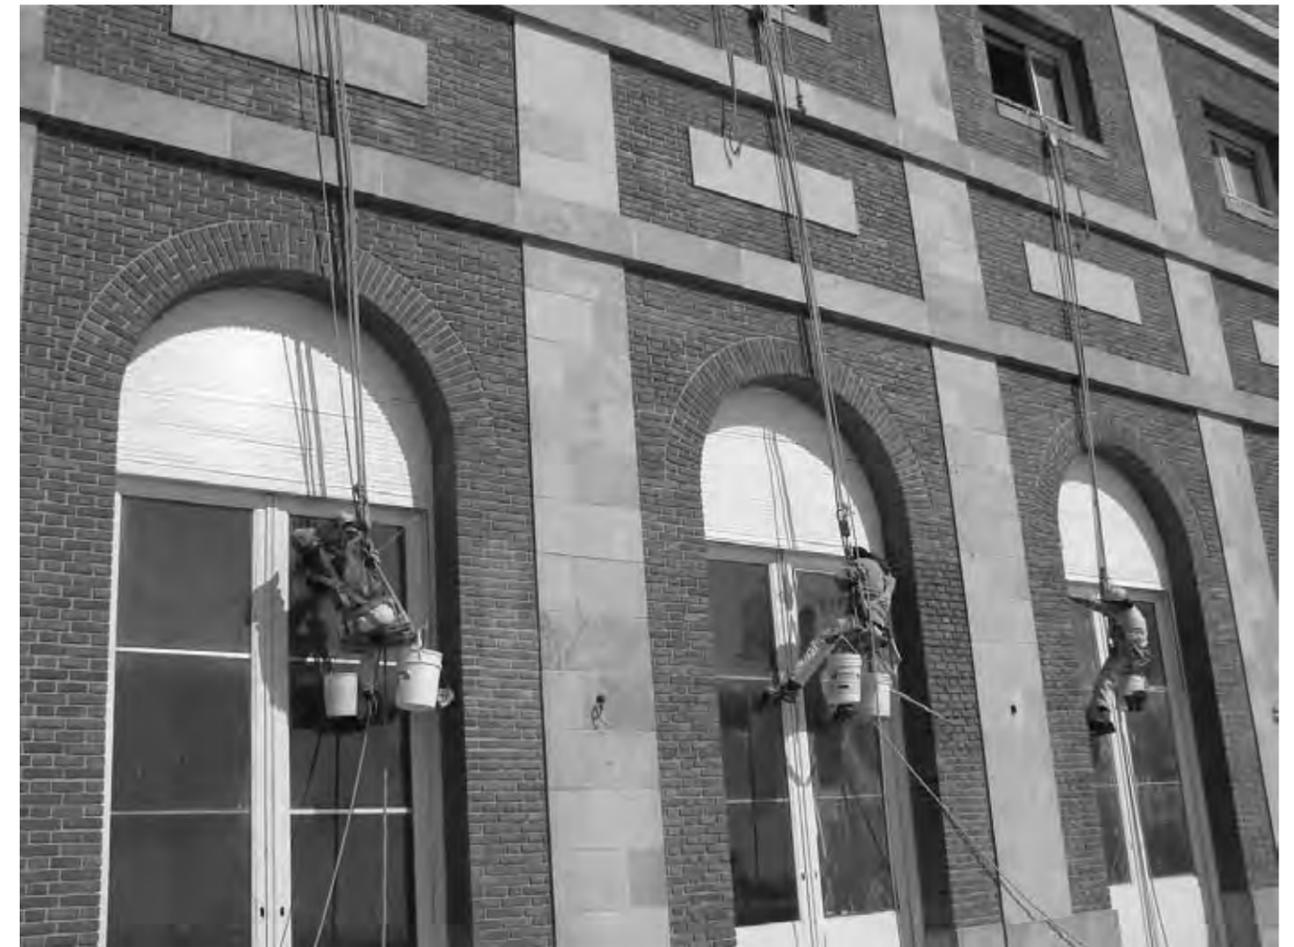
*Trabajo de mantenimiento en carpintería exterior.  
Fuente FPB.*

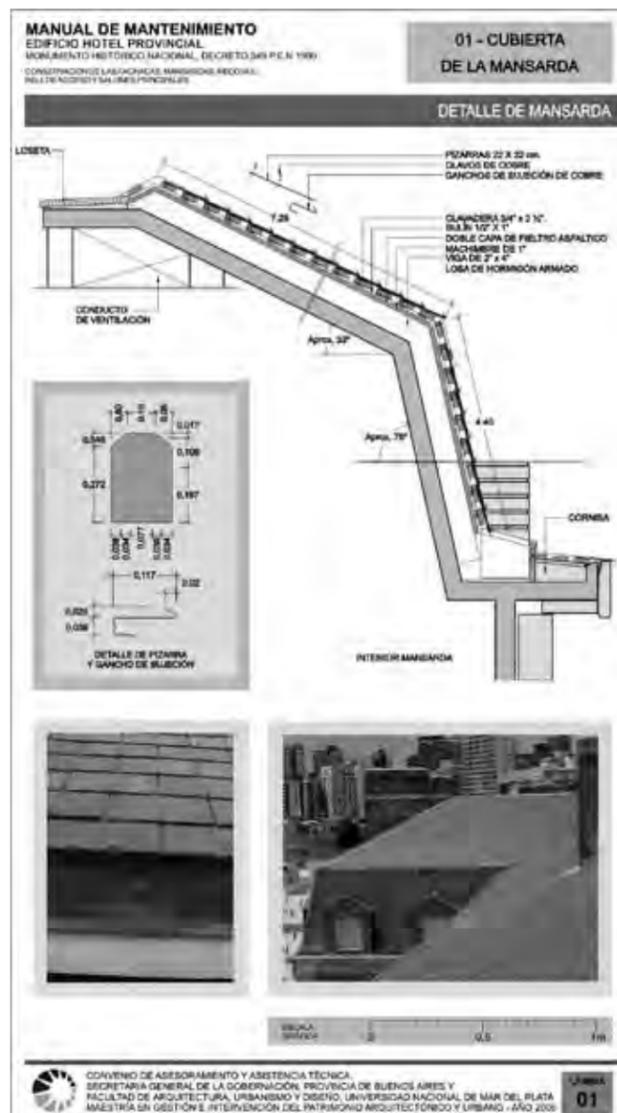
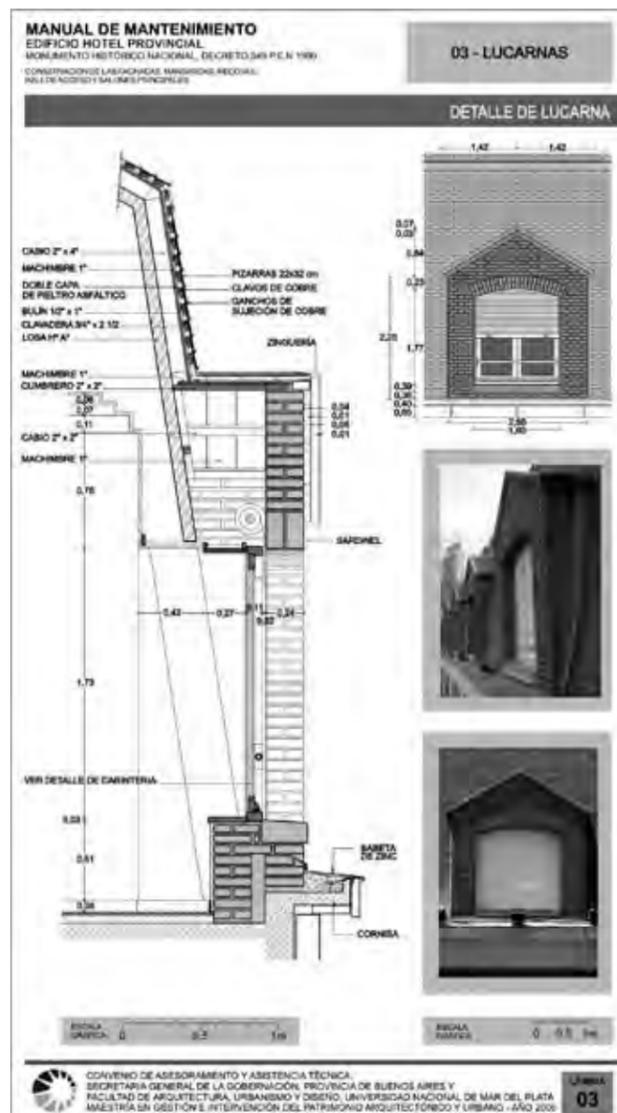
Fichas de reconocimiento. Detalles constructivos de mansarda y lucarnas. Fuente documento de relevamiento.

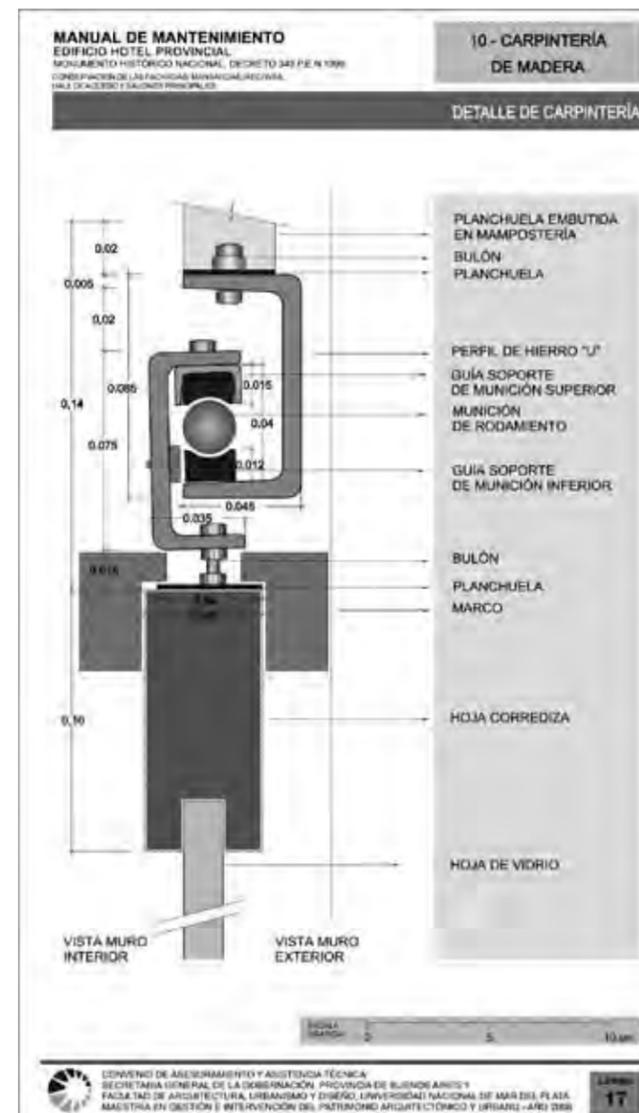
Fichas de reconocimiento. Detalles de carpinterías de madera y luminarias originales de bronce. Fuentes documento de relevamiento.

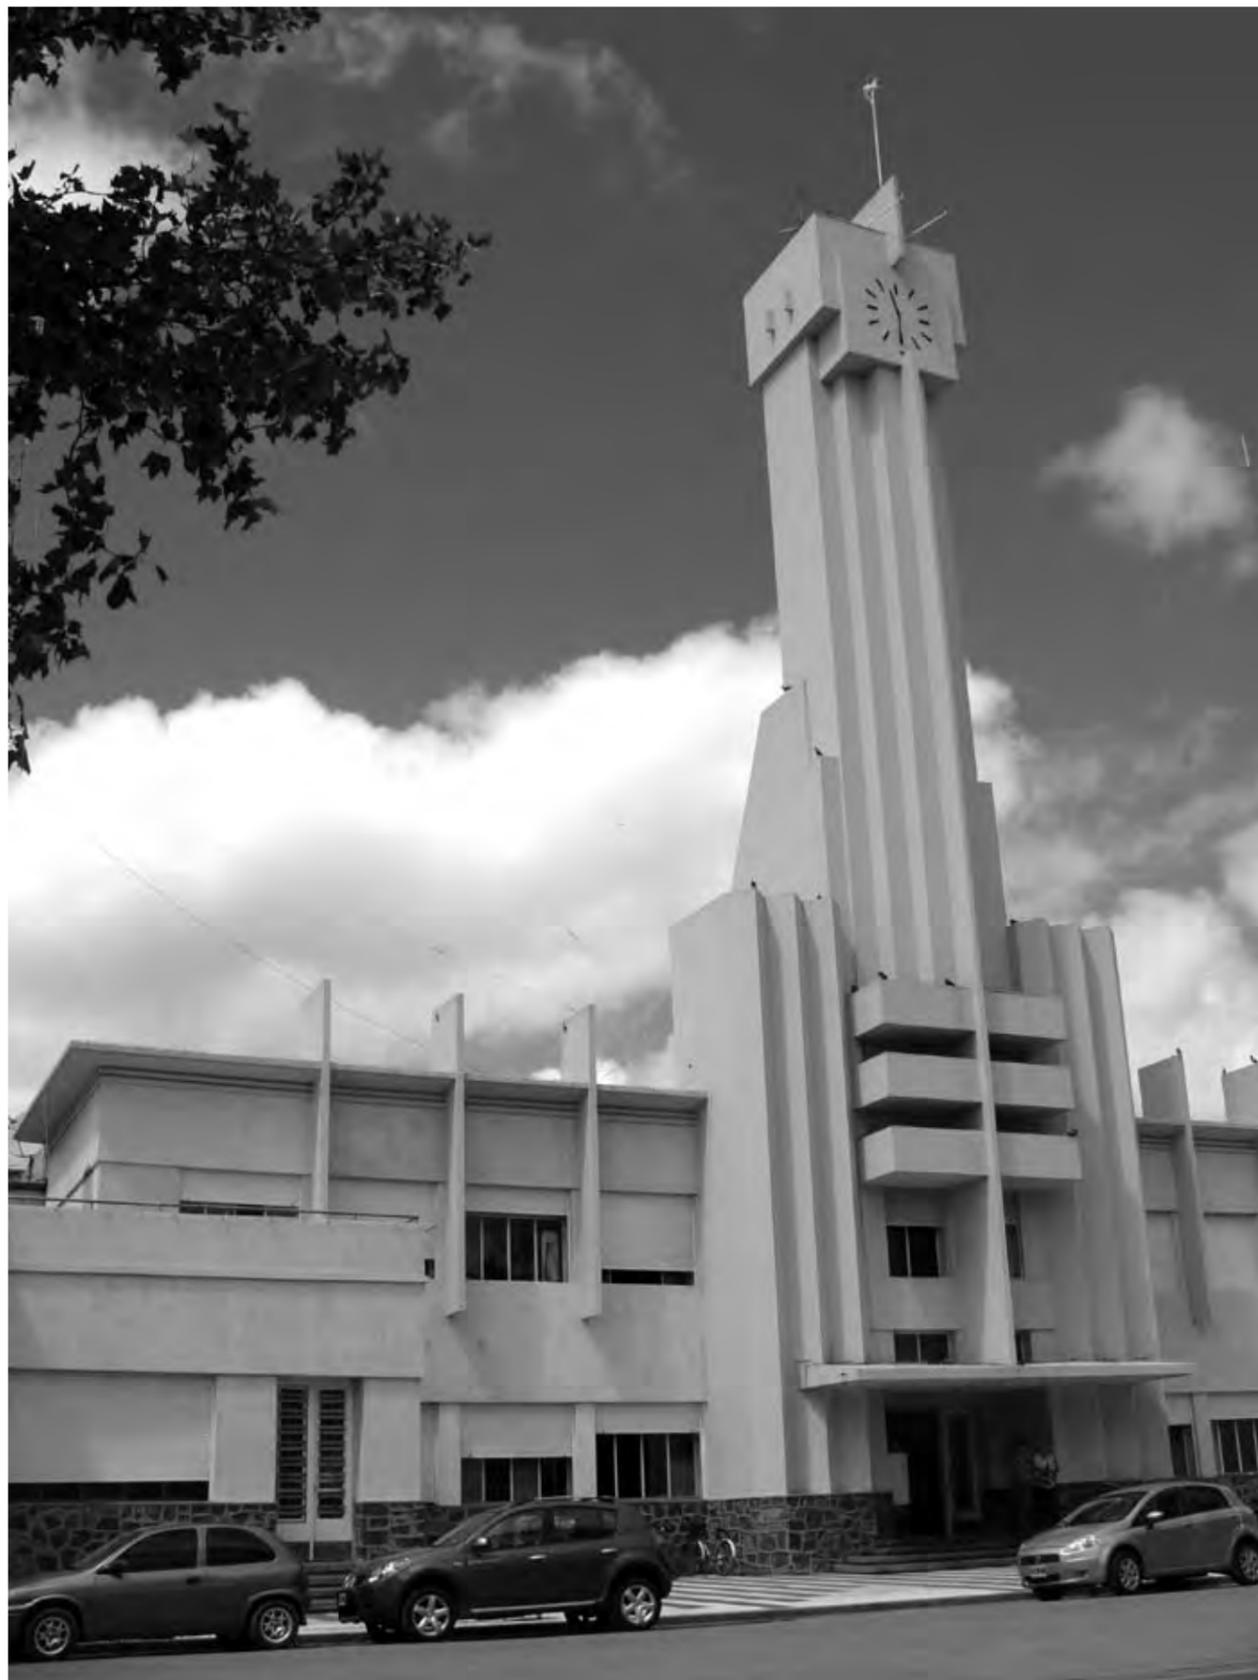
Palacio Municipal de Laprida. Fuente relevamiento para el proyecto.

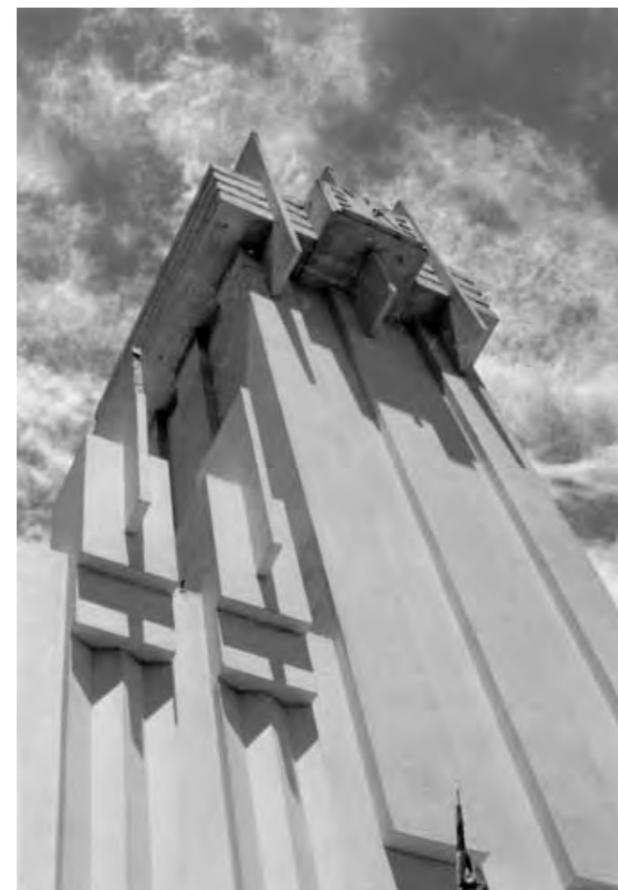
Detalle torre Municipalidad de Laprida. Fuente: investigación proyecto.

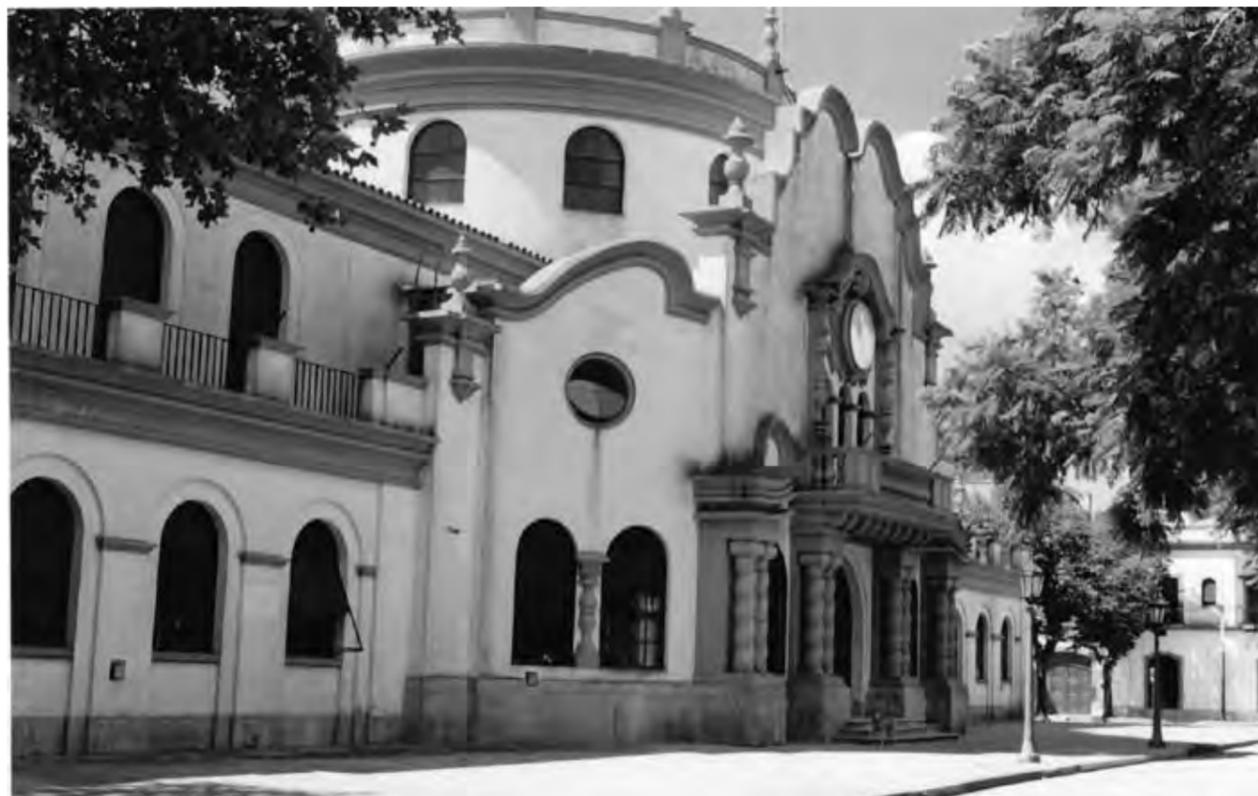
Fachada neo-colonial del Palacio Municipal de Chascomús. Fuente relevamiento para el proyecto.
