# 25 AÑOS

## EN LA PRESERVACIÓN DEL PATRIMONIO

**Acciones 1988-2014**

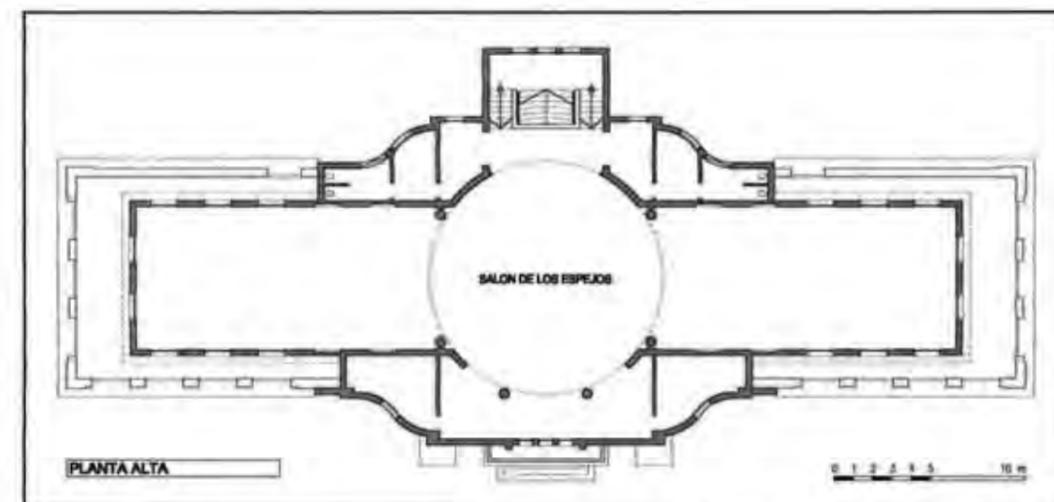
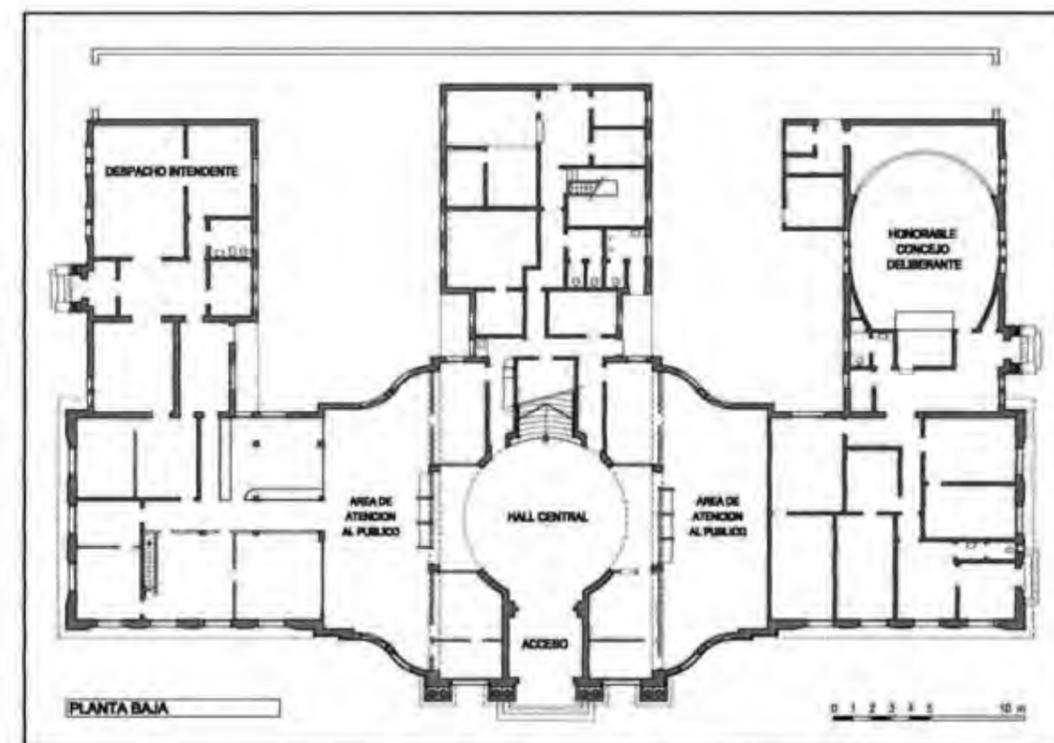
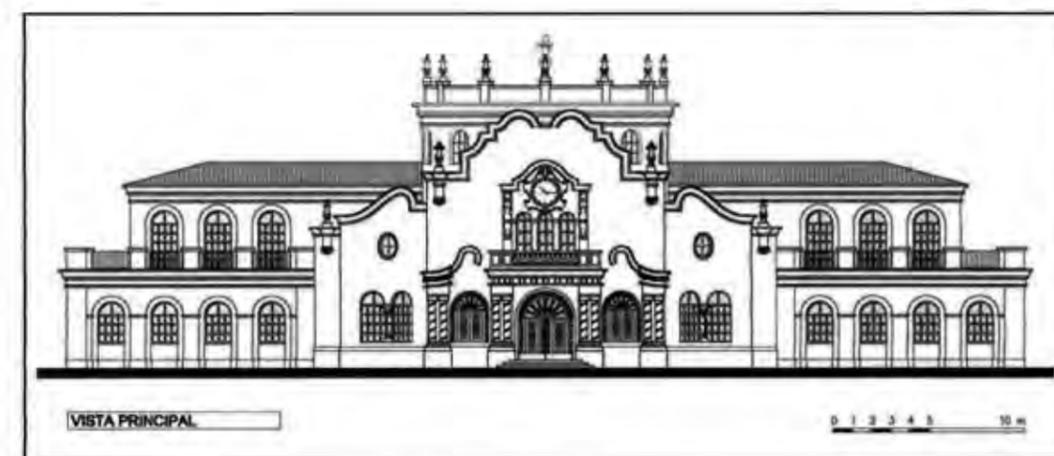
Síntesis del Relevamiento planimétrico del palacio Municipal de Chascomús. Fuente relevamiento para el proyecto.

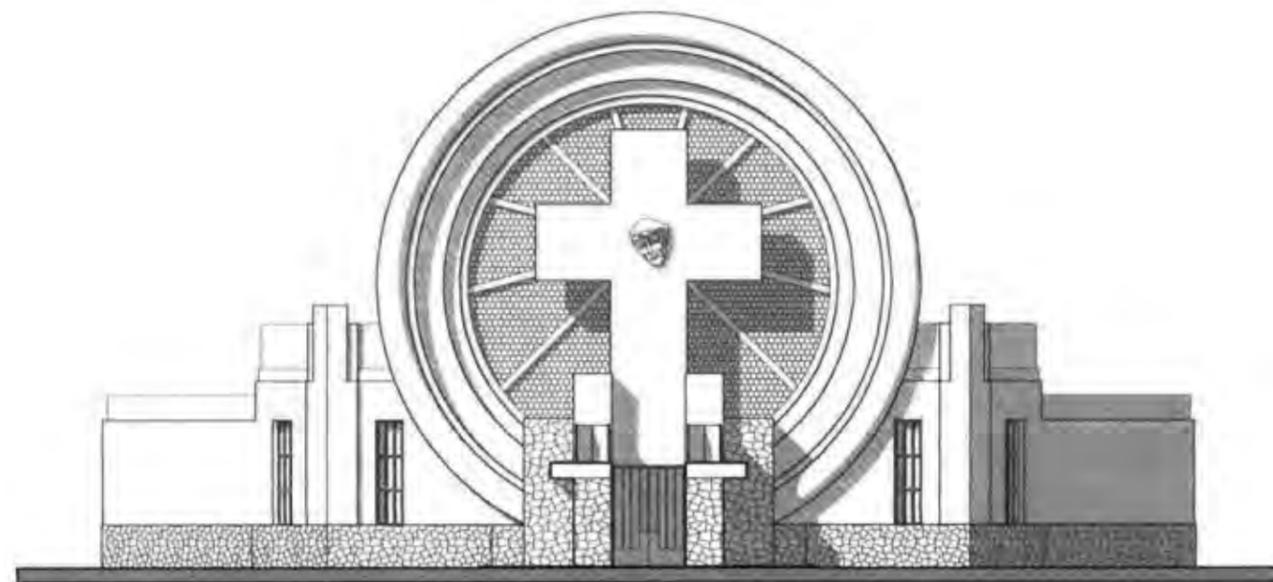
Relevamiento de la fachada Portal del cementerio de Saldungaray, Provincia de Buenos Aires.

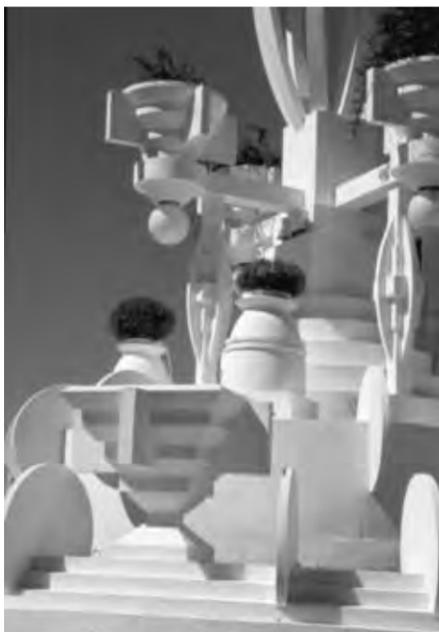
Detalle ornamental fuente de la plaza central de Laprida.  
Fuente relevamiento para el proyecto.

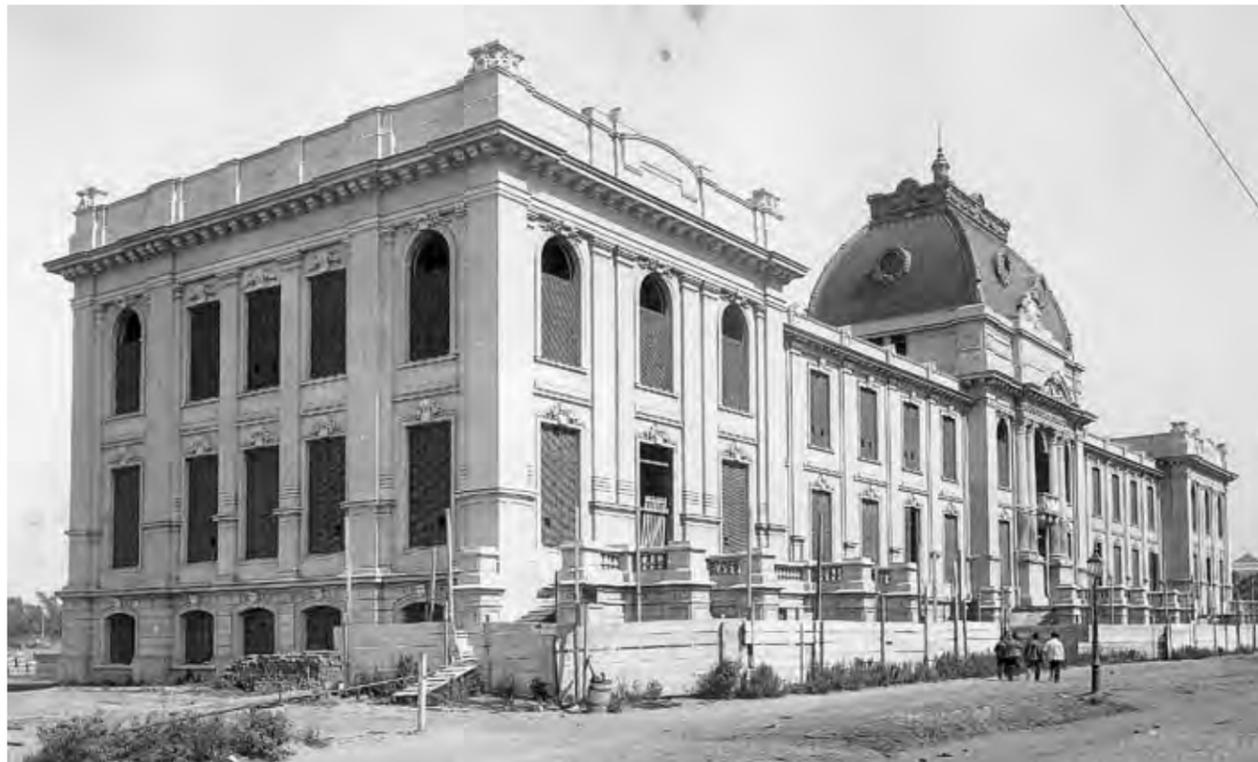
Imagen fachada del Palacio culminado. Fuente archivo histórico CEDIAP

conjunto y en especial el pabellón central y la torre es su diseño ecléctico, axial y ornamentado, que culmina originalmente en mansarda y luego ante su derrumbe en cornisa tipo italiana.

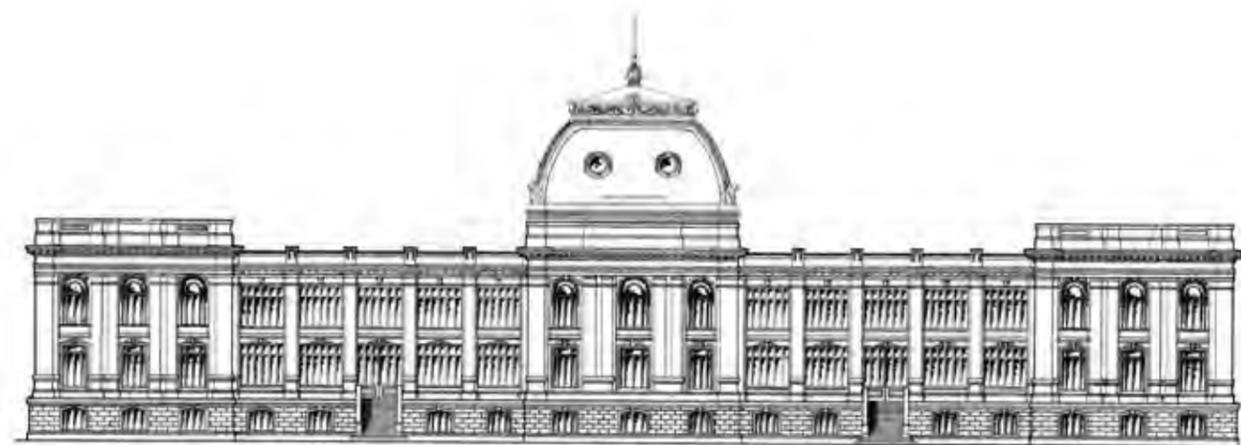
Plano original. Fuente archivo histórico CEDIAP.

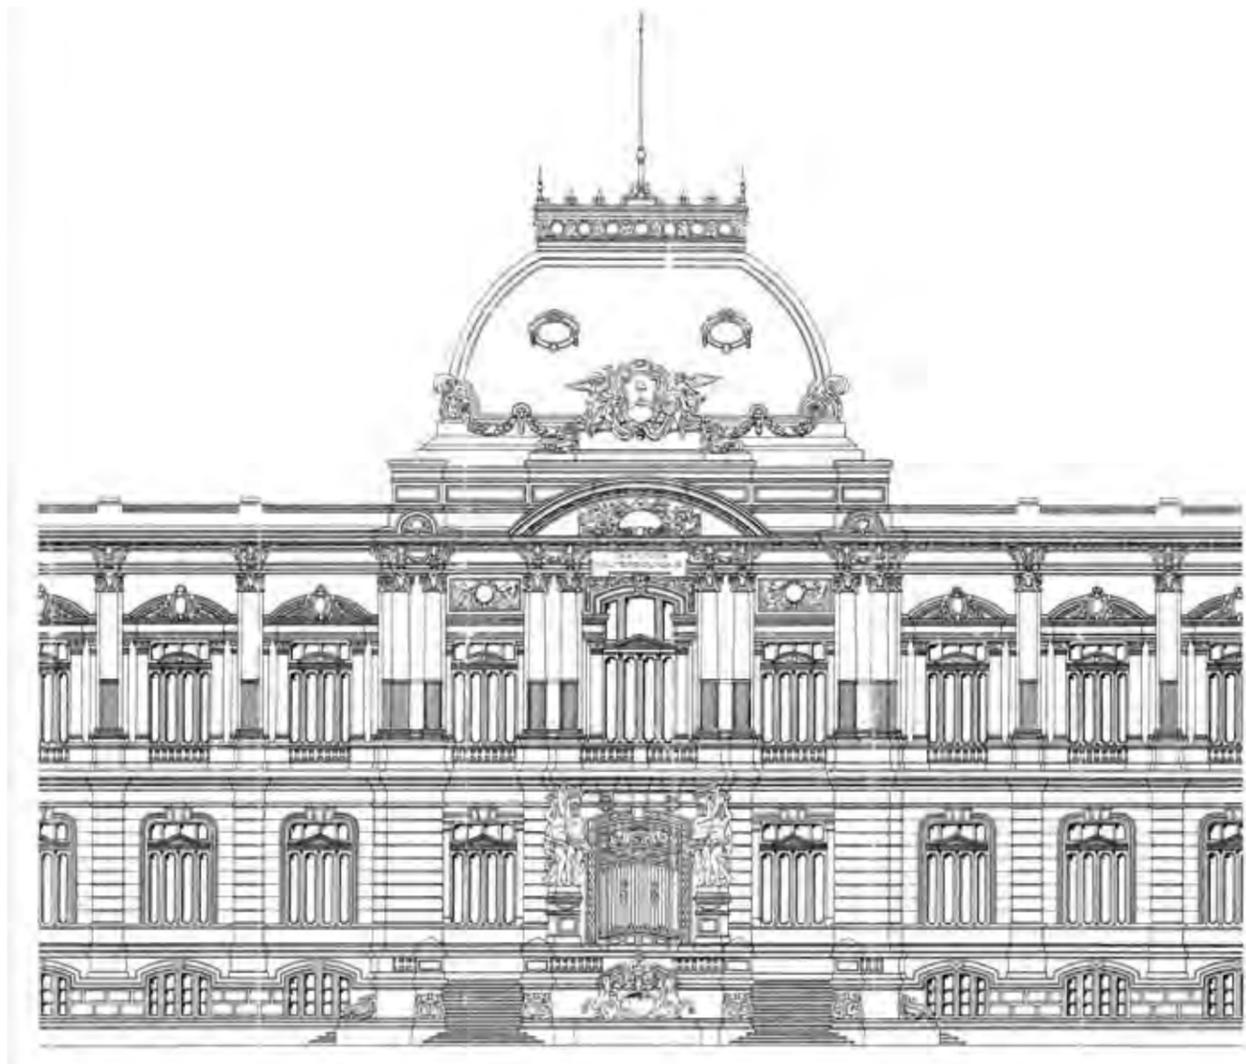
Detalle del plano original de fachada. Fuente archivo histórico CEDIAP.

bajo la cornisa, se destacan una serie de guirnaldas y cornucopias ornamentales, todas constituidas por piezas premoldeadas. El balcón central del primer piso, contenido por balaustradas, descansa sobre tres ménsulas rectas.

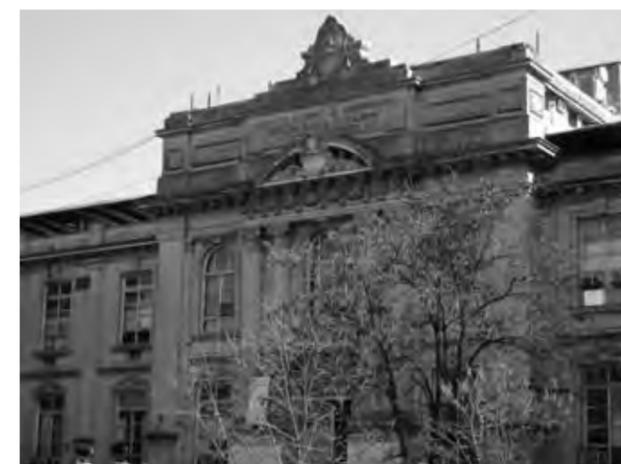
Vista detalle coronamiento de fachada.  
Fuente propias.

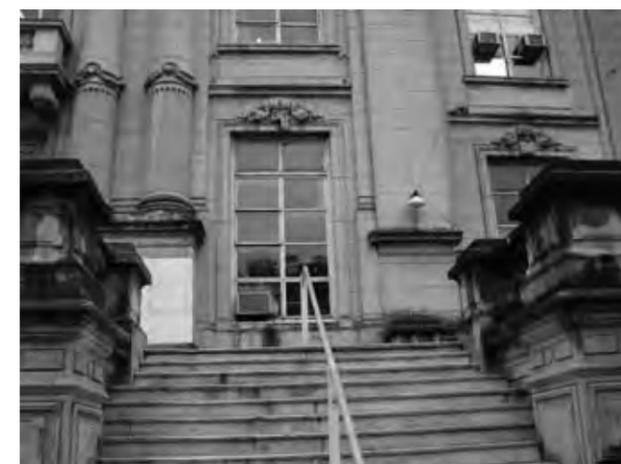
Detalle escalera de acceso de mármol de Carrara.  
Fuentes propias.

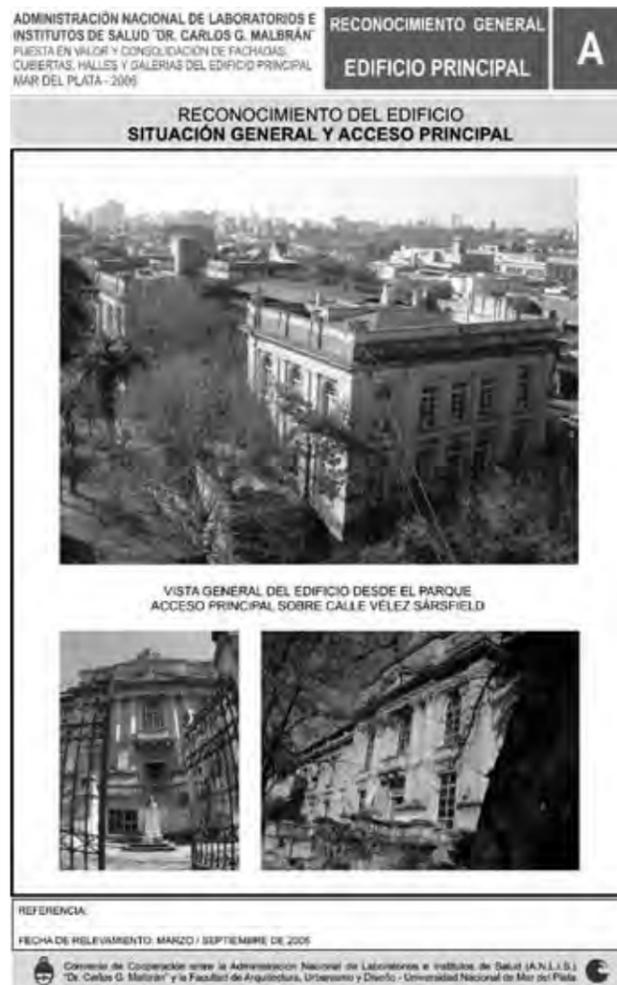
Fichas de reconocimiento. Fuente pliego según convenio.

El relevamiento de sistemas constructivos y su estado se ejecutó, a través de planos de lesiones que registran, mediante códigos específicos, los problemas, patologías y tipos de síntomas que están afectando los sistemas -mapeo de patologías- y las correspondientes fichas de estado y diagnóstico que detallan tipo y grado de afección (información que deberá actualizarse, con el mismo sistema, al comenzar la intervención). Forman parte de esta etapa, los cateos considerados para conocer y analizar la característica del sistema o componente, rastrear el origen de lesiones y verificar el estado de los elementos, con el fin de reproducir, dado el caso, los morteros y/o componentes del sistema constructivo original, en muros, revestimientos, o pisos.

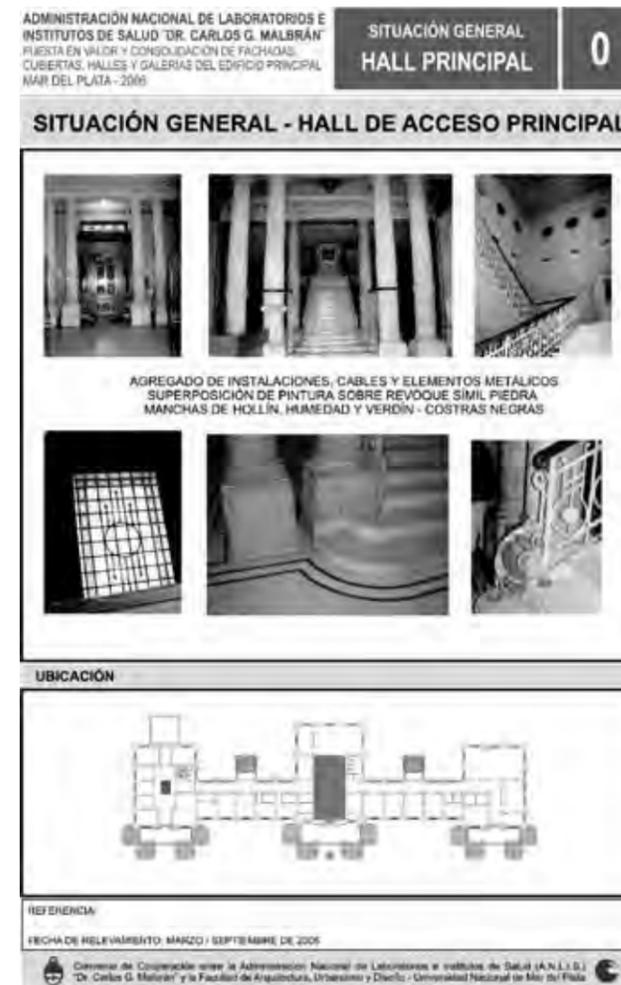
Fichas de reconocimiento. Fuente pliego según convenio.

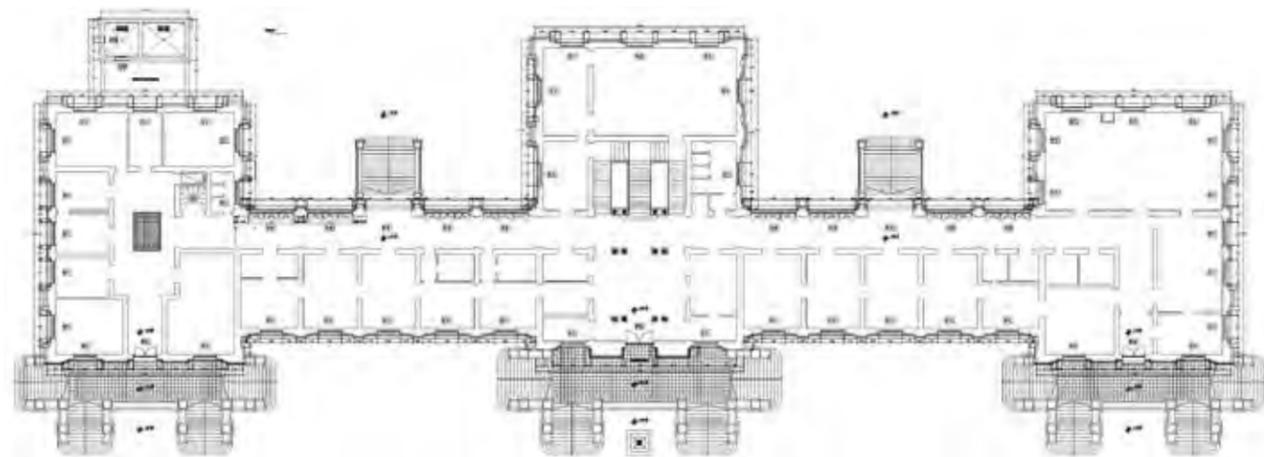
Plano planta de Reconocimiento. Fuente pliego según convenio.

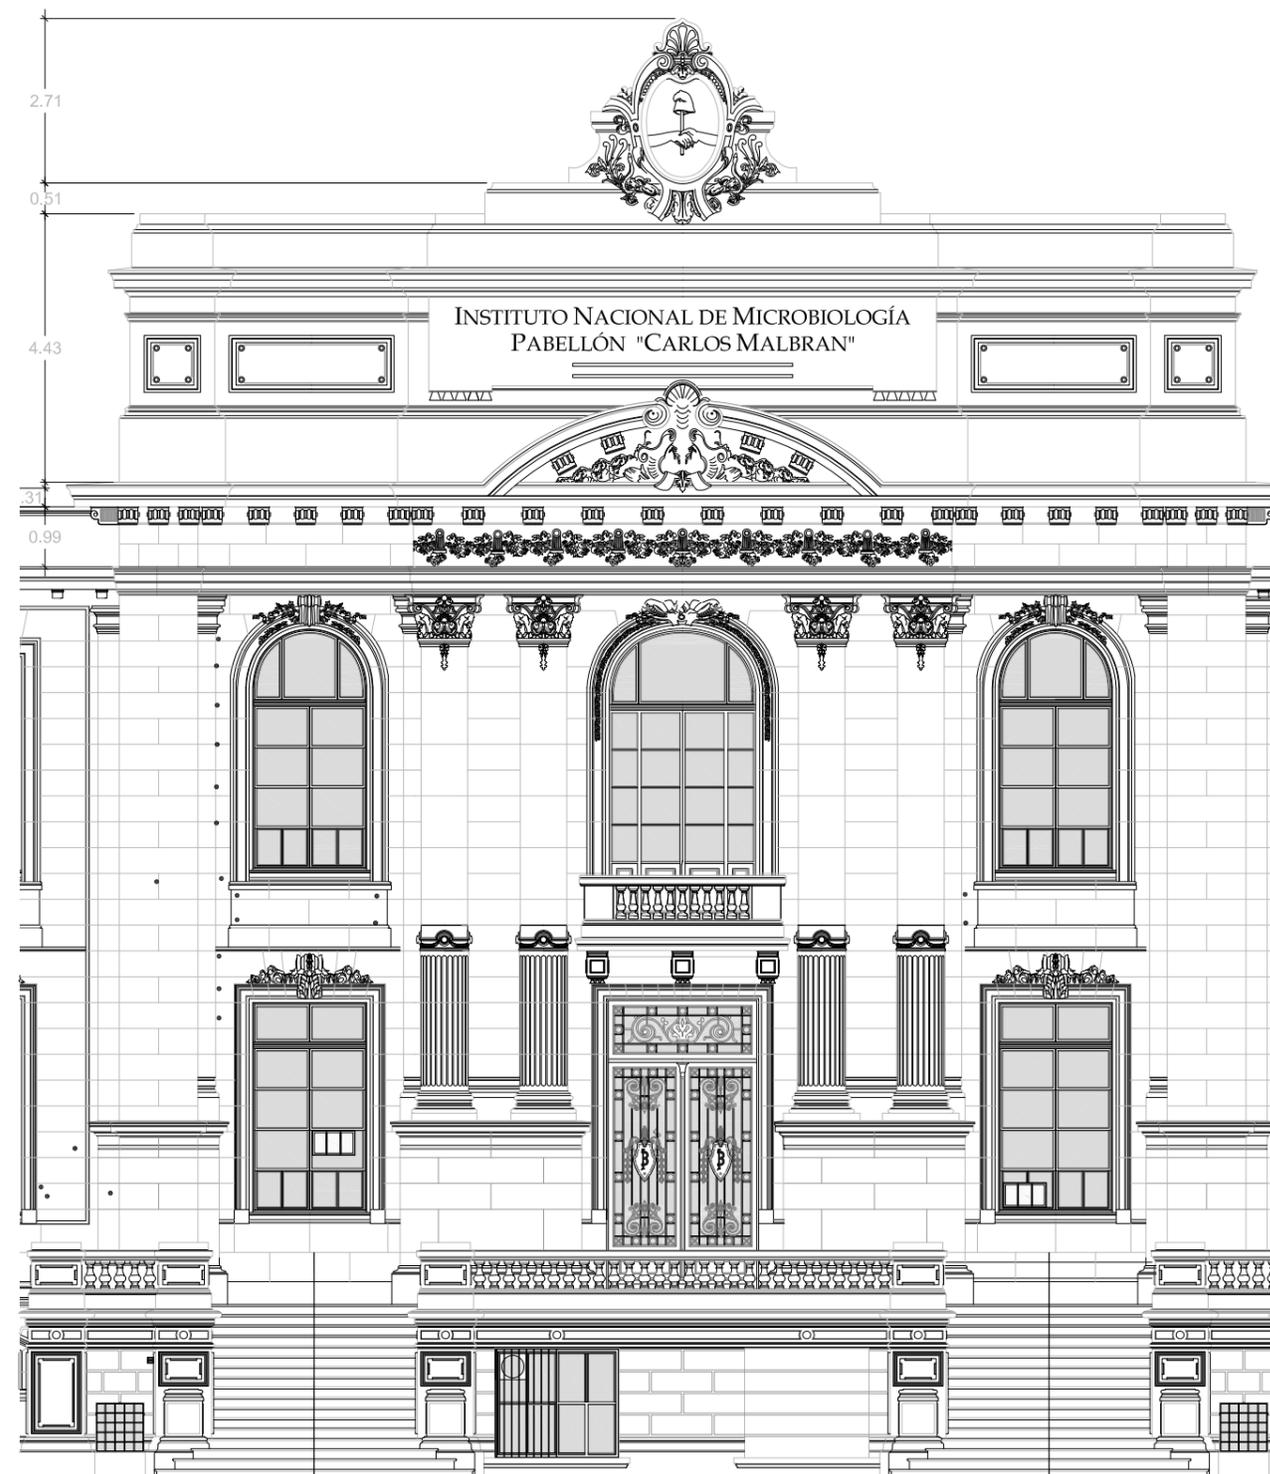
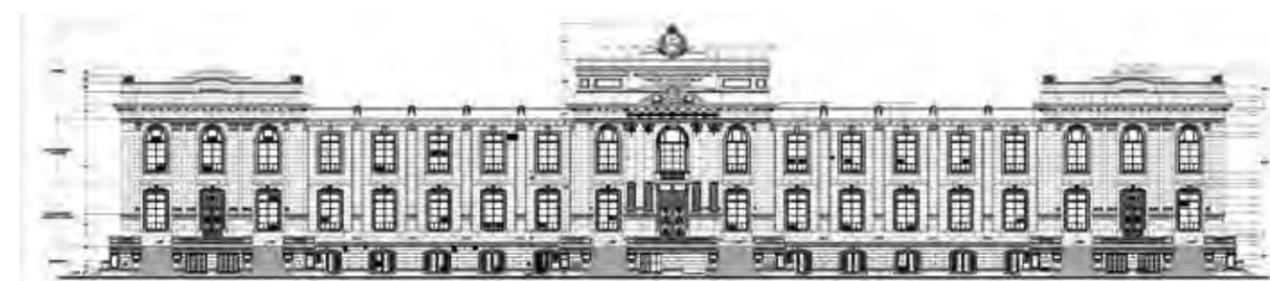
Plano de Reconocimiento Sector fachada. Fuente pliego según convenio.

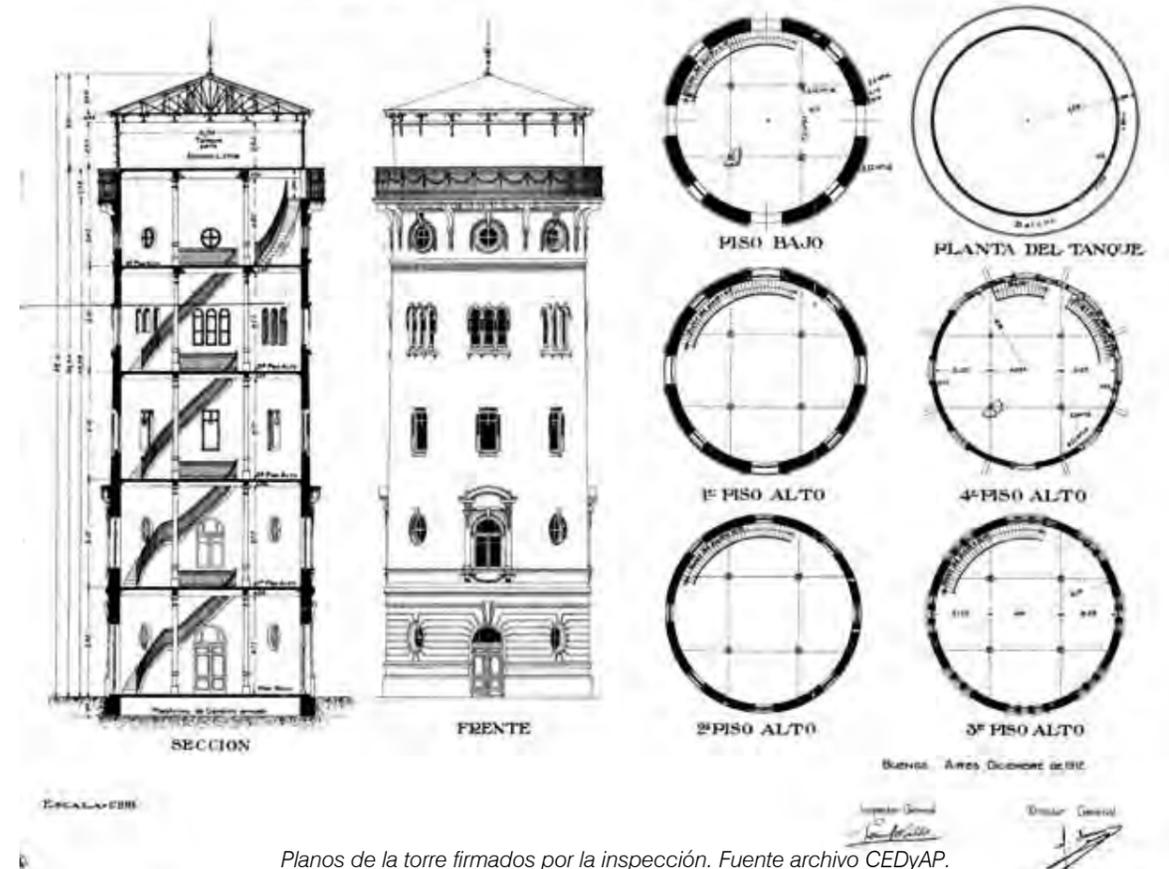
Planos de la torre firmados por la inspección. Fuente archivo CEDyAP.

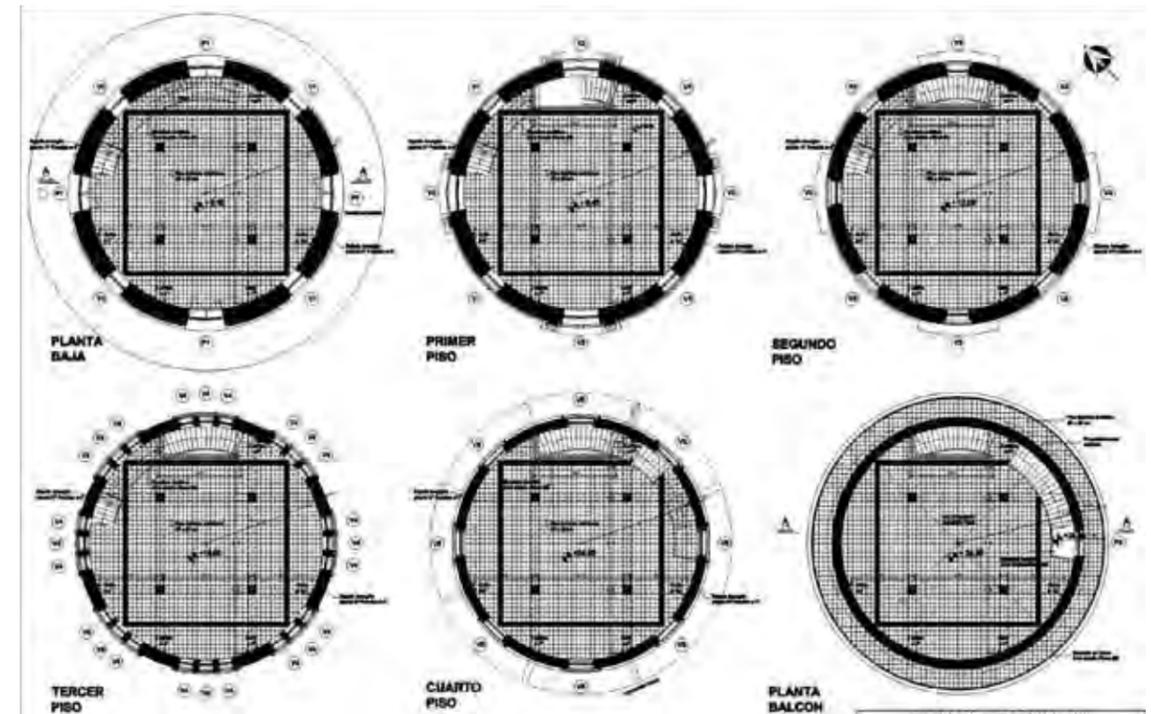
Planos estructura de plantas torre, pertenecientes al legajo de obra.

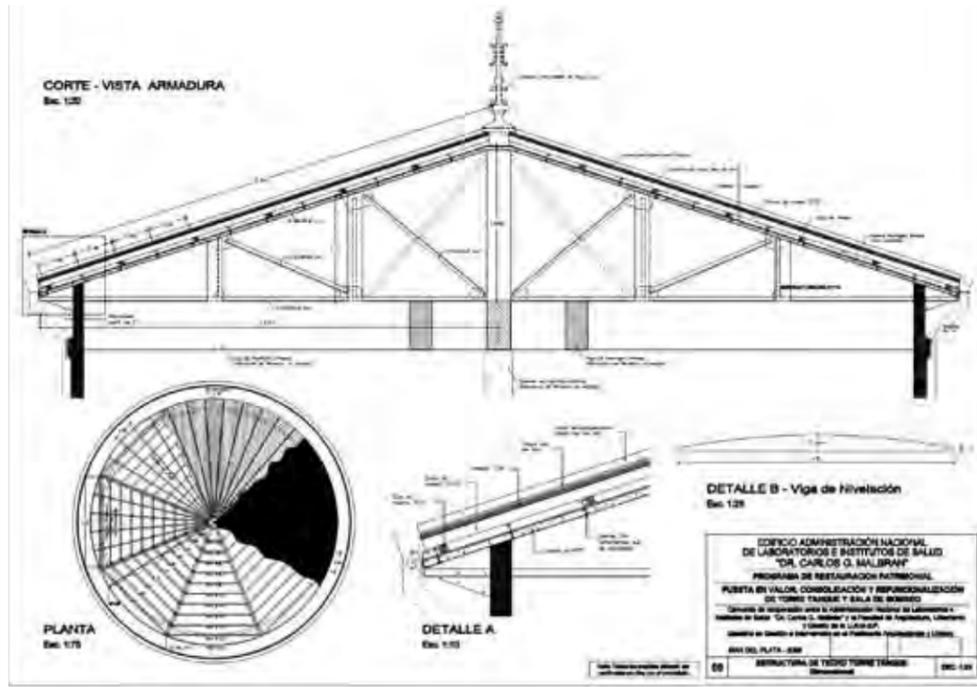
Plano cubierta torre. Pertenecientes al legajo de obra.

La cubierta, con pendiente hacia el exterior, se materializa en chapas lisas de cinc sobre estructura de madera y perfilaría metálica, destacándose los perfiles curvos de borde que reconstruyen el perímetro circular. La misma presenta un alto grado de deterioro en diversos componentes con faltantes. La estructura de sostén se completa con

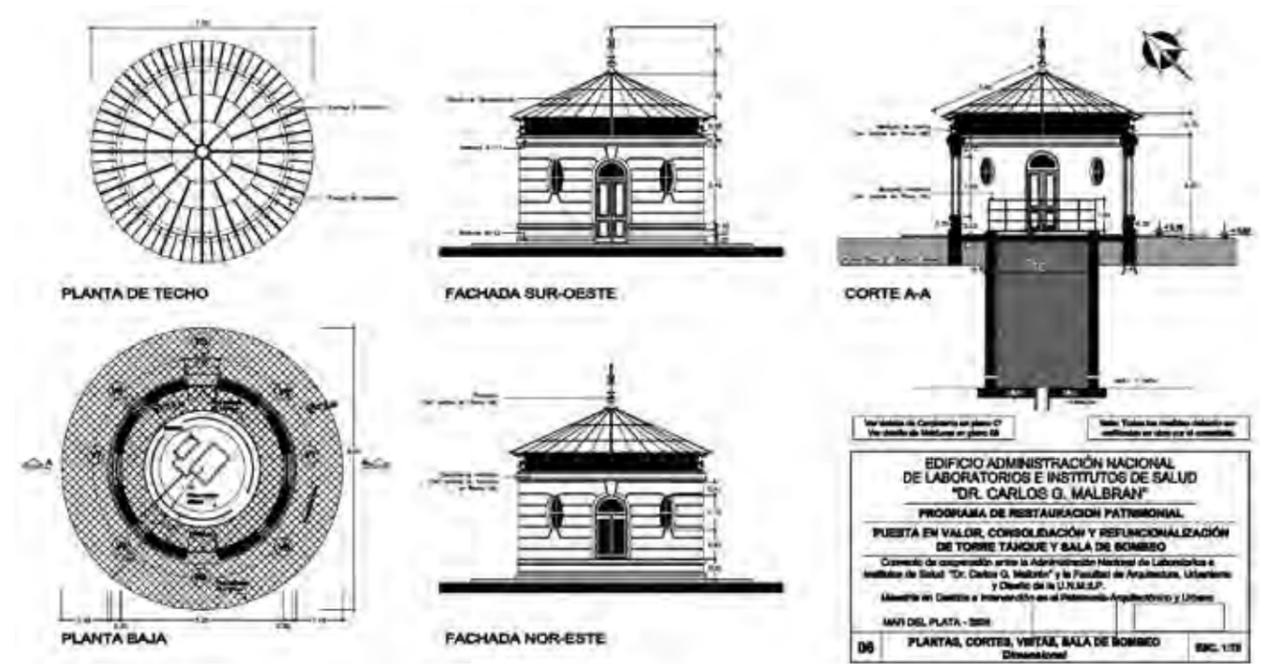
Plano sala de bombas. Perteneciente al legajo de obra.

La sala de bombas es un edificio de una sola planta con cubierta en forma cónica como la torre, pero de mayor simplicidad en la resolución de los exteriores que evidencian su función y en el interior posee los equipos de bombeo, que aún funcionan con desniveles en el solado según el requerimiento de los equipos.

Presenta una planta circular de 5,70 metros de diámetro interior. El nivel principal en planta baja se organiza en torno al sector central que aloja los equipos de bombeo y cañerías, por debajo de la cota cero. Ambos espacios están delimitados por una baranda de caños metálicos. La altura total

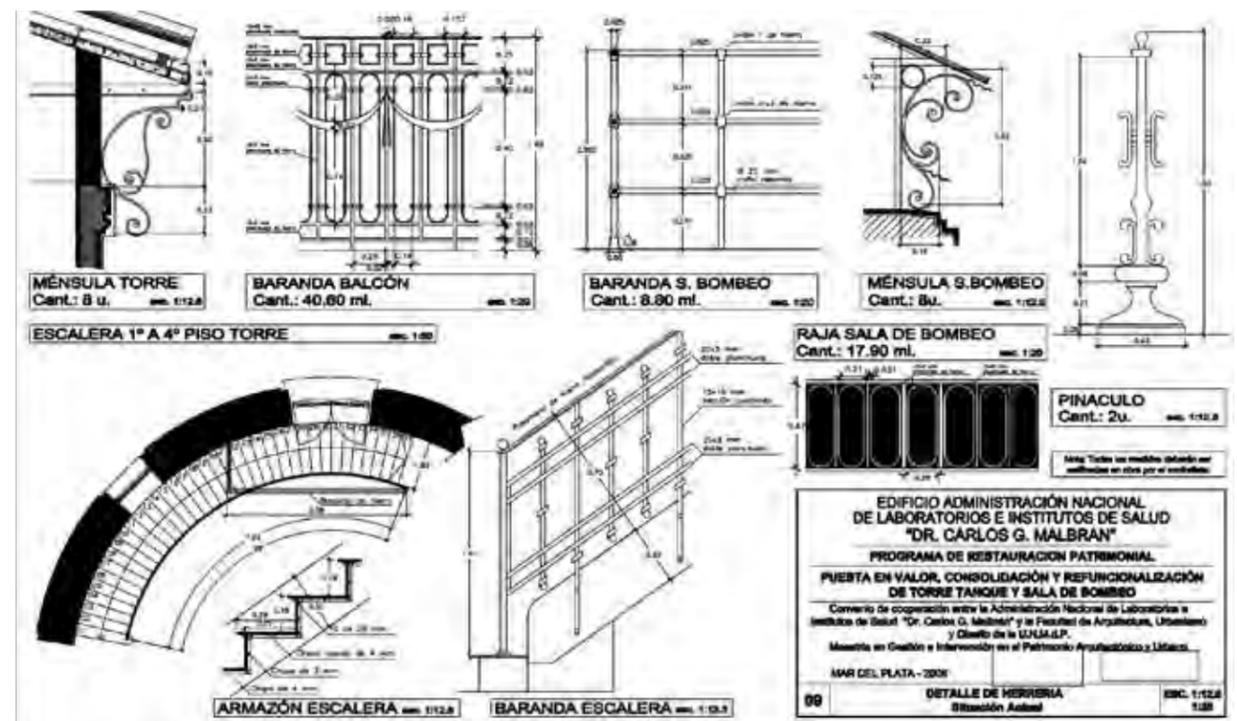
Detalles escalera interior. Pertenecientes legajo de obra.

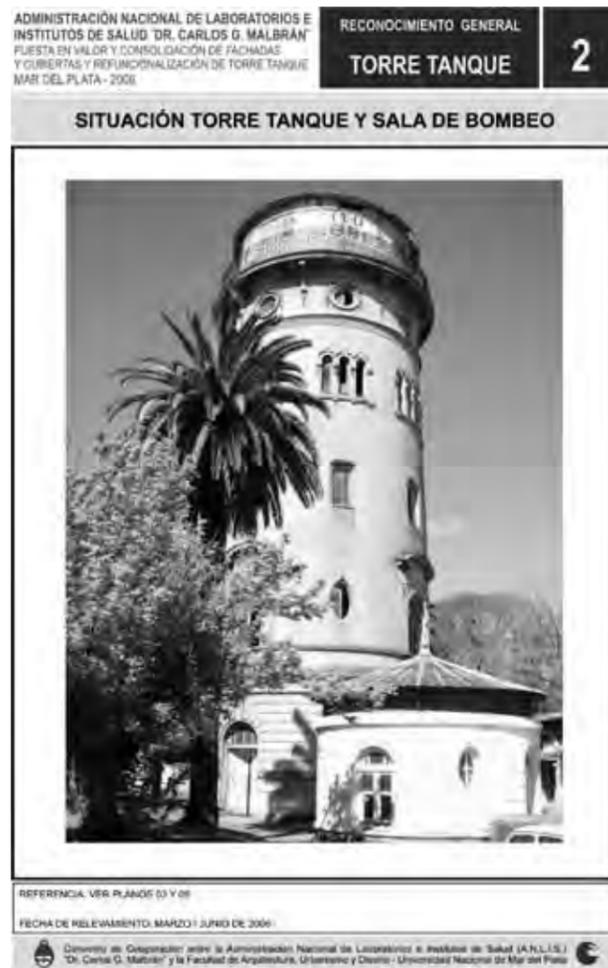
Ejemplo de fichas de reconocimiento general y de diagnóstico. Pertenecientes legajo de obra.

integra fichas de reconocimiento y caracterización general de los sistemas y componentes, y fichas de diagnóstico de estado general, como herramientas de visualización e identificación del sistema y del tipo de deterioro, además de convertirse en un documento de la situación al comenzar la etapa de relevamiento.

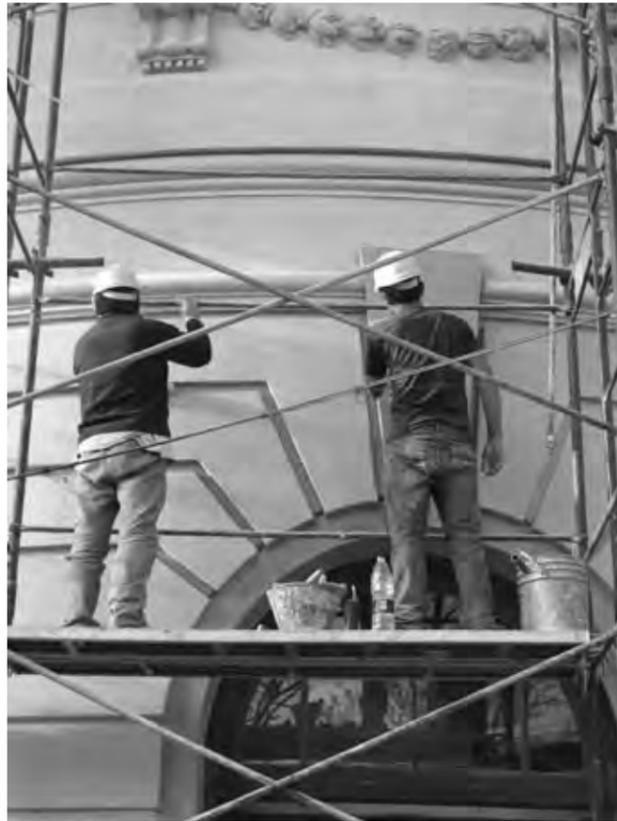
Frentistas trabajando molduras exteriores de la torre.  
Fuente FPB.

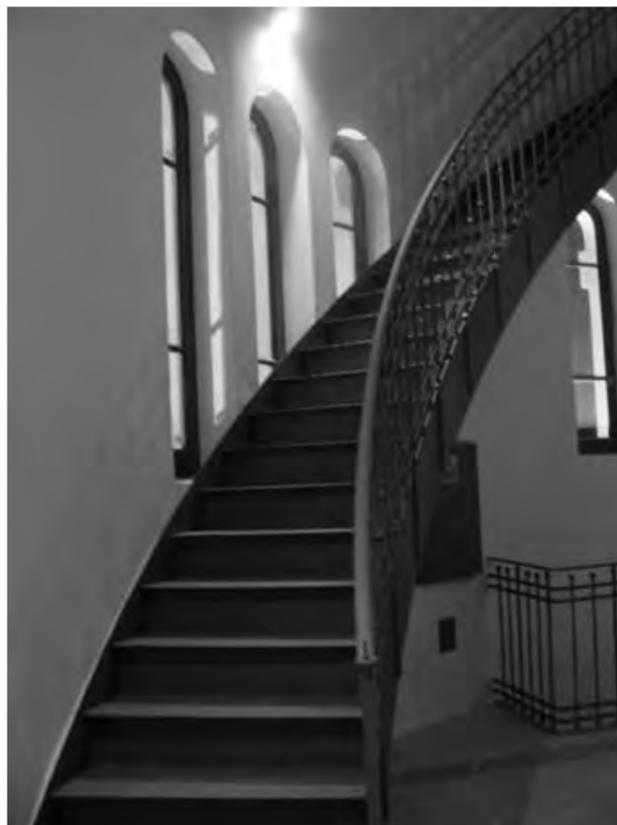
Planta restaurada con detalle de escalera metálica perimetral.  
Fuente FPB.

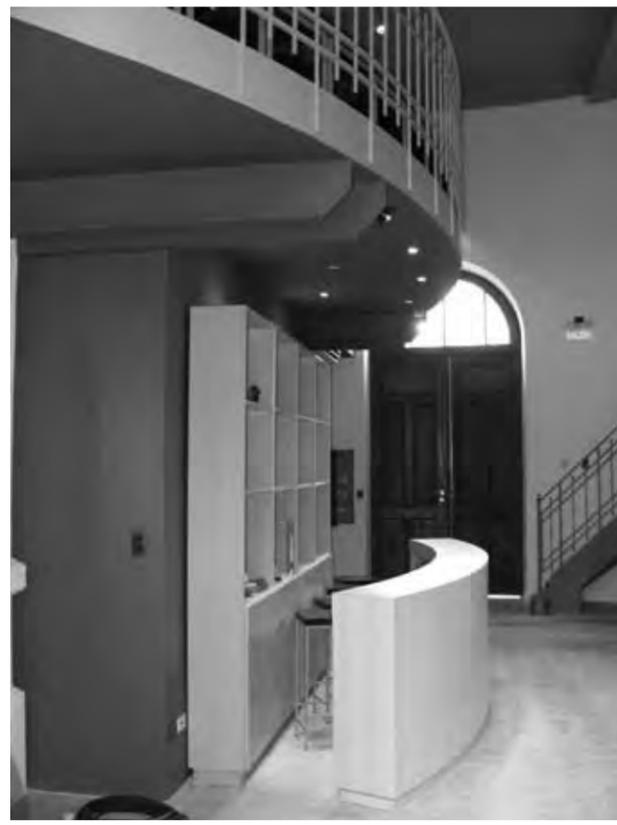
Uno de los salones de clase del interior refuncionalizados.  
Fuente FPB.

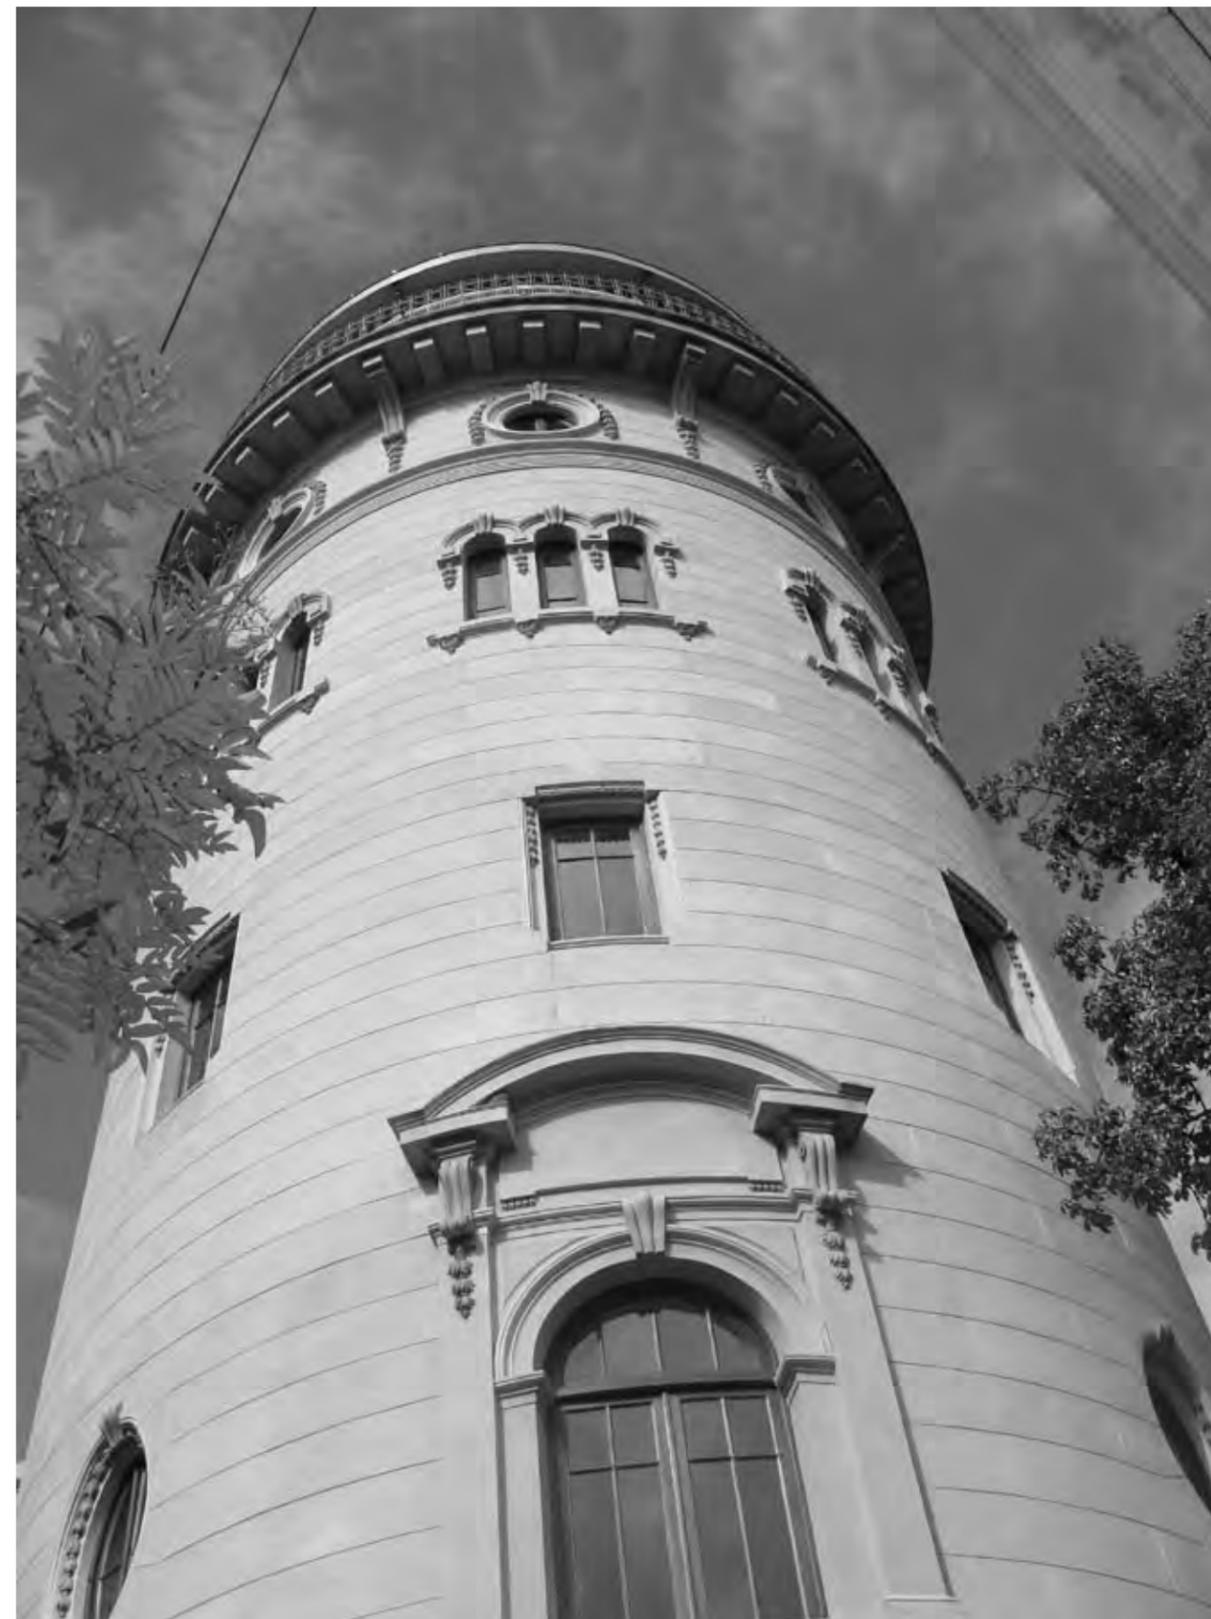
Detalle torre tanque restaurada. Fuente FPB

Los principales problemas de las cubiertas se encontraron en la torre tanque por un estado general de deterioro, pérdida de piezas metálicas, pudrición de la madera, falta de aislación, todo lo cual estaba afectando al voladizo perimetral de la misma. La cubierta había perdido totalmente la zinguería perimetral. Cabe aclarar que en la década de 1940, según documentación encontrada, la estructura del techo de la torre tanque fue modificada, suplementando a las cabriadas originales metálicas por una estructura mixta de vigas de hormigón armado y losas planas entre perfiles.

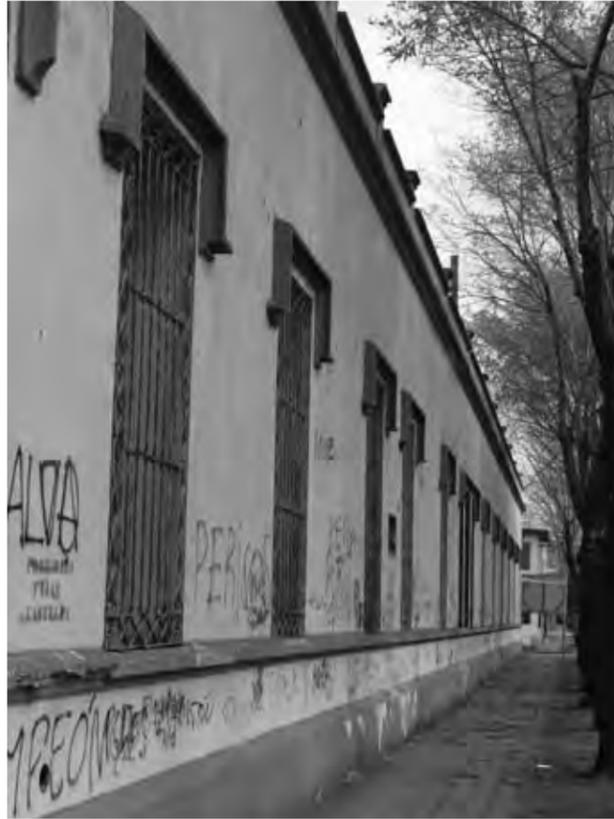
Situación del Instituto, sector esquina Ayacucho antes de la recuperación. Fuente FPB

perimetrales de diferentes formas según el tramo. La composición de la fachada culmina, en la parte superior, en una cornisa moldurada y en un zócalo en la inferior. Los revoques exteriores eran inicialmente un rústico fratasado a la cal, que sin llegar a ser símil piedra, presentaba esas características generales. Con el tiempo fueron transformados por múltiples intervenciones y al comienzo de la intervención se encuentran íntegramente pintados y degradados, presentan una multiplicidad de estilos y formas, producto de las sucesivas ampliaciones, propias de las nuevas funciones, algunas de ellas sin respetar niveles, líneas de composición de la fachada, como imagen singular, con contrafuertes, el revoque símil piedra, buñas y chapas de fibrocemento.

Las cubiertas de chapa ondulada de fibrocemento poseen pendiente hacia la calle en la mayoría de las fachadas, en tramos de mayor antigüedad, son del mismo material con desagües embutidos. En cuanto a la zinguería, resuelta con canaletas embutidas en las cargas y bajadas de hierro fundido, gran parte de ella se encontraba sin funcionar.

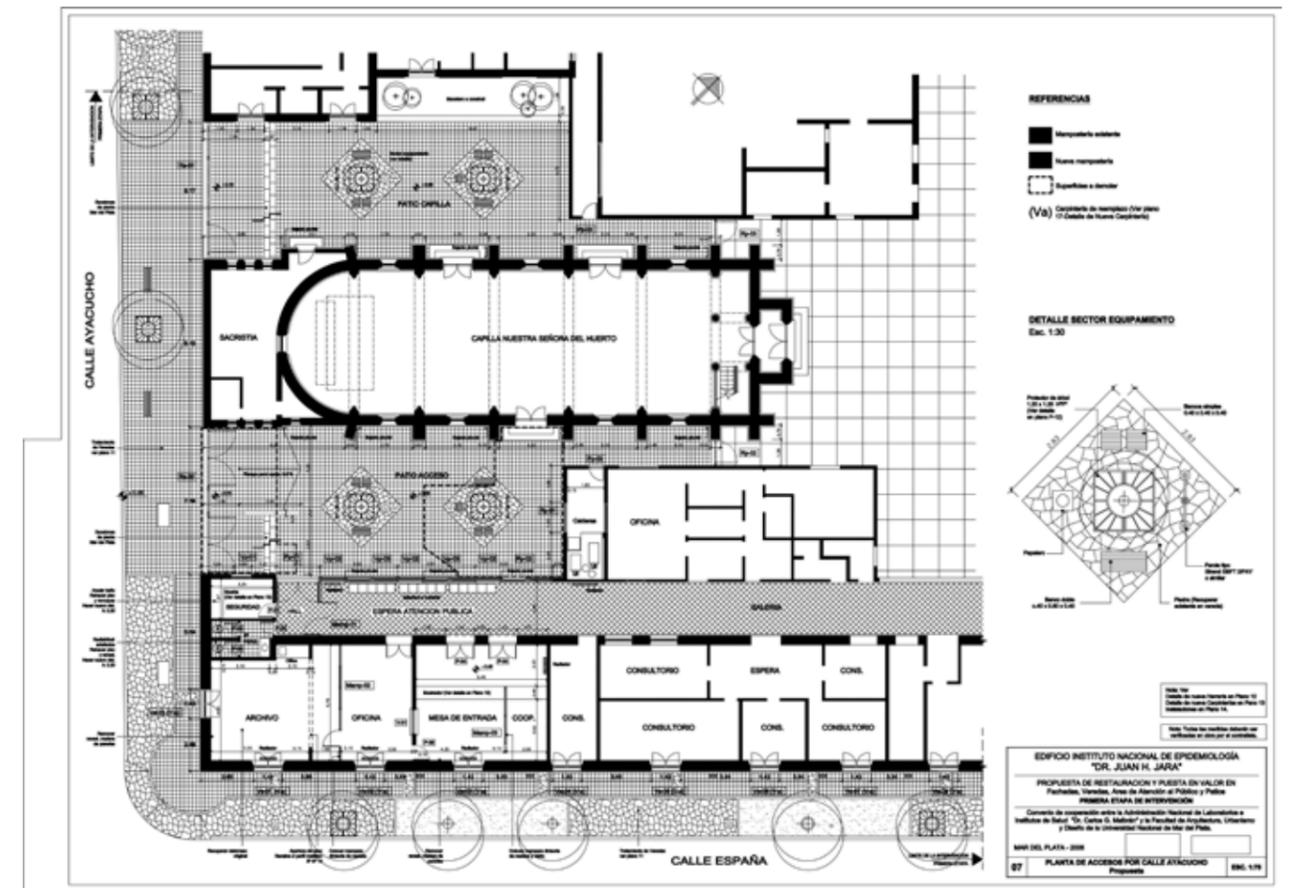
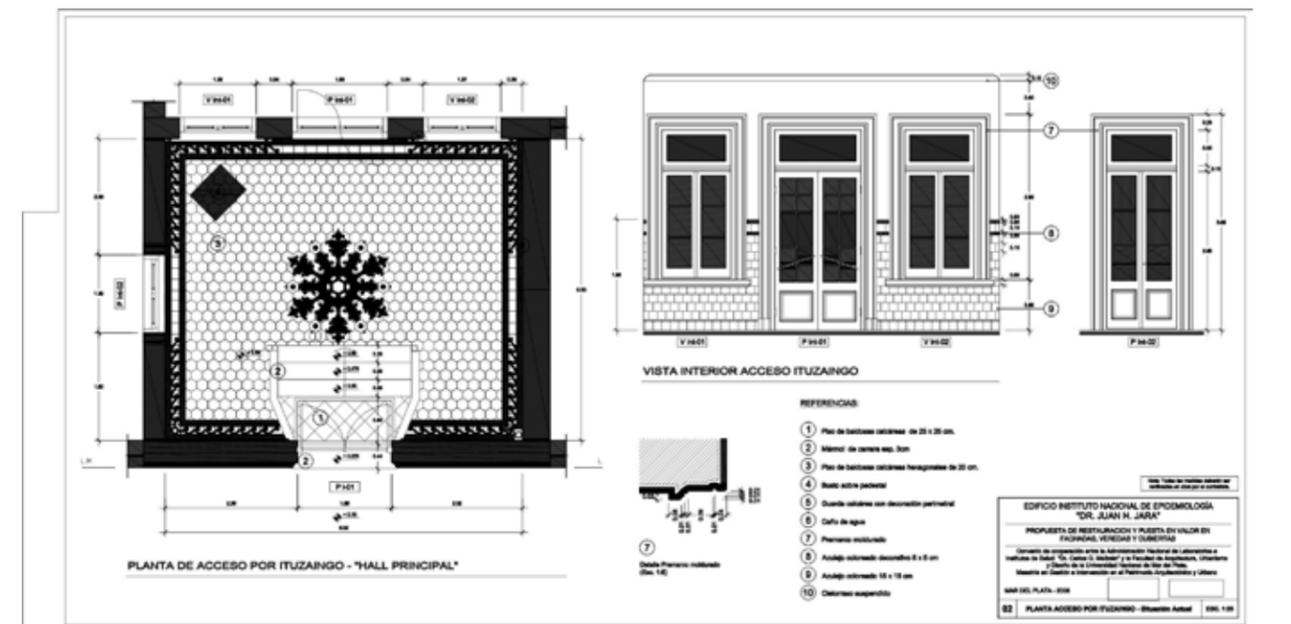
Planos de proyecto, nuevo acceso.

Se propuso la reubicación al acceso del público por uno de los patios de la calle Ayacucho, denominados en el proyecto Patios de Acceso y Patio de la Capilla, uno destinado al acceso y uso público y el otro a la actividad de la capilla. En cuanto al patio para la atención al público, la propuesta abarcó el acceso de ambulancias y las rampas para discapacitados. La propuesta implicó además, la re adecuación de los espacios administrativos, archivos, mostradores de atención, demolición de volúmenes agregados, armado de oficina de informes y control, rediseño y construcción de grupo sanitario para empleados.
