# 25 AÑOS

## EN LA PRESERVACIÓN DEL PATRIMONIO

**Acciones 1988-2014**

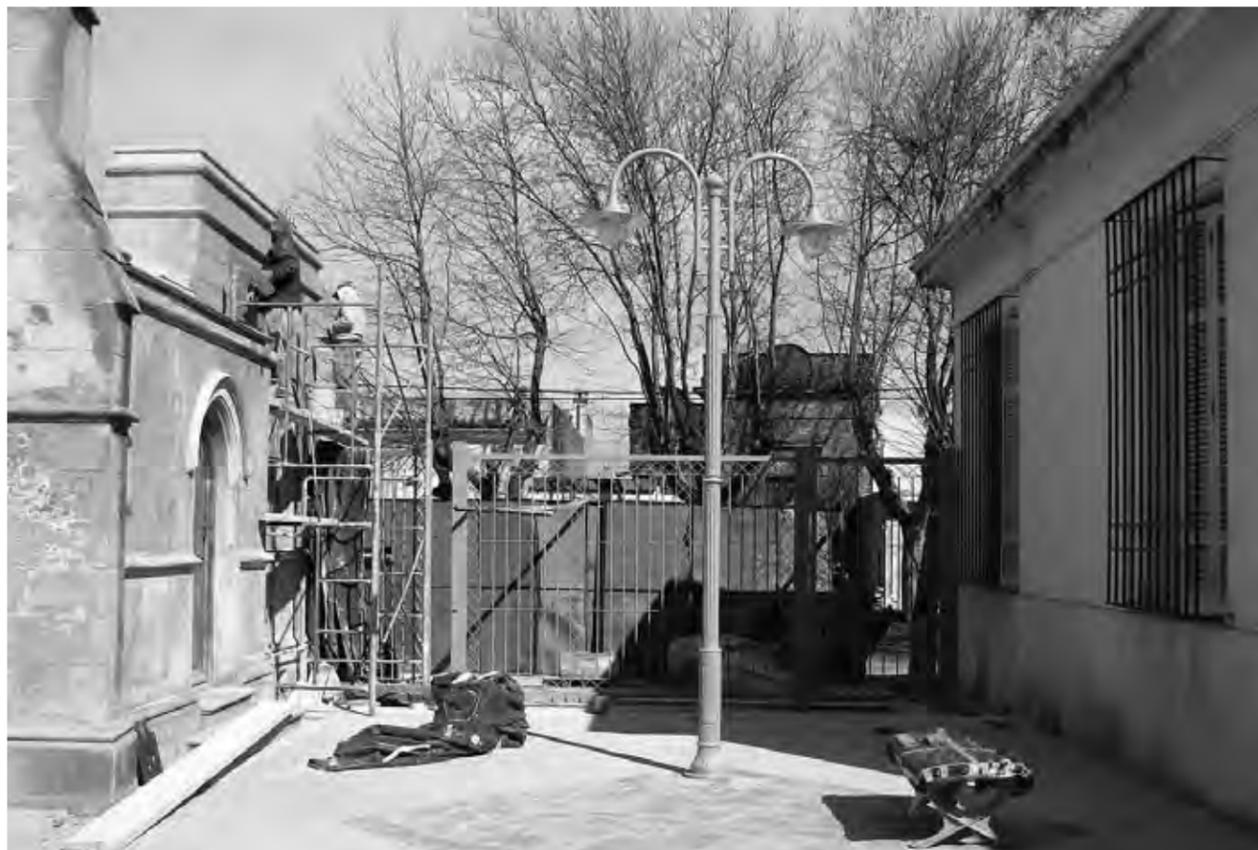
*Nuevo patio de acceso en obra.*

Se propuso la reubicación al acceso del público por uno de los patios de la calle Ayacucho, denominados en el proyecto Patios de Acceso y Patio de la Capilla, uno destinado al acceso y uso público y el otro a la actividad de la capilla. En cuanto al patio para la atención al público, la propuesta abarcó el acceso de ambulancias y las rampas para discapacitados. La propuesta implicó además, la re adecuación de los espacios administrativos, archivos, mostradores de atención, demolición de volúmenes agregados, armado de oficina de informes y control, rediseño y construcción de grupo sanitario para empleados.

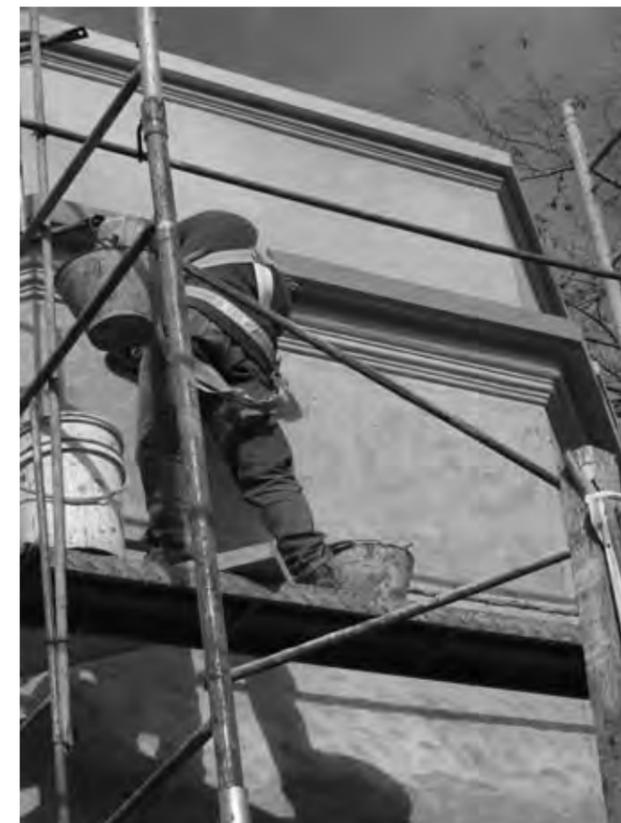
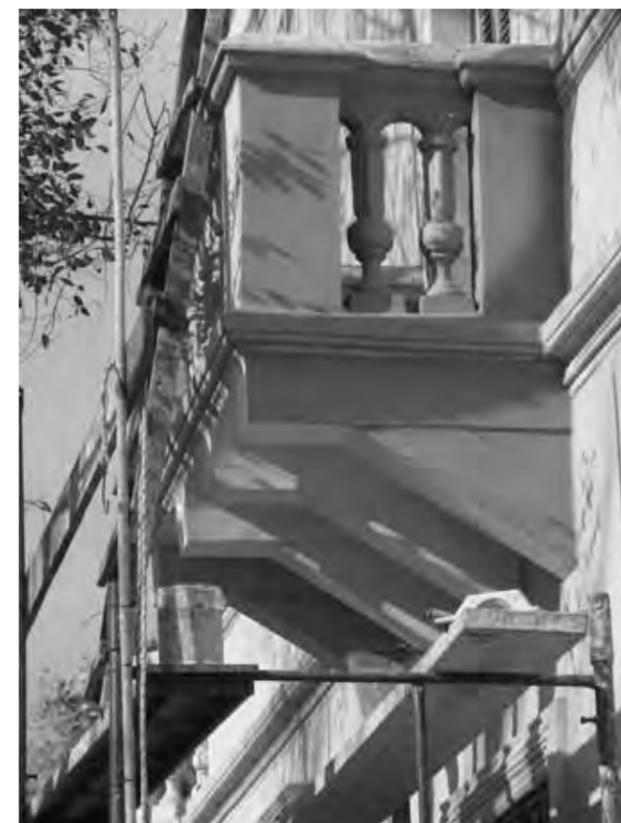
*Detalle de obra de recuperación.  
Ejecución del revestimiento tipo simil piedra.*

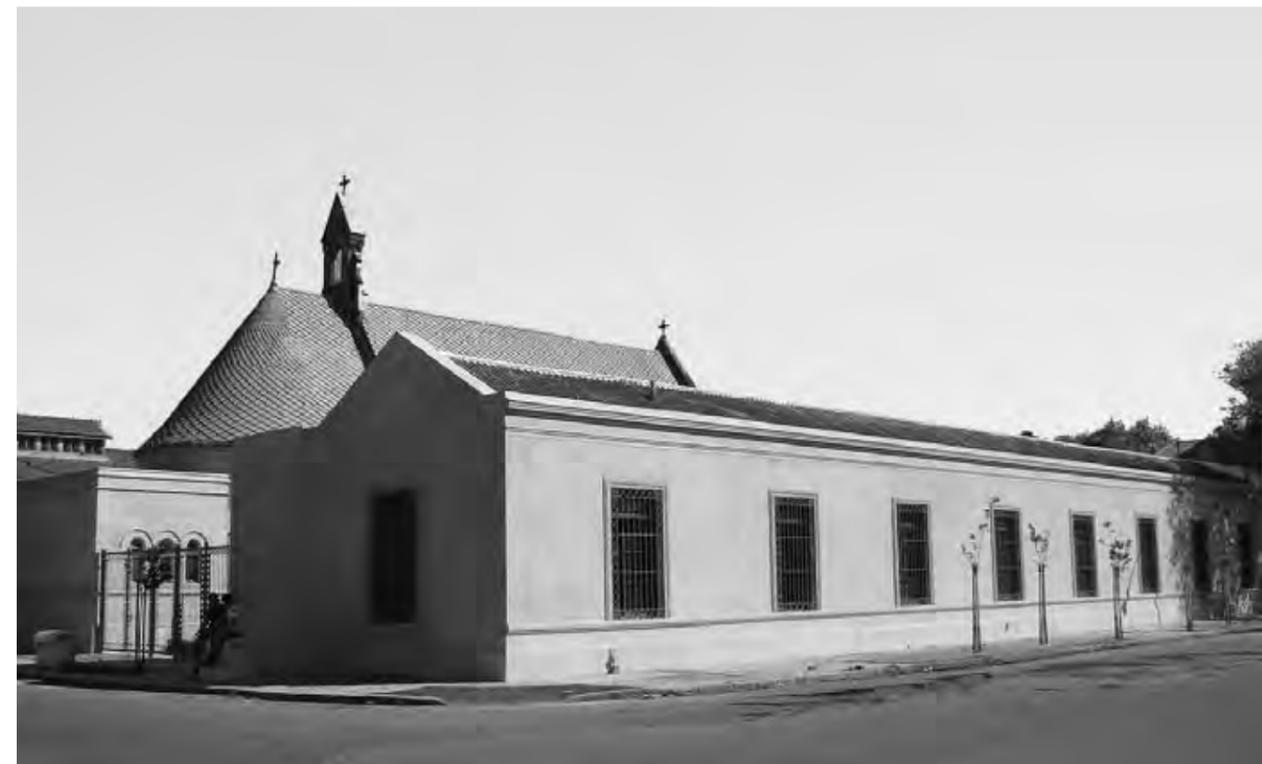
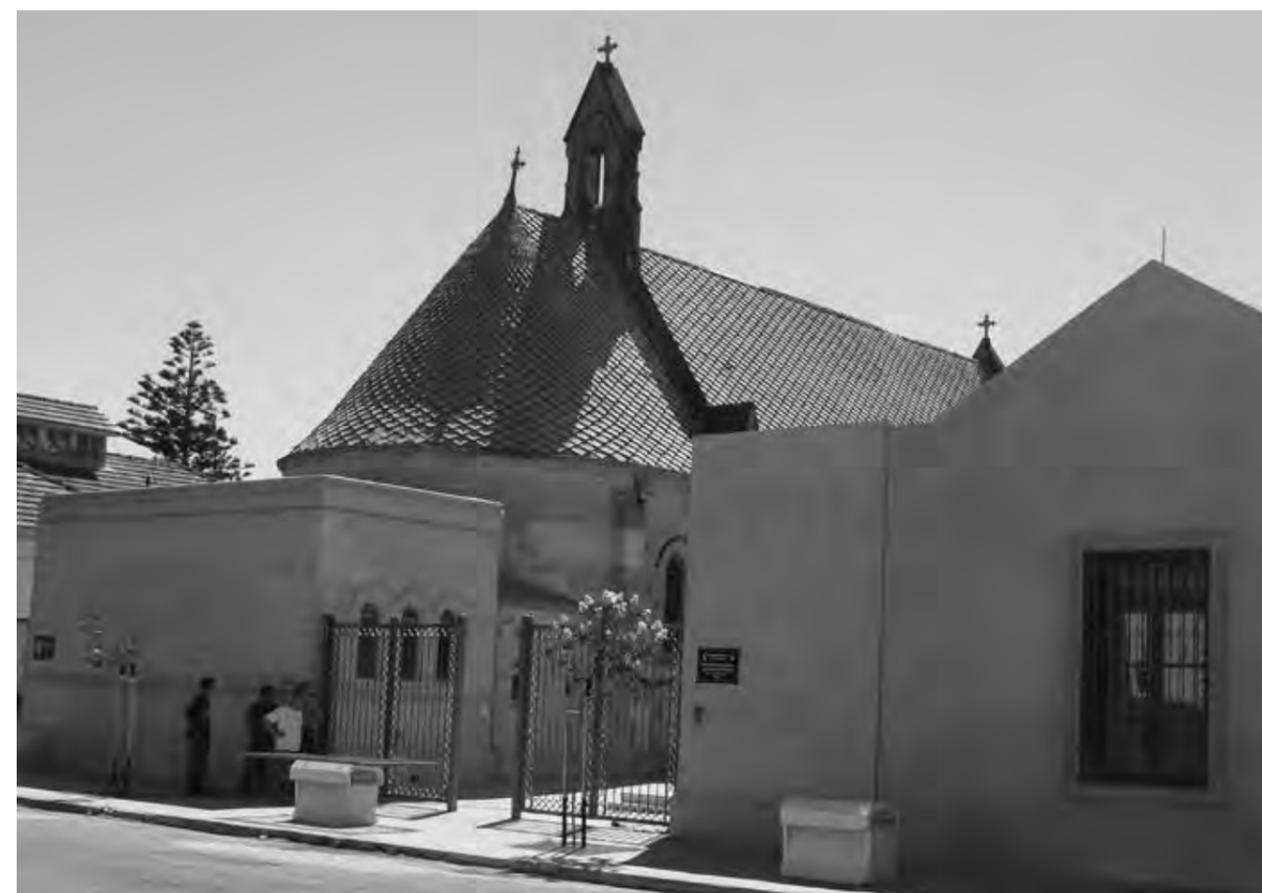
*Detalles obra finalizada en fachadas y patios de acceso.*

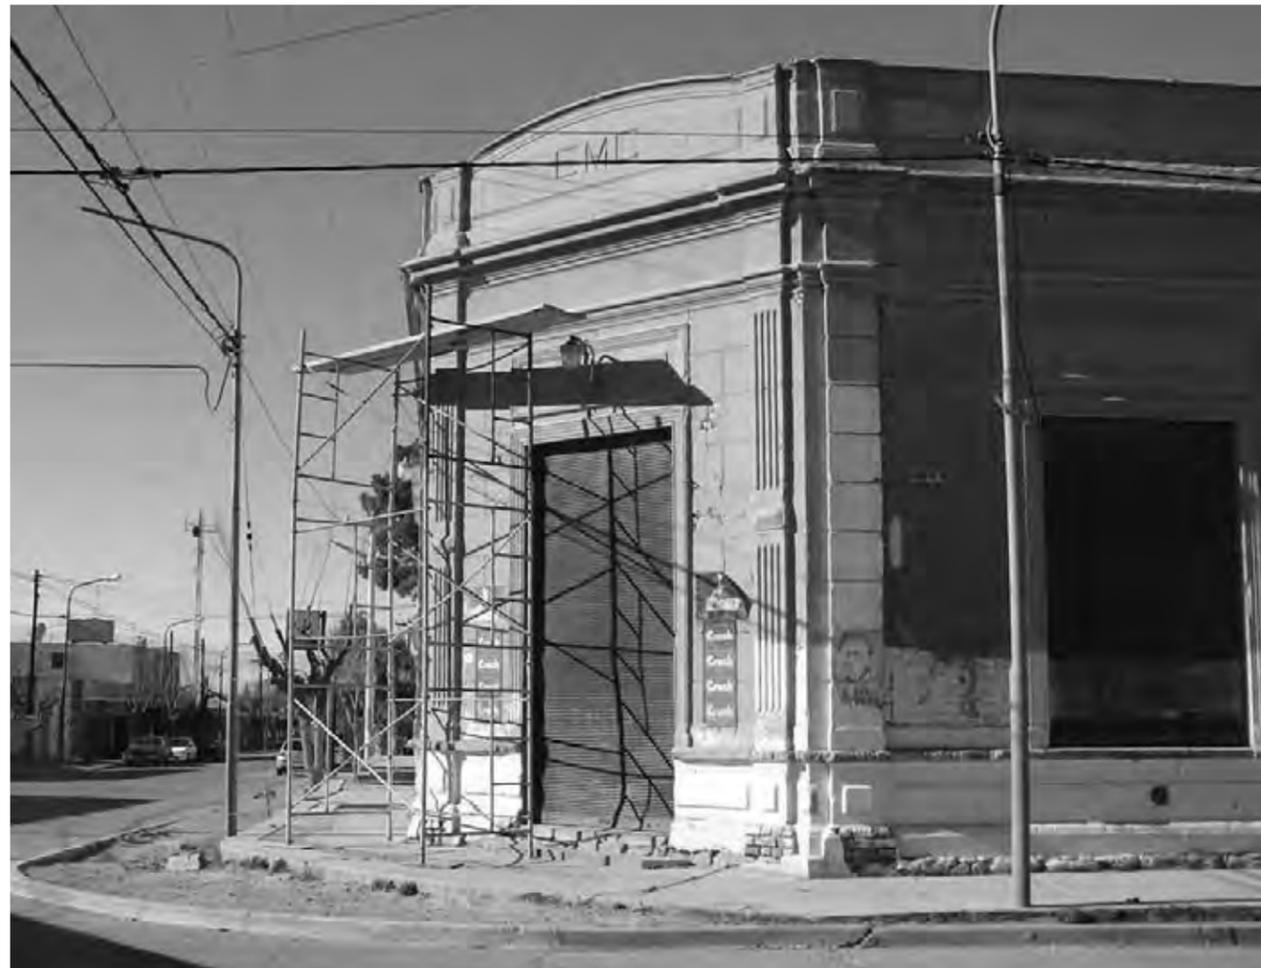
La Mercante estado previo a la restauración.

El edificio está construido por un sistema tradicional de mampostería de ladrillo portante, con zócalo de piedra asentado en cemento “tipo romano” y revocado. Existen refuerzos de perfilería metálica en los dinteles de las puertas y ventanas. Los revoques interiores sobre muros son a la cal fratazados.

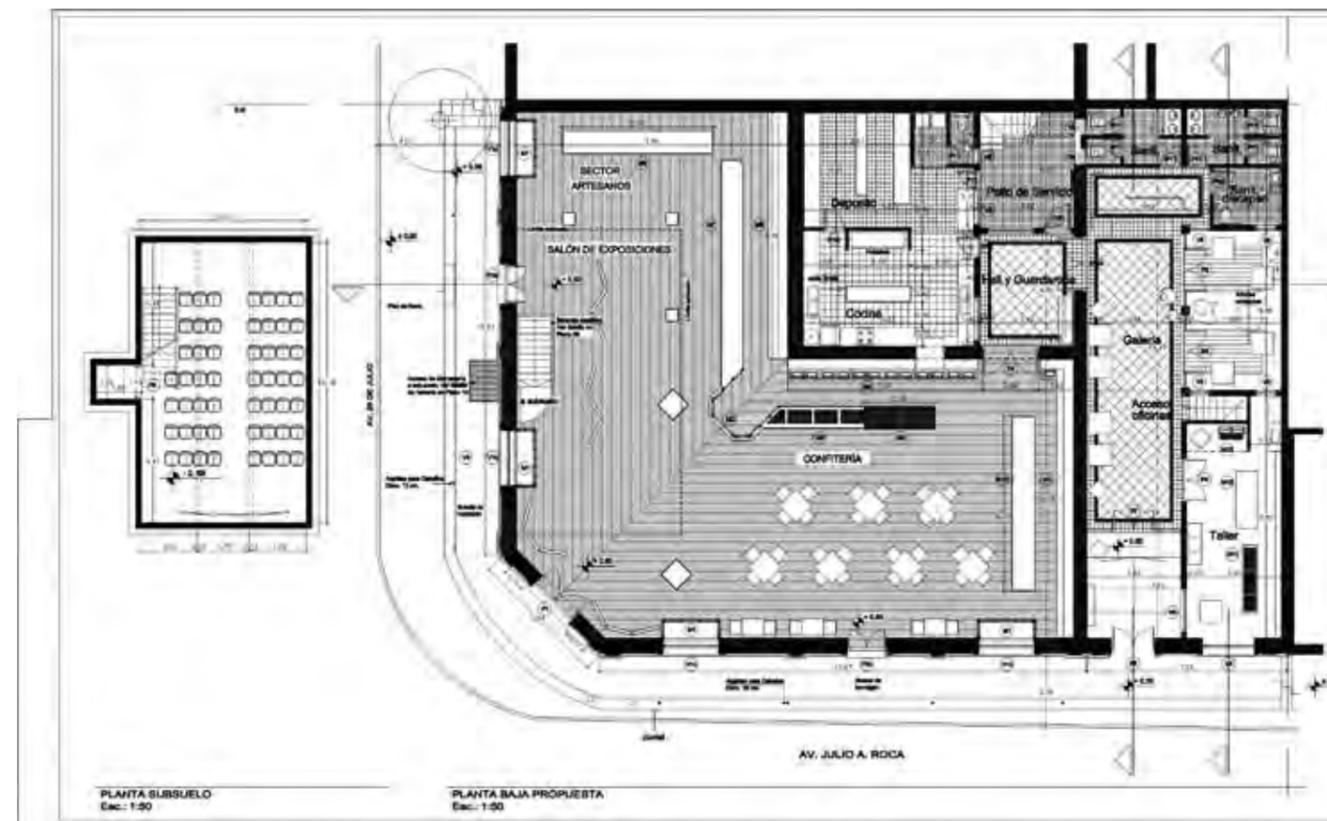
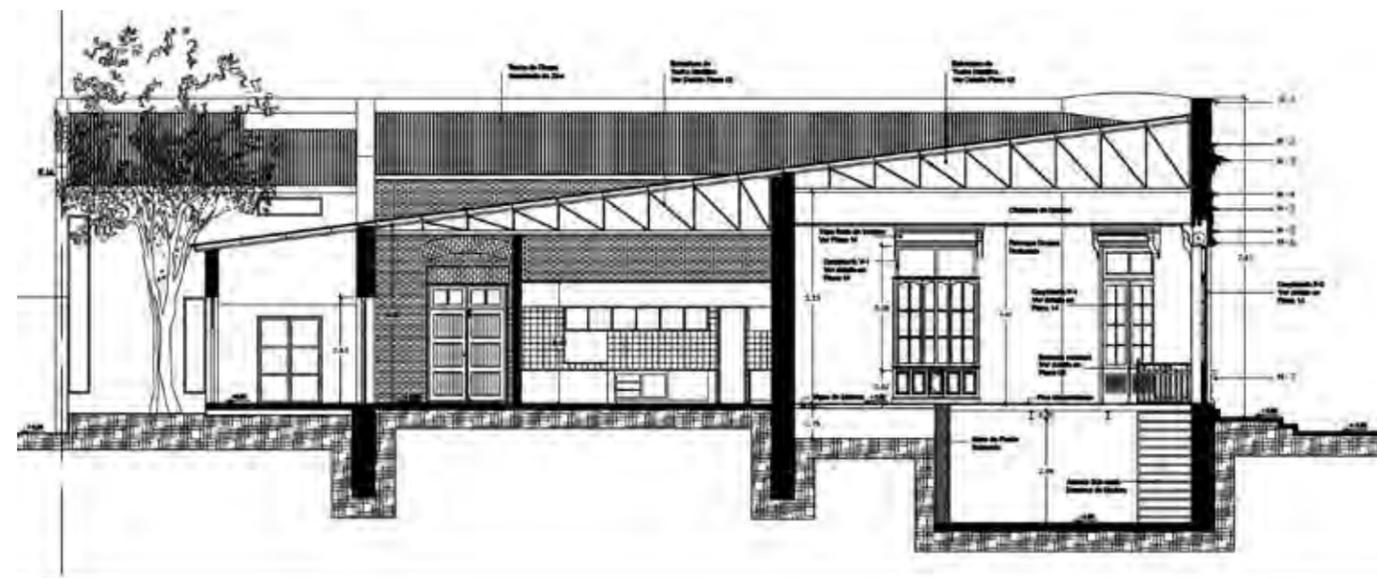
Planos parciales propuesta de refuncionalización y ampliación.

La propuesta implicó la adecuación de los espacios existentes, según solicitud y necesidad de la Municipalidad, el edificio fue destinado a nuevos usos necesarios como cafetería, salón de audiovisuales, expositores para muestras transitorias y sectores para la localización y de ventas de artesanías. En el nuevo edificio, se requirió el funcionamiento de aulas, talleres, oficinas, grupos sanitarios públicos y para el personal administrativo, sectores de estar y exposición. En la propuesta se ha considerado especialmente la adecuación de accesos y sanitarios para el uso de personas con discapacidades físicas.

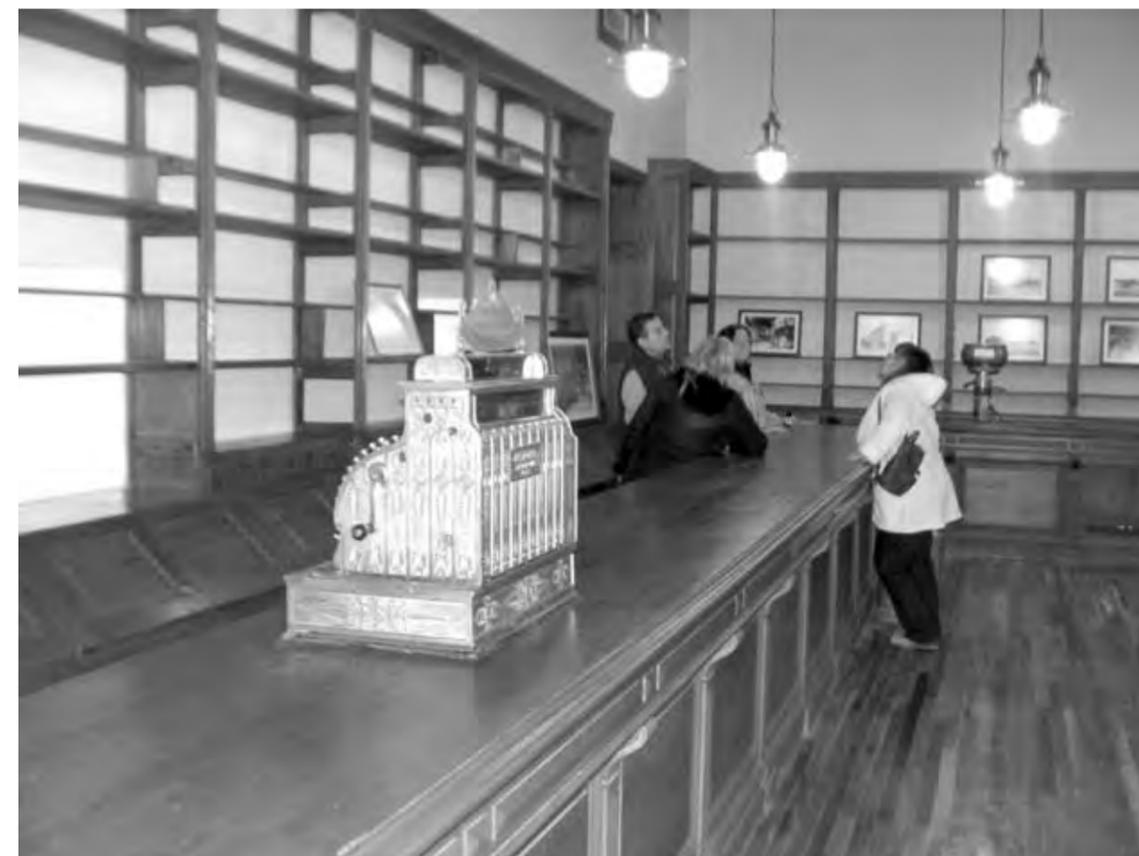
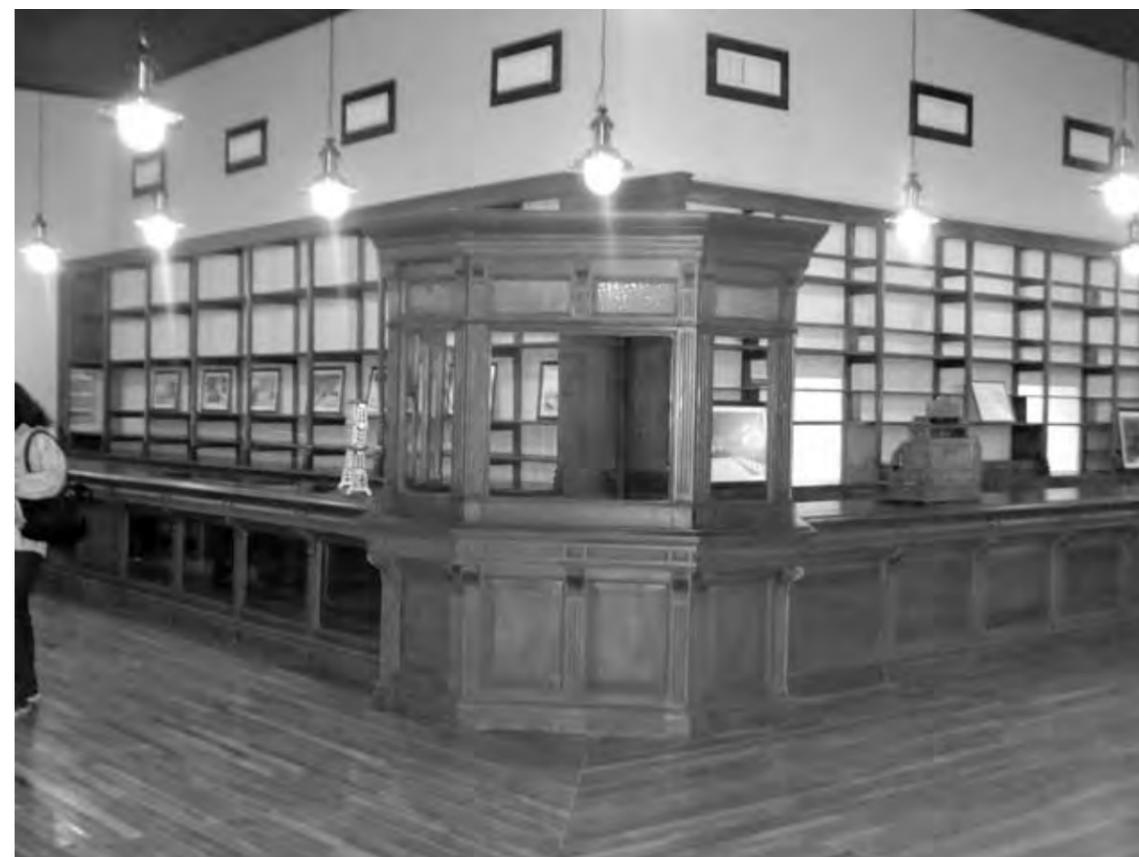
Interiores del almacén La Mercante recuperando muebles existentes adaptados a las nuevas funciones culturales.

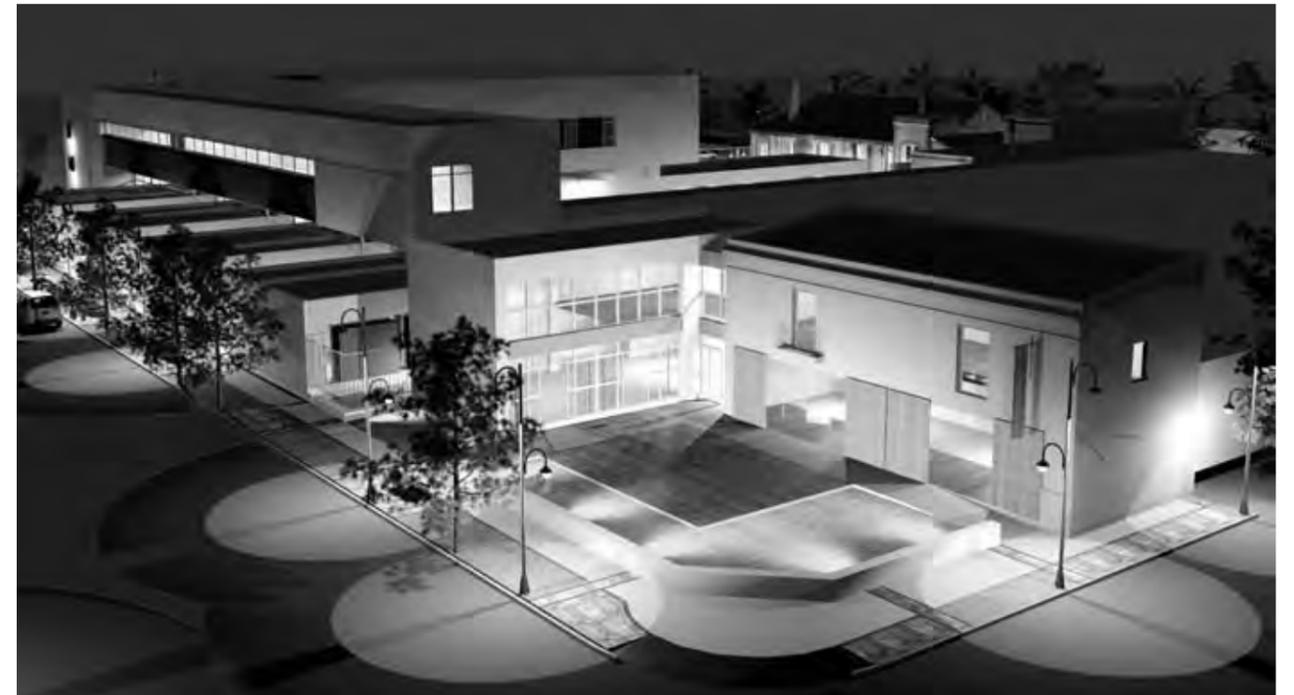
*Render, propuesta final para consultorios y cocheros sobre calle España.*

En cuanto a la propuesta para el nuevo edificio de consultorios y laboratorios de alta complejidad, se planteó como objetivo la ejecución de un volumen compacto que no compitiera con los edificios existentes en altura o jerarquía, rodeado de espacios verdes recreativos que integrara al conjunto y fuesen utilizados por la comunidad barrial, recuperando así el terreno abandonado.

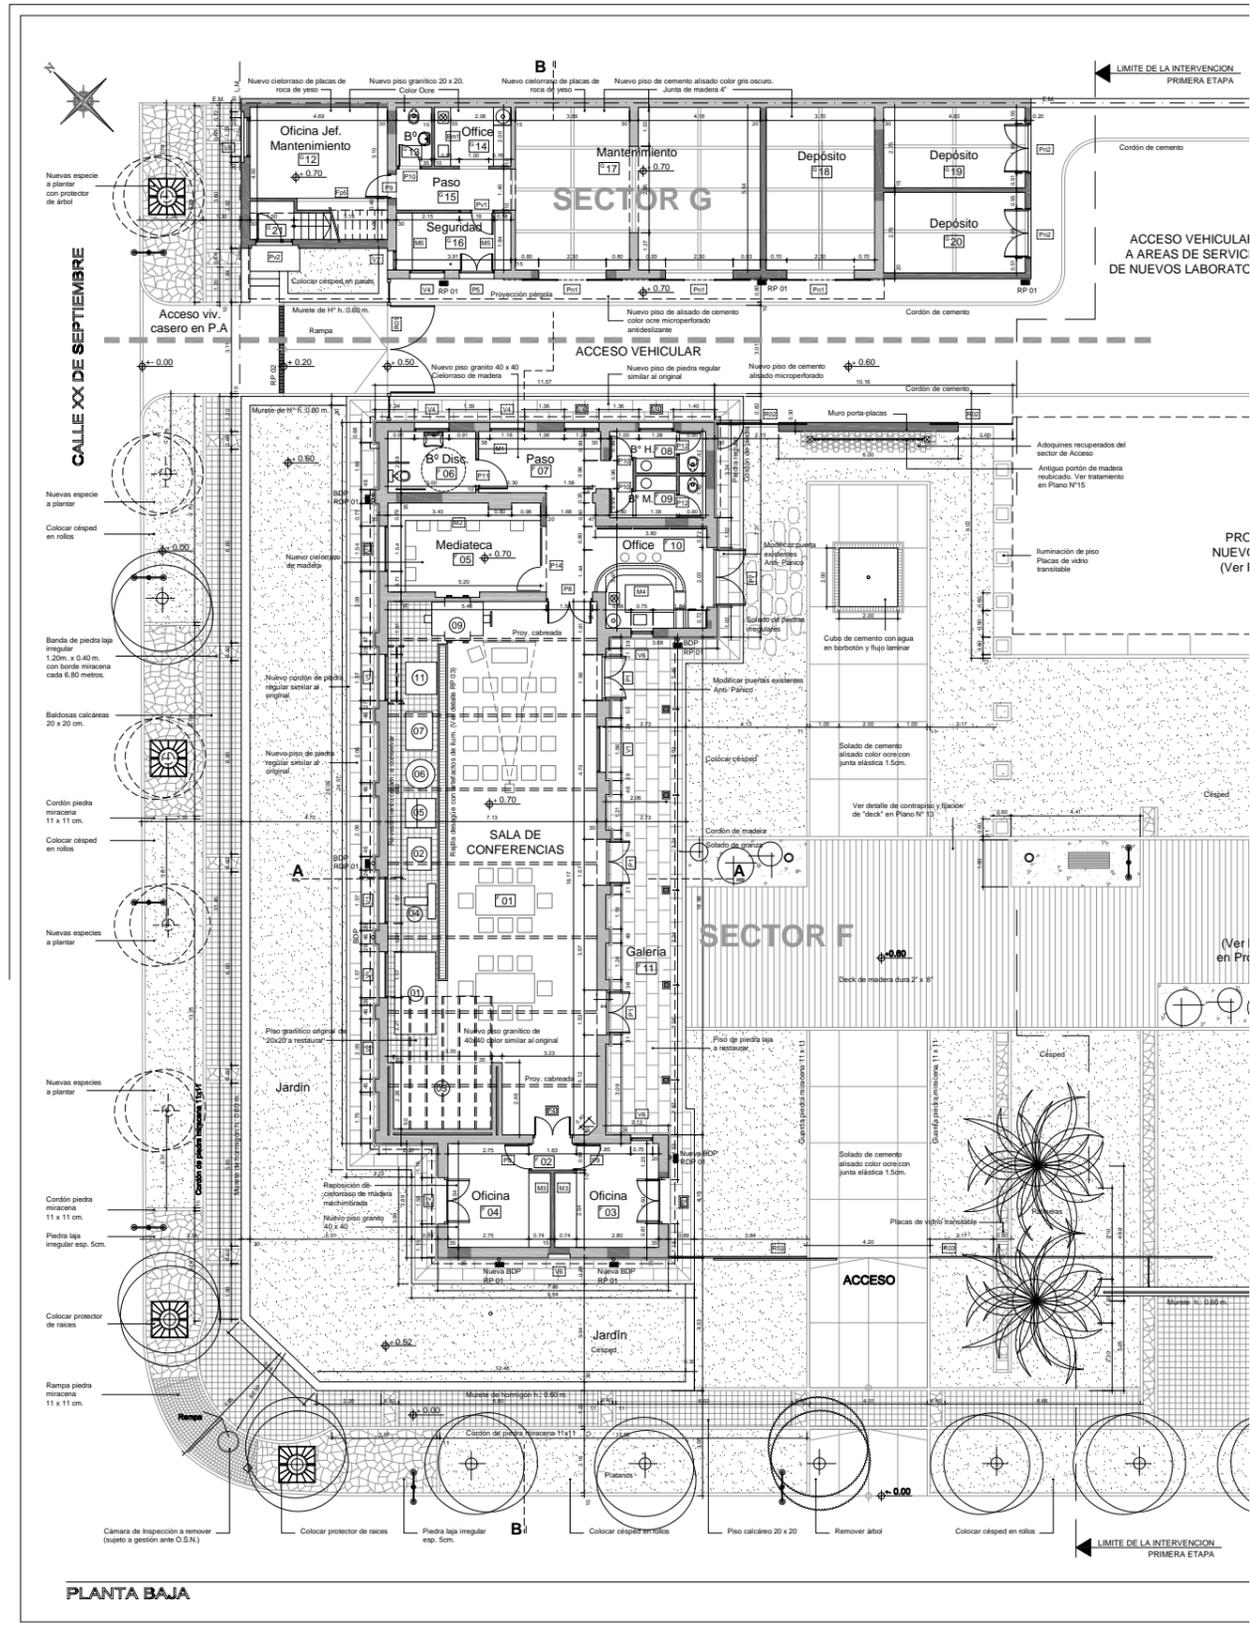
Plano general laboratorios, consultorios, recuperacion de lavadero y cocheras.

La propuesta incluye el tratamiento de los espacios exteriores, veredas perimetrales, arbolado, solados y equipamiento. Se incorpora la restauración de la totalidad de los edificios que comprende el Antiguo Lavadero, la Nueva Casa de Casero y Anexos, la propuesta de refuncionalización acceso de servicio por calle XX de Septiembre y de los espacios exteriores.

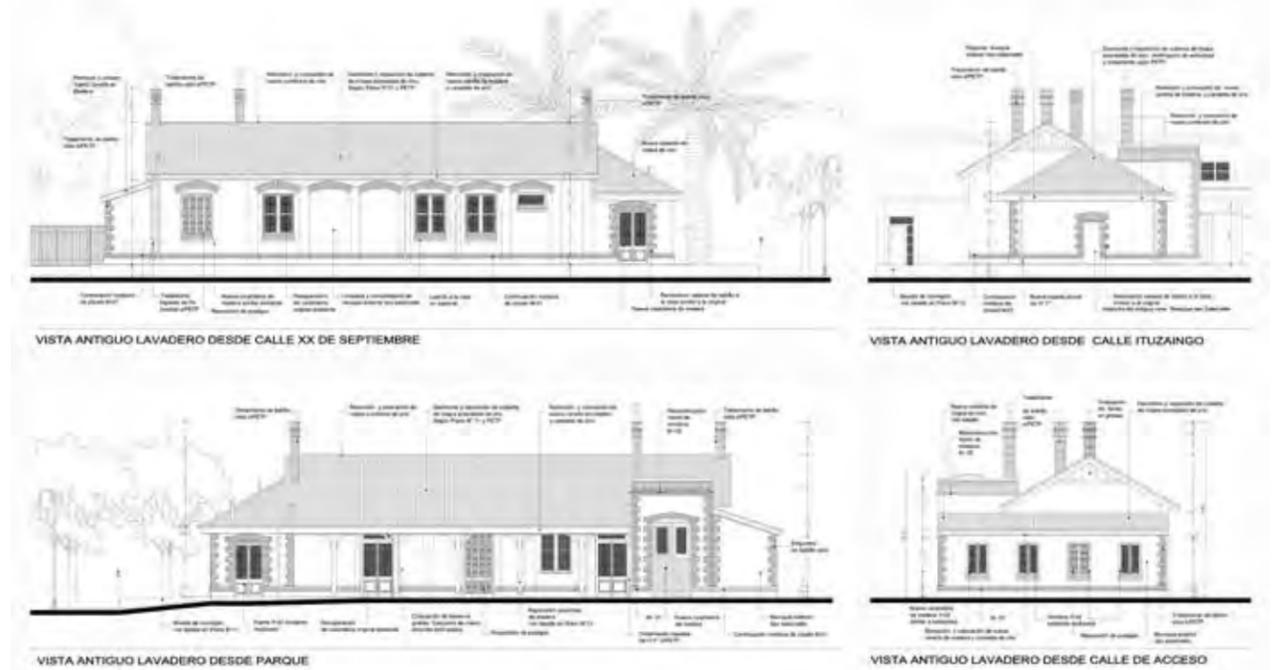
Fachadas y detalles para la restauración del edificio Lavadero.

El edificio en la zona del acceso cierra con una amplia galería. El sistema de aberturas responde a un juego donde el arco escarzano realizado en ladrillo a la vista, no acompaña la forma recta del dintel de las carpinterías, la terminación está conformada por un antepecho de ladrillo visto a sardinel. Los pisos graníticos acompañaban el carácter utilitario del edificio.

Cabe destacar la simpleza de la planta rectangular, correspondiendo al circuito funcional del proceso de lavado, que es completado por la maquinaria y el correspondiente desagüe de aguas servidas a través de una canaleta longitudinal cubierta por una rejilla de hierro, este es un ejemplo único de la arquitectura industrial con equipamiento en la ciudad.

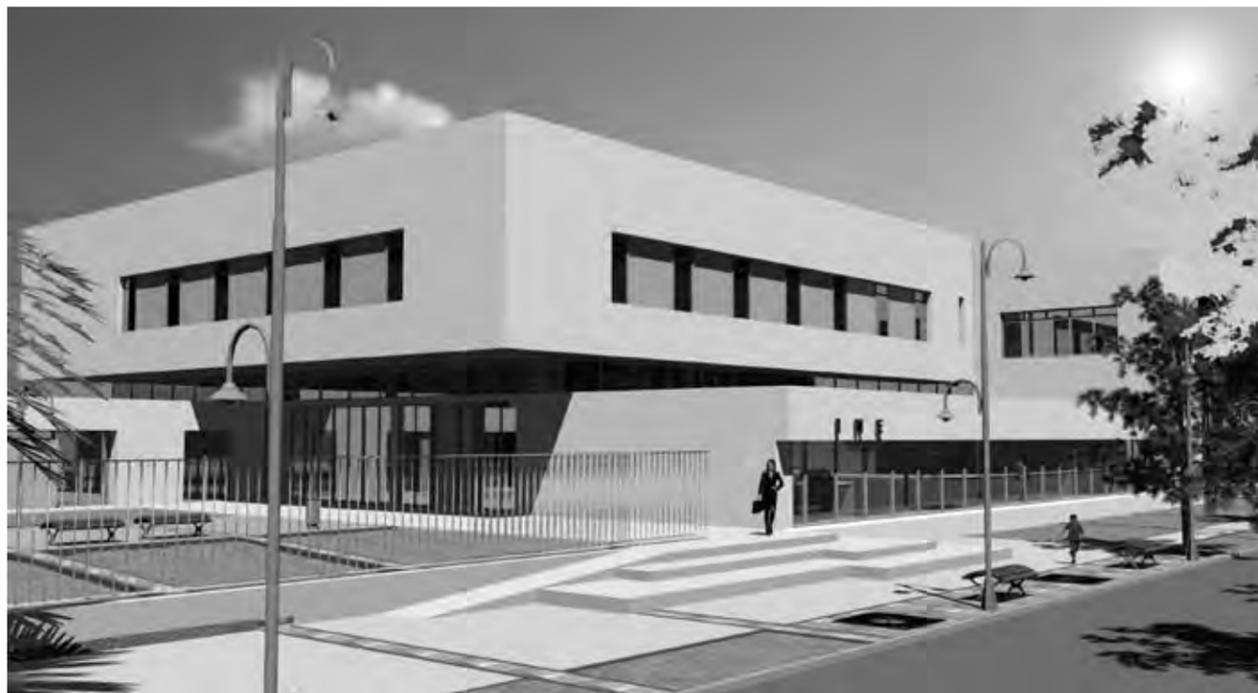
*Render exterior del conjunto.*

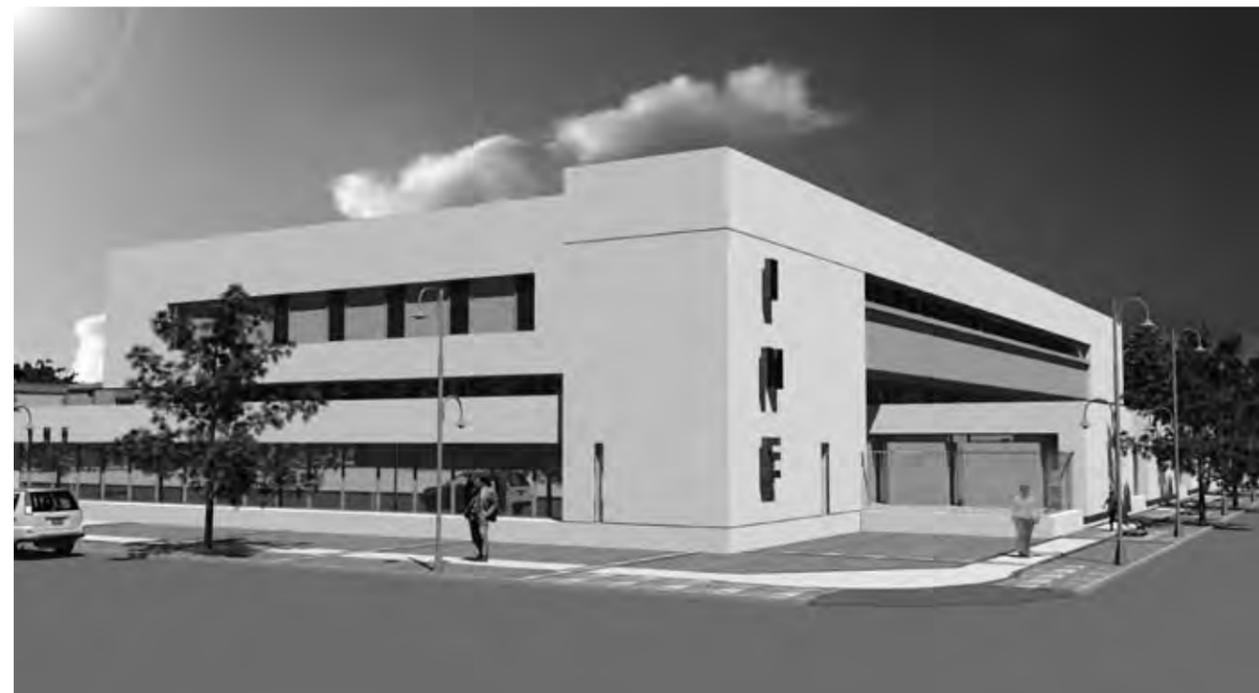
*Render exterior del conjunto.*

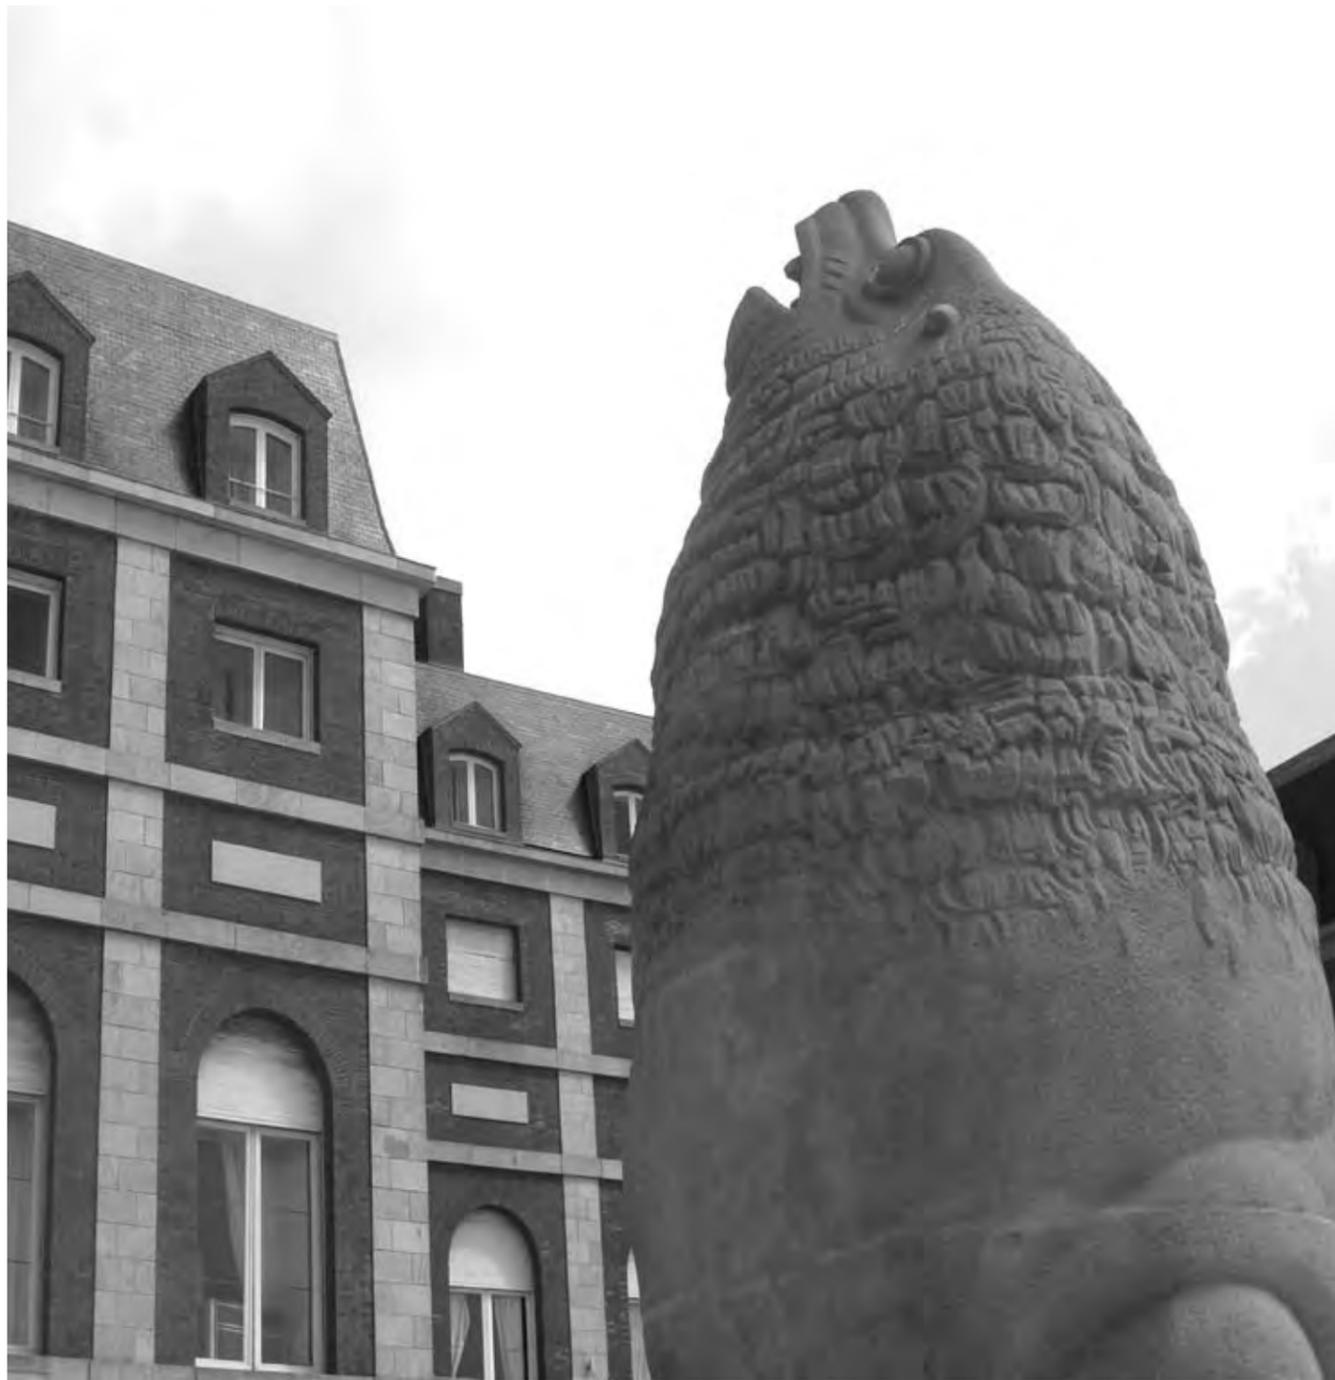
*Detalle sector Bahía Bristol, Mar del Plata.  
Rambla, Edificios y Lobos Marinos, restaurados.*
